## Raport z oględzin pojazdu

| Numer raportu | 217874/1/26-11401 | Data raportu | 20-01-2026 |

| Numer identyfikacyjny (VIN) | <b>SALYA2BX4KA225078</b> |
| Marka, model | LAND ROVER Range Rover V... |

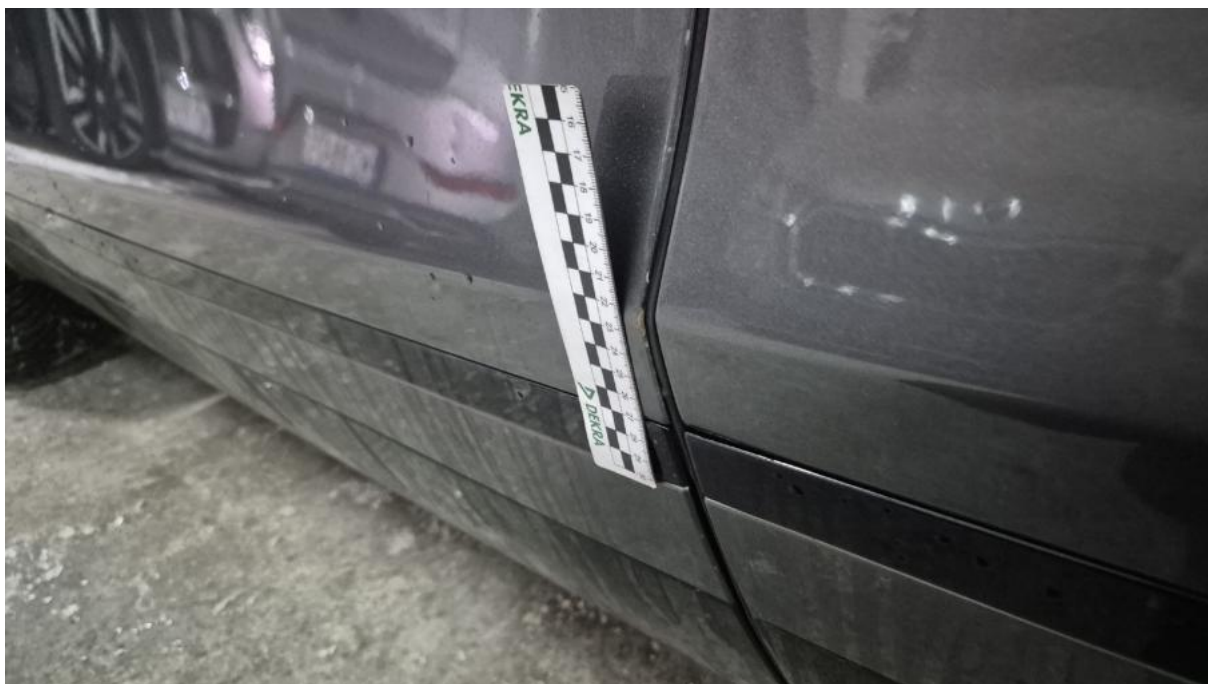
**Fot. 44**

| Poz. | Nazwa pozycji | Opis uszkodzeń | Kwalifik. | Naprawa [rbg] |
|---|---|---|---|---|
| 2 | Drzwi przednie (nieuzbrojone) L | rysa/odprysk, wgniecenie/odkształcenie, ślady korozji | NA | 0.7 |

Drzwi przed L - zdjęcie poglądowe 1
