## Raport z oględzin pojazdu

| Numer raportu | 439243/8/26-9544 | Data raportu | 17-08-2026 |

| Marka, model | SUZUKI Swift 20-24 |
| Numer rejestracyjny | WD0804R |

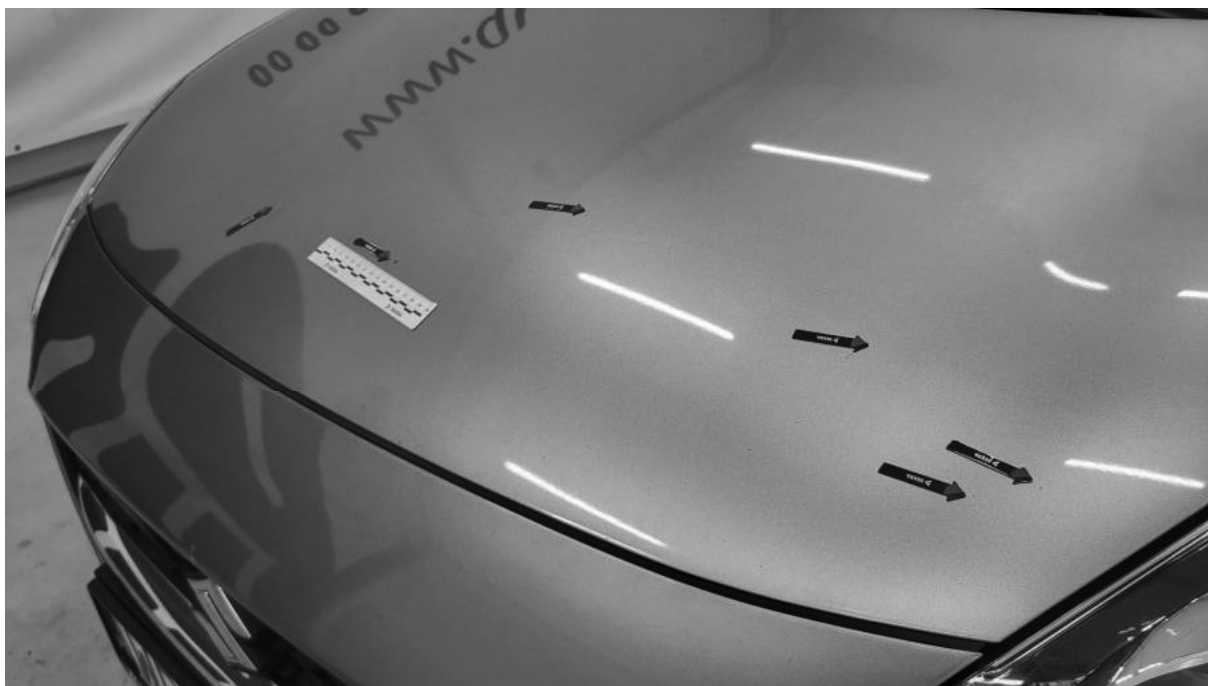
**Fot. 39**

| Poz. | Nazwa pozycji | Opis uszkodzeń | Kwalifik. | Naprawa [rbg] |
|---|---|---|---|---|
| 1 | Pokrywa przednia | wgniecenie, ślady korozji | NA | 0.5 |

Pokrywa komory silnika - zdjęcie poglądowe 1

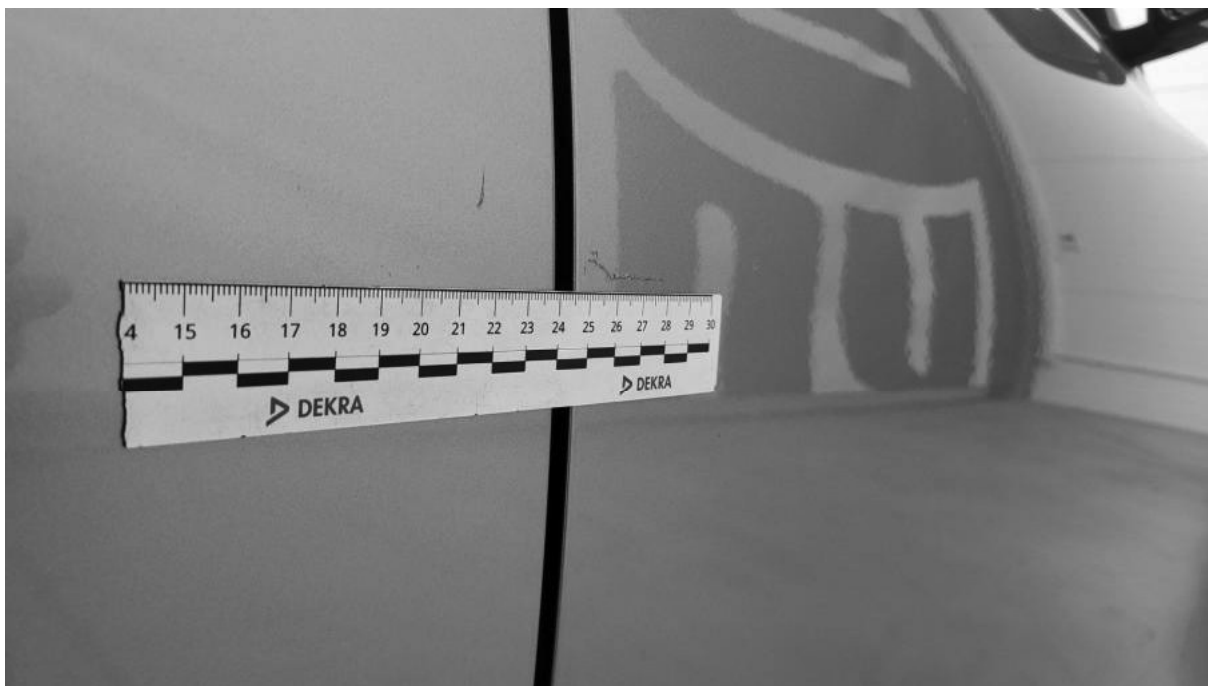
**Fot. 43**

| Poz. | Nazwa pozycji | Opis uszkodzeń | Kwalifik. | Naprawa [rbg] |
|---|---|---|---|---|
| 3 | Drzwi przednie (nieuzbrojone) R | ubytek materiału, zarysowanie | NA | 0.5 |

Drzwi przednie P - zdjęcie pogładowe 1

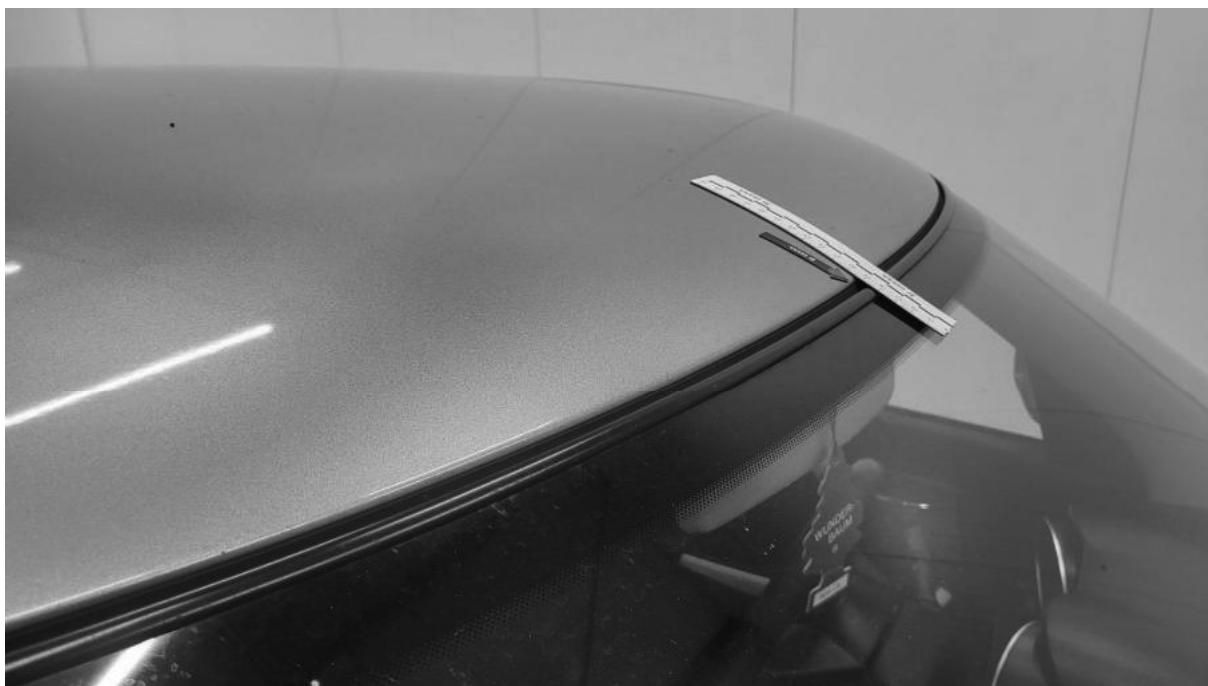
**Fot. 51**

| Poz. | Nazwa pozycji | Opis uszkodzeń | Kwalifik. | Naprawa [rbg] |
|---|---|---|---|---|
| 2 | Dach | ślady korozji | NA | 0.5 |

Dach - zdjęcie poglądowe 1
