## Raport z oględzin pojazdu

| Numer raportu | 13340/8/26-15201 | Data raportu | 27-08-2026 |

| Marka, model | JAGUAR XE 15-19 |
| Numer rejestracyjny | KR8KL74 |

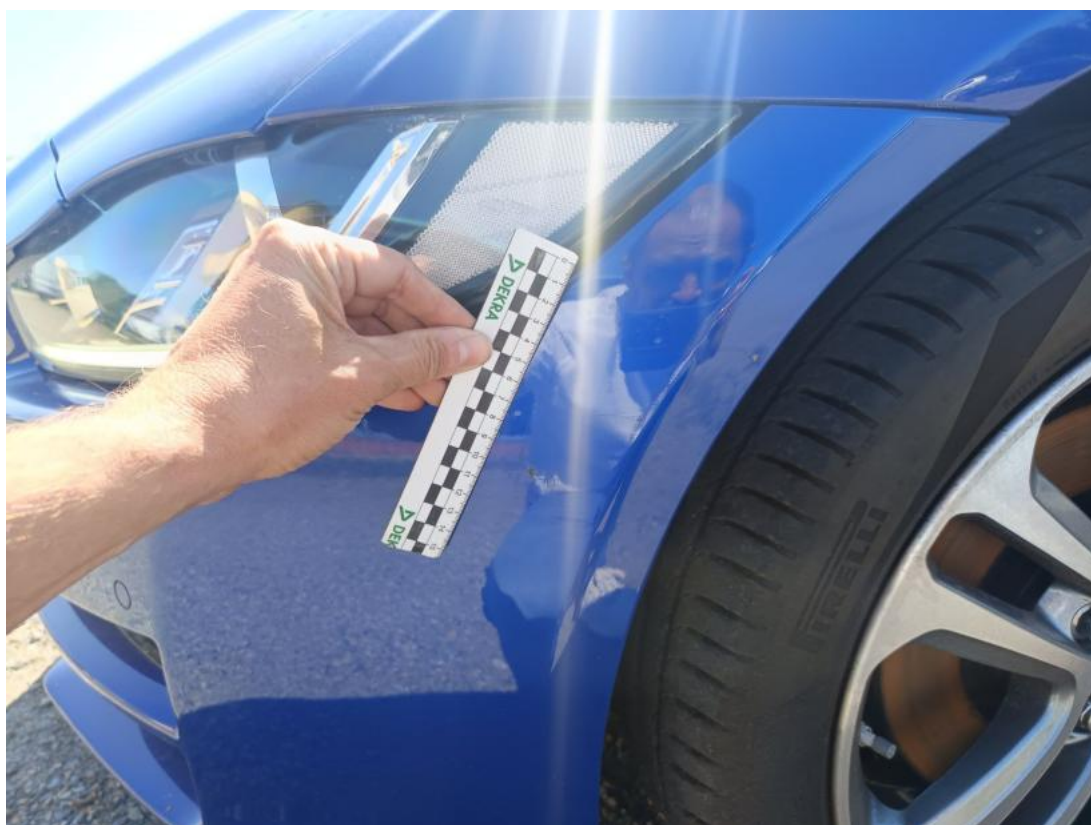
**Fot. 37**

| Poz. | Nazwa pozycji | Opis uszkodzeń | Kwalifik. | Naprawa [rbg] |
|---|---|---|---|---|
| 2 | Okladzina zderzaka przedniego | odpryski lakieru | | |

**Fot. 36**  
Zderzak - zdjęcie poglądowe 1

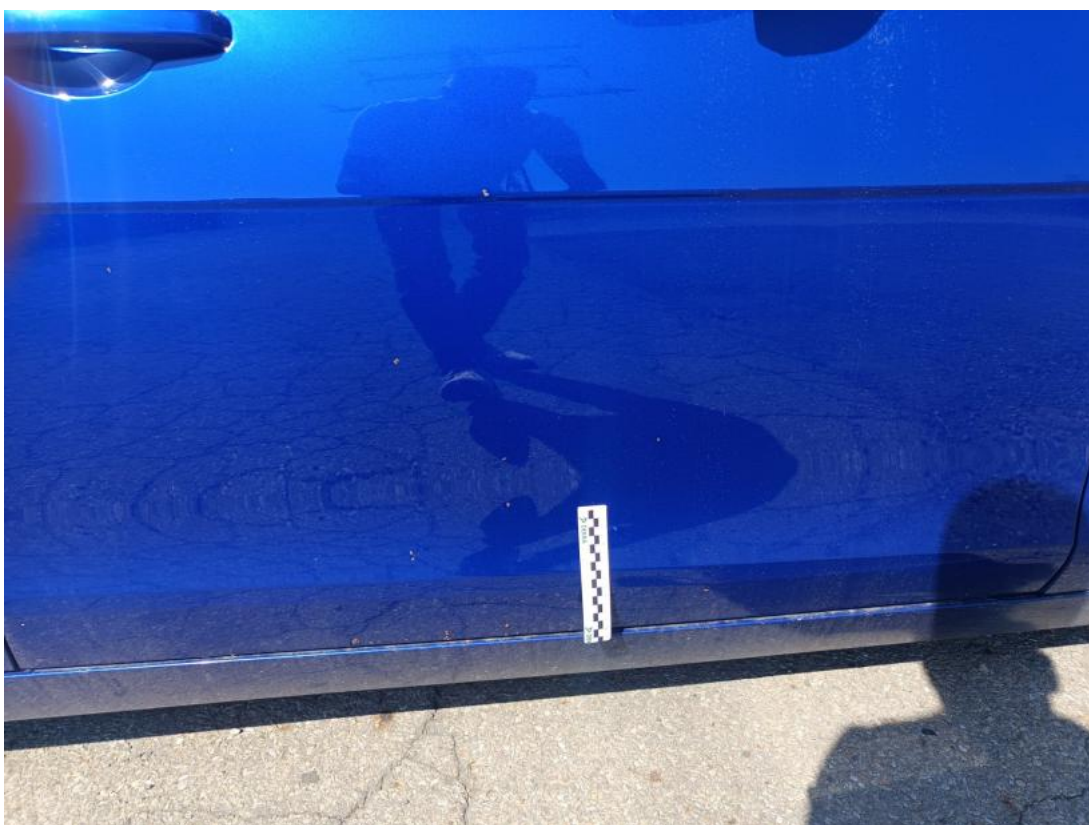
**Fot. 38**

| Poz. | Nazwa pozycji | Opis uszkodzeń | Kwalifik. | Naprawa [rbg] |
|---|---|---|---|---|
| 5 | Drzwi przednie (nieuzbrojone) R | odpryski lakieru | | |

Drzwi przednie P - zdjęcie pogładowe 1

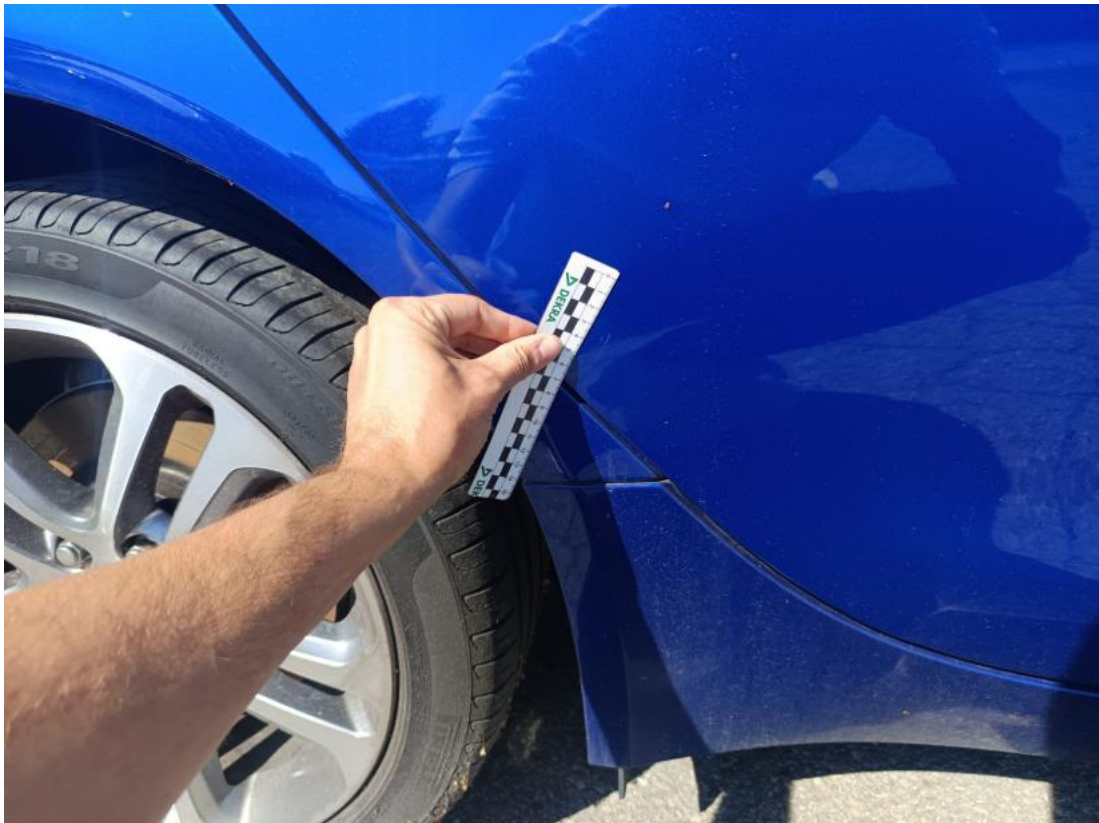
**Fot. 41**

| Poz. | Nazwa pozycji | Opis uszkodzeń | Kwalifik. | Naprawa [rbg] |
|---|---|---|---|---|
| 6 | Drzwi tylne (nieuzbrojone) R | zarysowanie | | |

Drzwi tylne P - zdjęcie poglądowe 1

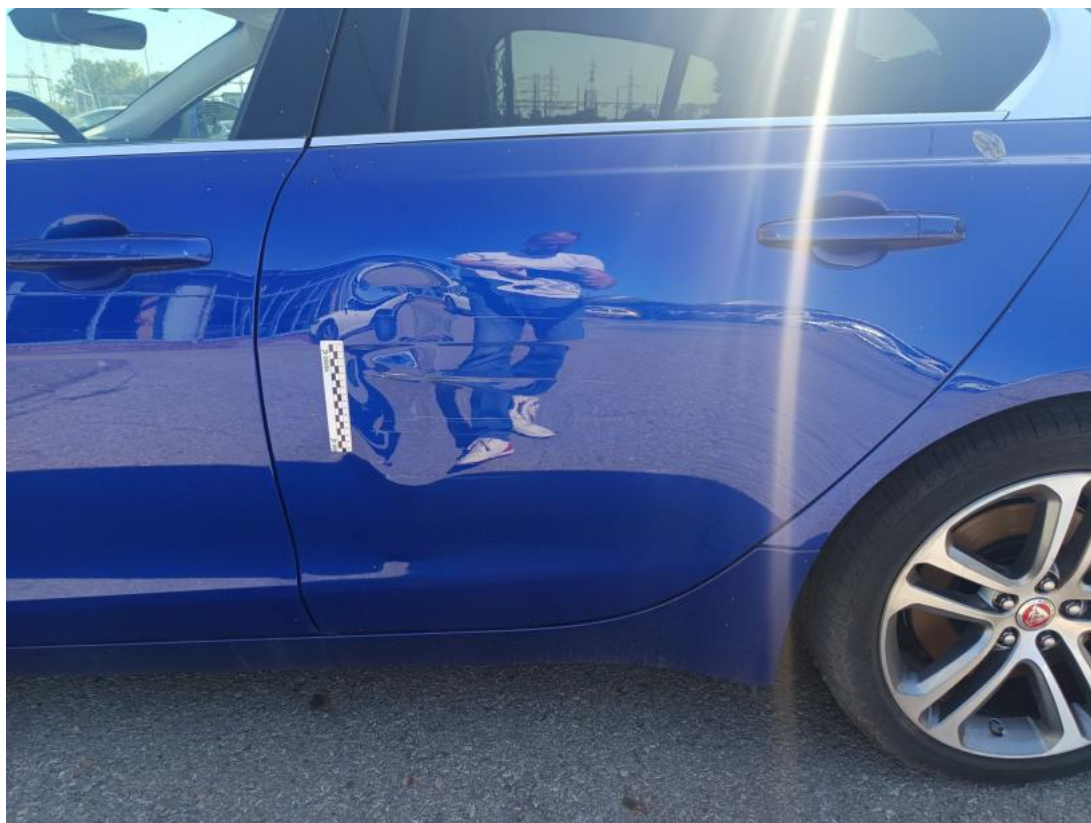
**Fot. 43**

| Poz. | Nazwa pozycji | Opis uszkodzeń | Kwalifik. | Naprawa [rbg] |
|---|---|---|---|---|
| 1 | Drzwi tylne (nieuzbrojone) L | wgniecenie | NA | 2.5 |

Drzwi tylne L - zdjęcie pogładowe 1

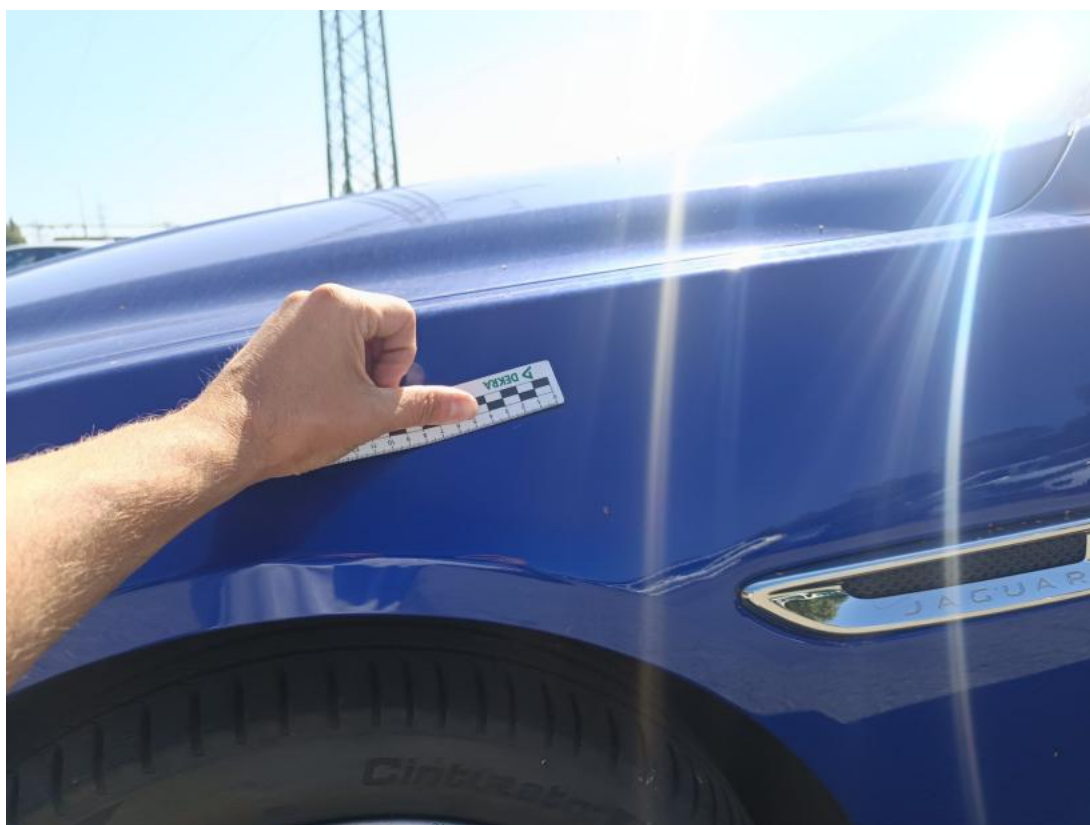
**Fot. 46**

Błotnik przedni L - zdjęcie poglądowe 1

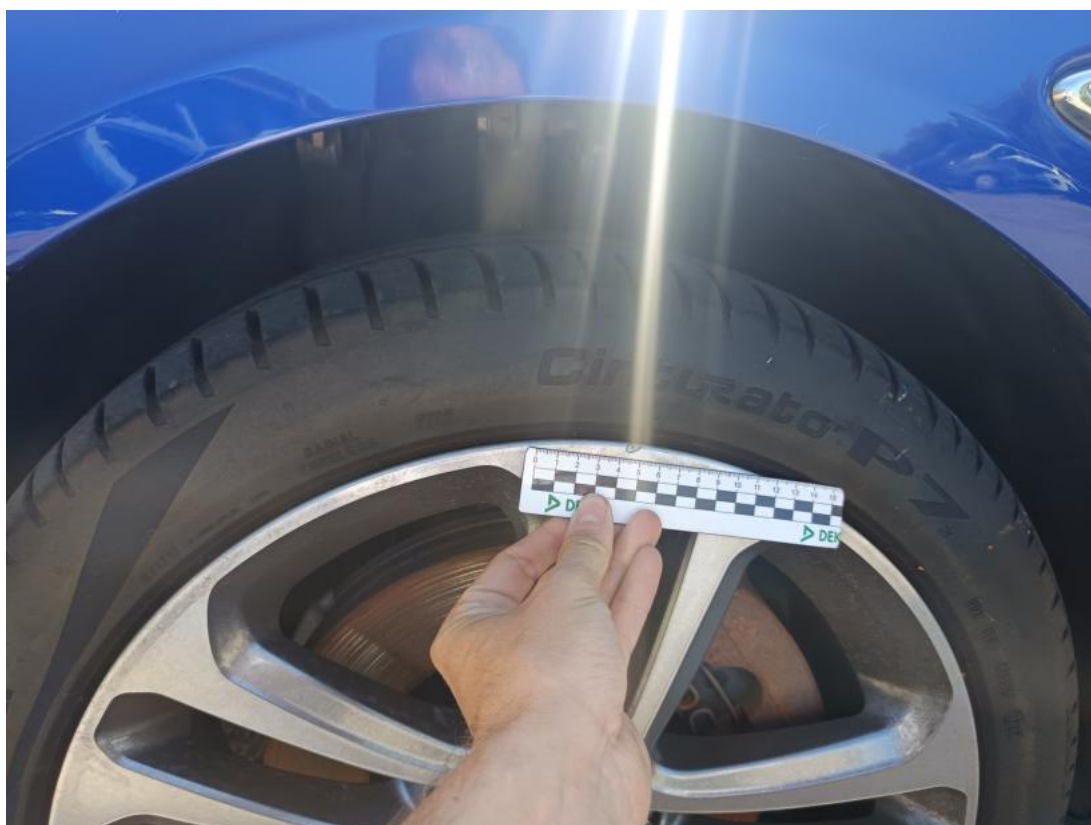
**Fot. 48**

Felga Aluminiowa przednia L - zdjęcie poglądowe 1

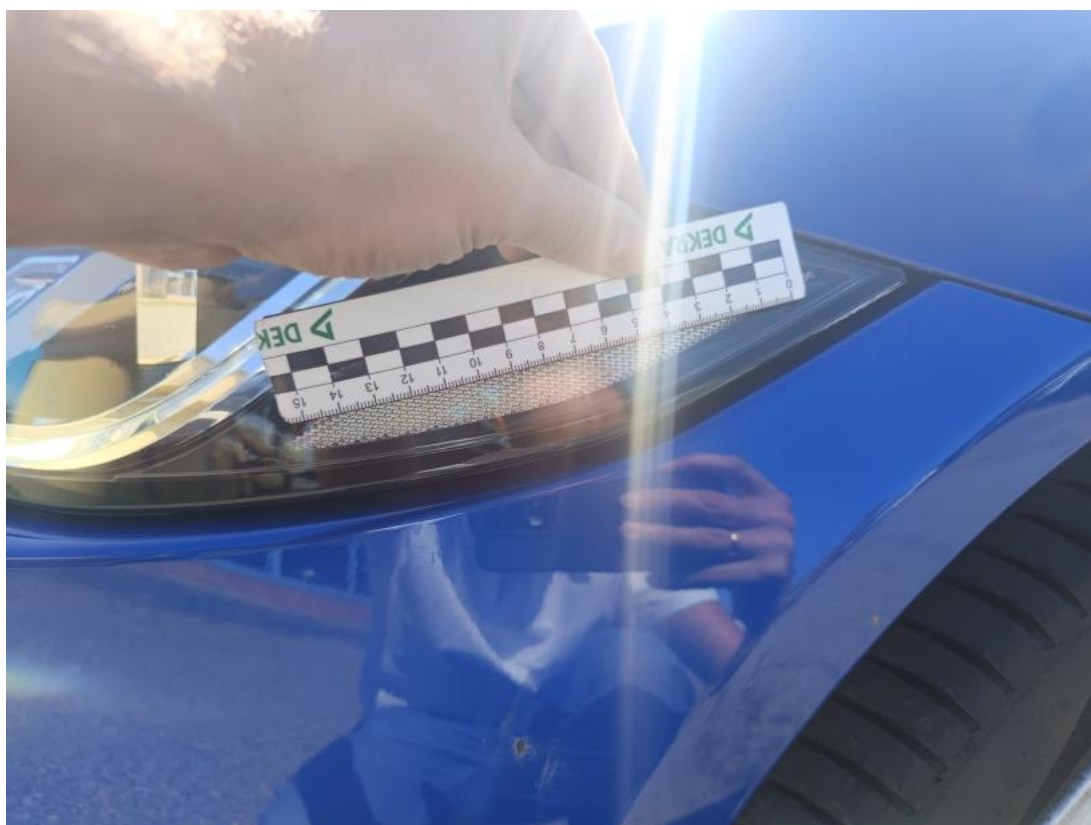
**Fot. 50**

Reflektor L - zdjęcie poglądowe 1
