## Raport z oględzin pojazdu

| Numer raportu | 11895/6/26-15201 | Data raportu | 14-06-2026 |

| Marka, model | OPEL Astra V Sports Tourer 1... |

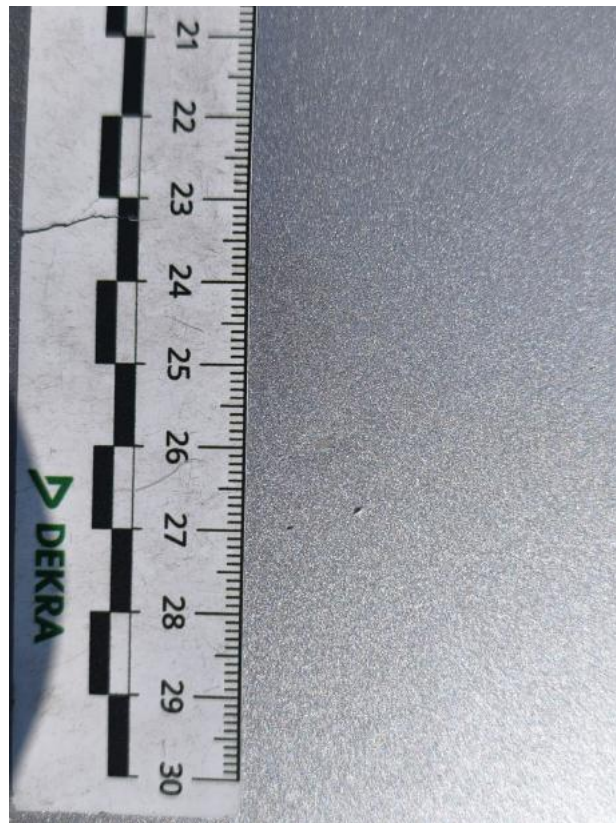
**Fot. 41**

Pokrywa komory silnika - Rysa/odprysk 2

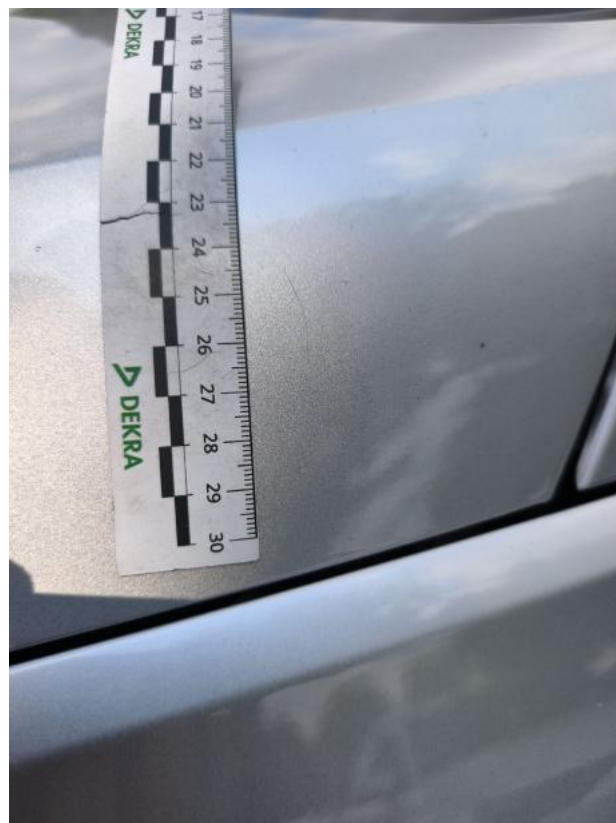
**Fot. 42**

Pokrywa komory silnika() - Rysa/odprysk 3

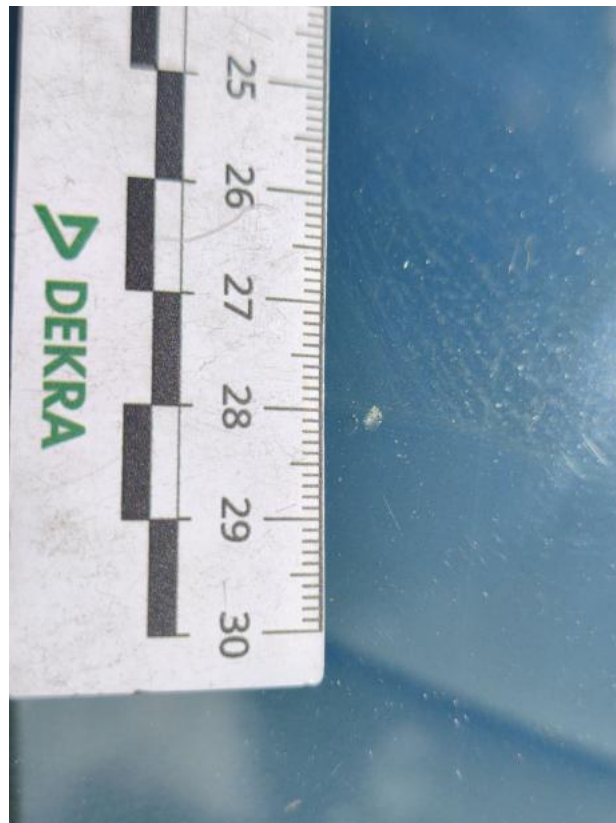
**Fot. 45**

Szyba czołowa - Rysa/odprysk 1

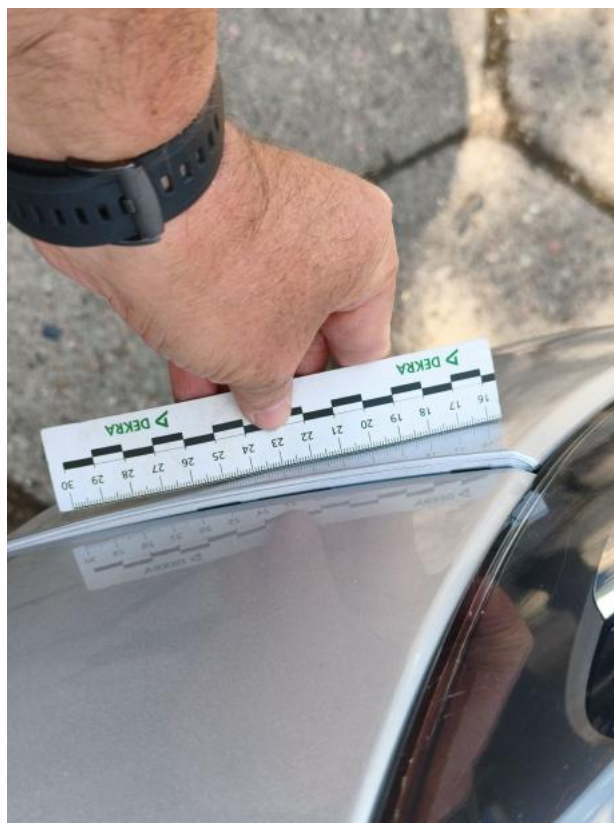
**Fot. 47**

Zderzak - Inne 1

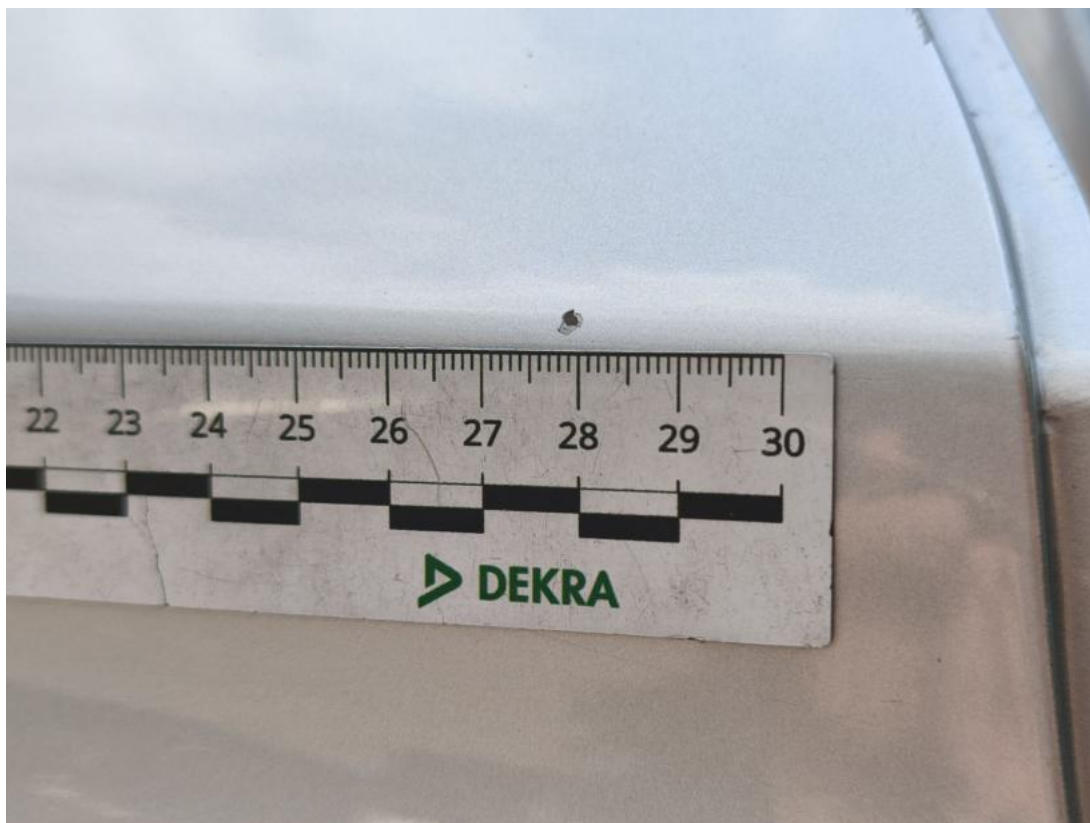
**Fot. 51**

Drzwi tylne P - Rysa/odprysk 1

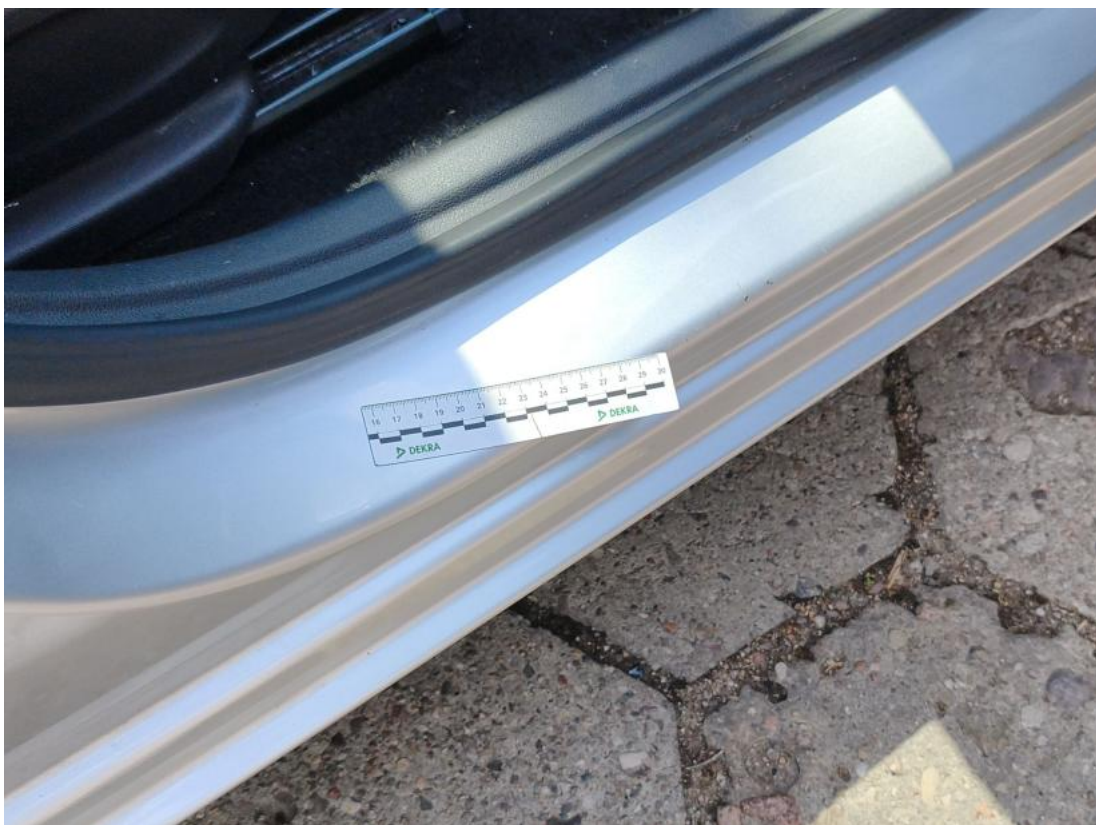
**Fot. 54**

Próg P - zdjęcie pogładowe 2

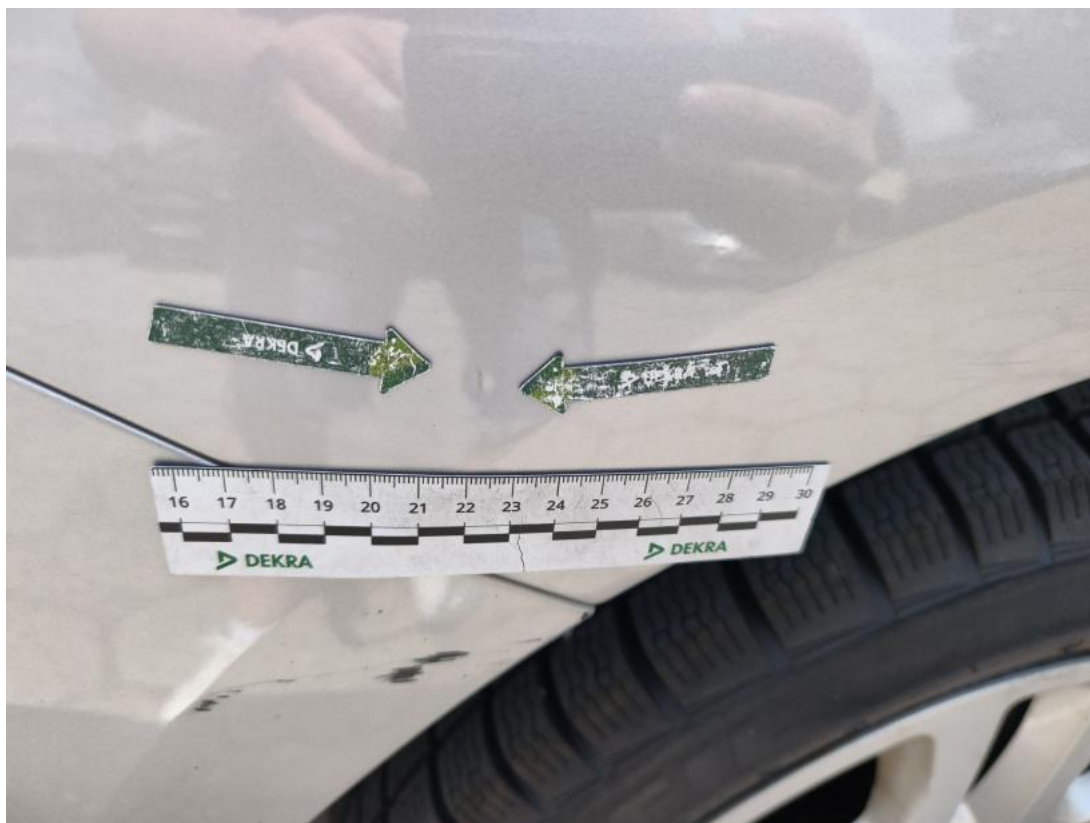
**Fot. 57**

Błotnik tylny P / Ściana boczna P - Wgniecenie/odkształcenie 2

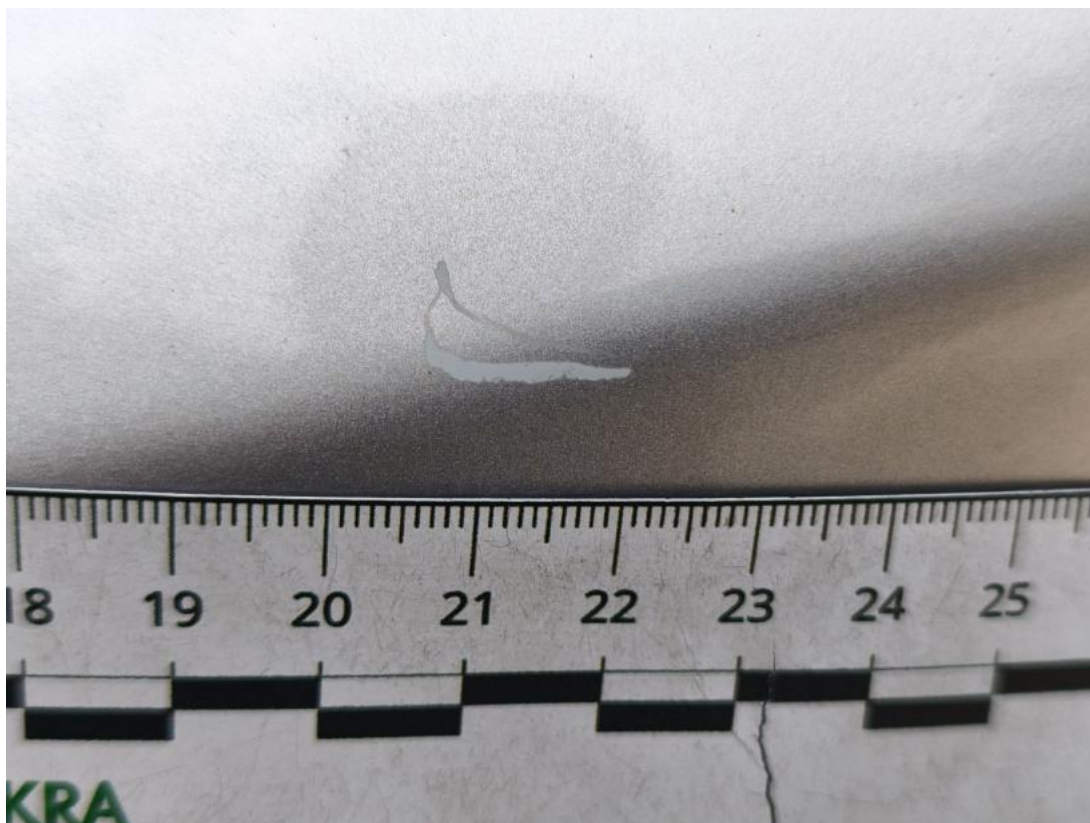
**Fot. 59**

Pokrywy bagażnika - Rysa/odprysk 1

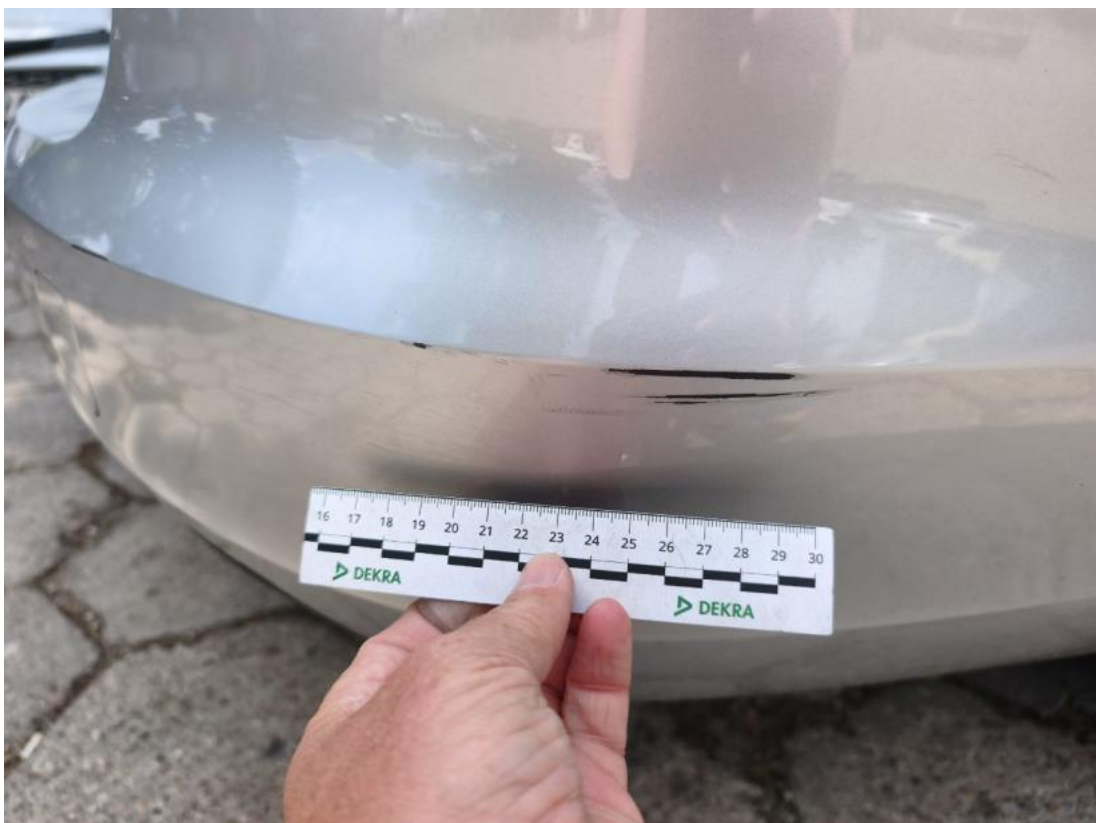
**Fot. 62**

Zderzak tylny - zdjęcie poglądowe 1

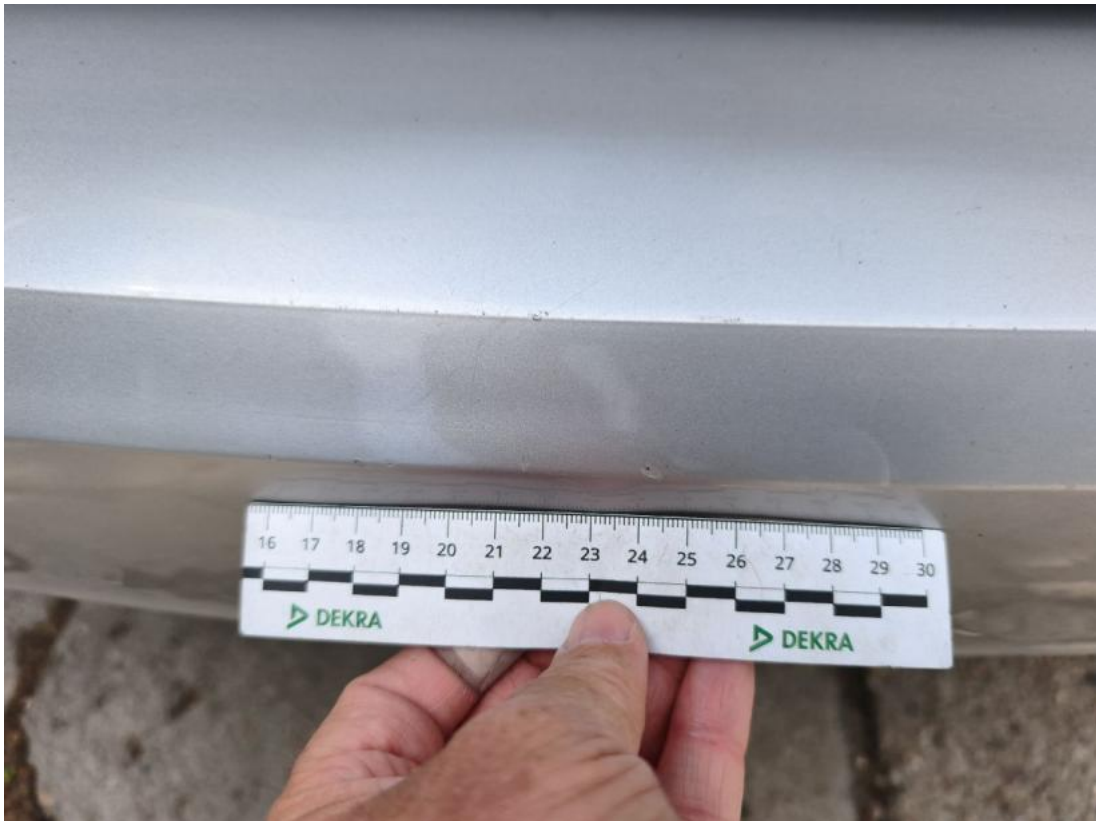
**Fot. 63**

Zderzak tylny - zdjęcie poglądowe 2

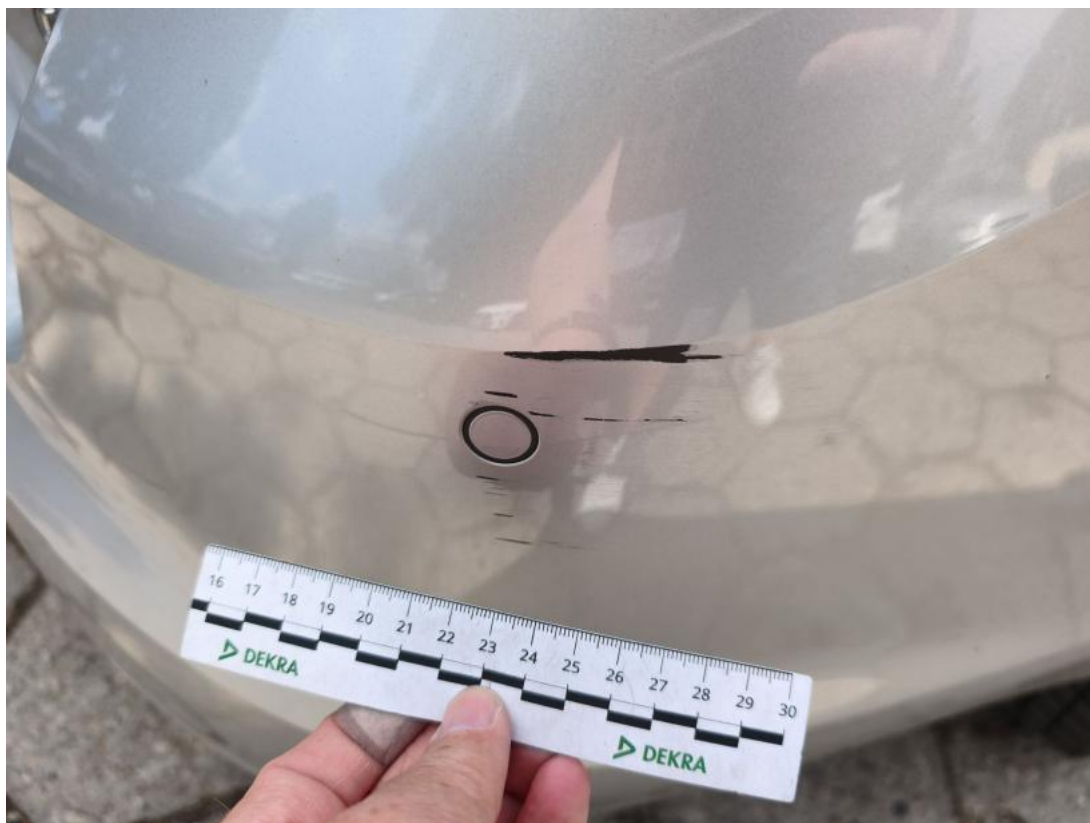
**Fot. 65**

Zderzak tylny - Rysa/odprysk 2

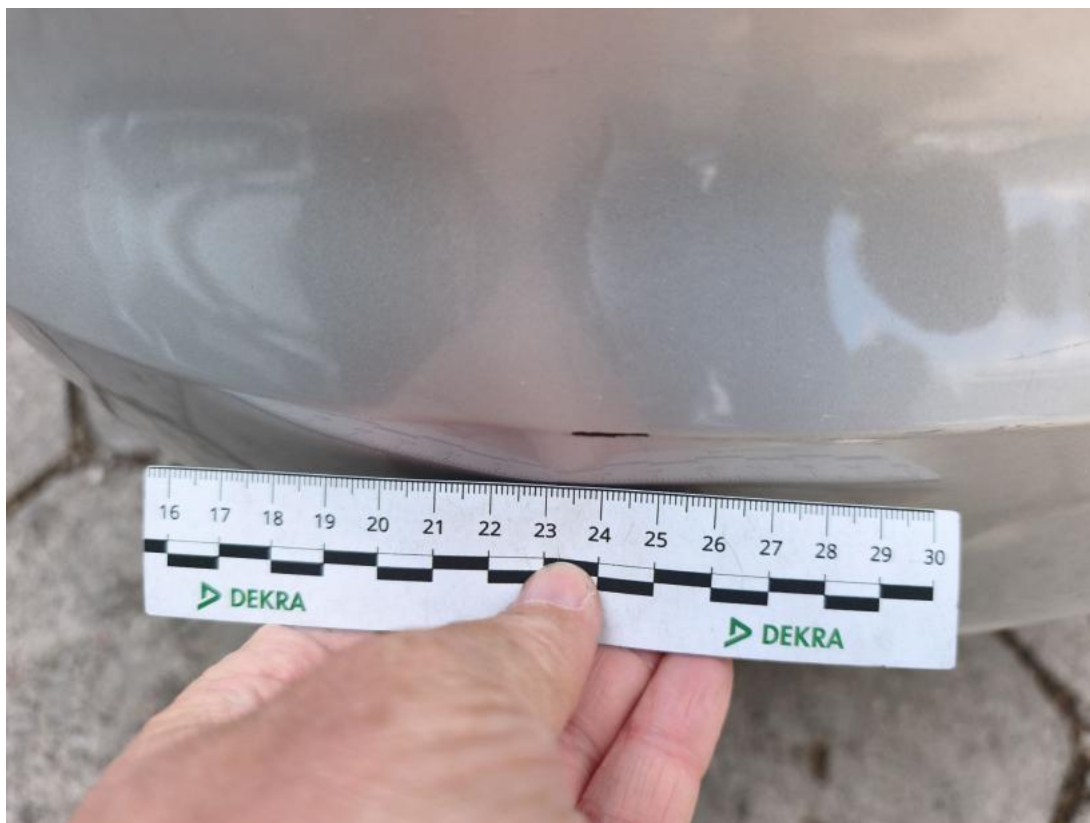
**Fot. 67**  
Zderzak tylny - Inne 1

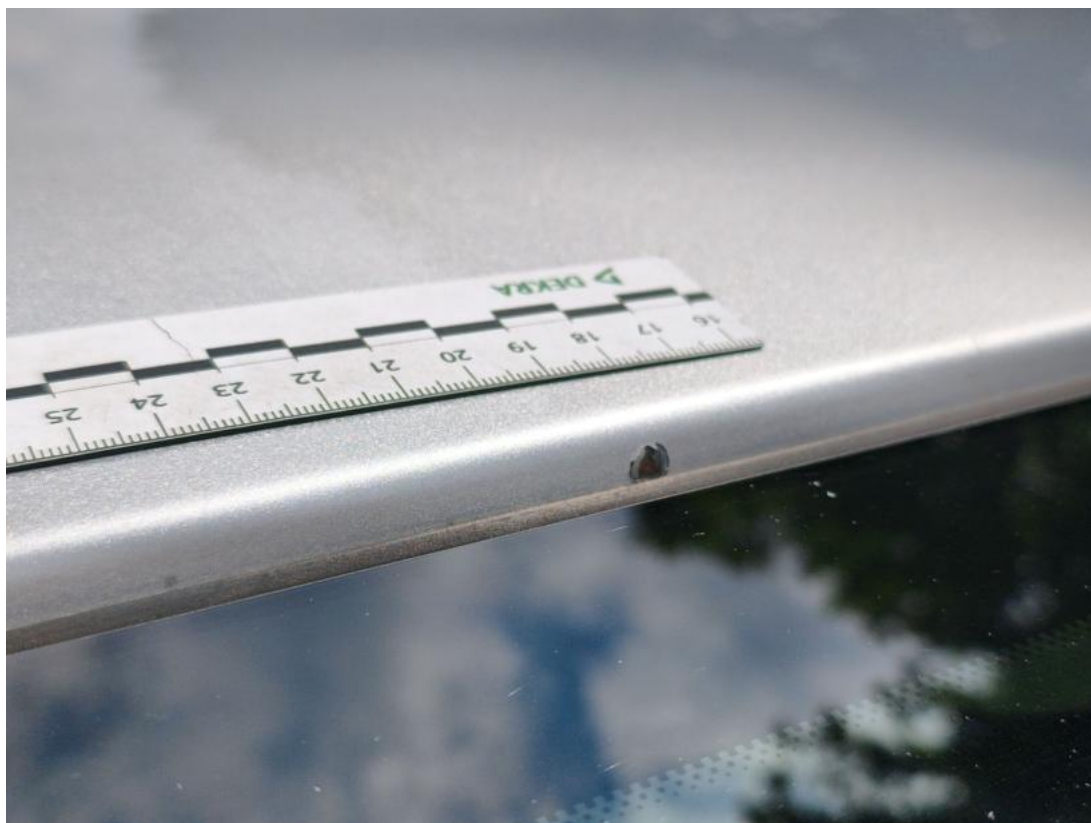
**Fot. 69**

Dach - zdjęcie poglądowe 2

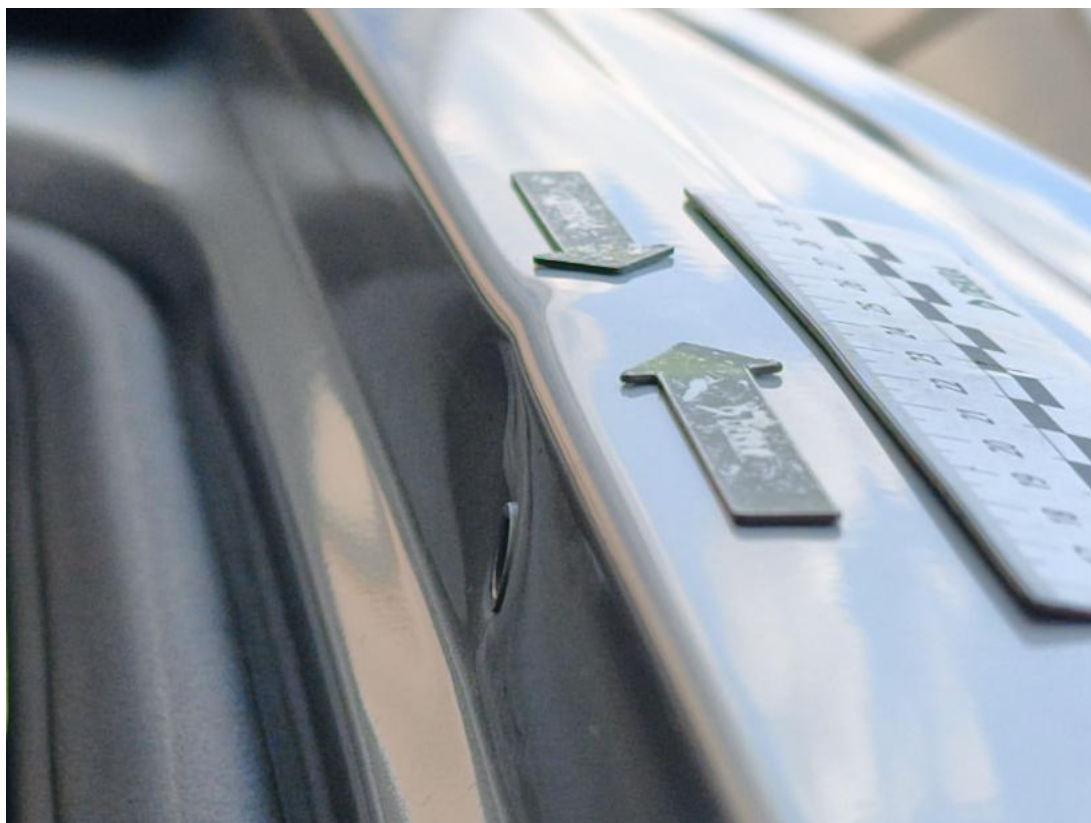
**Fot. 73**

Rama dachu L - zdjęcie poglądowe 2

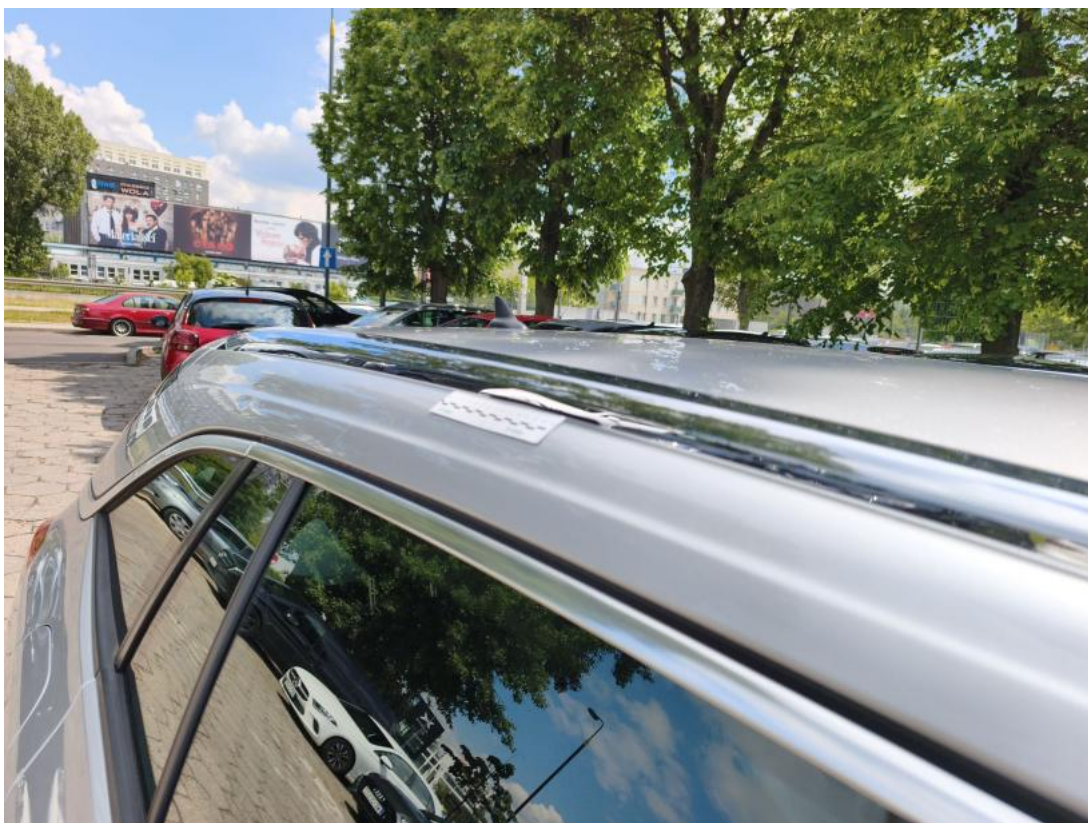
**Fot. 75**

Reling P - zdjęcie poglądowe 2

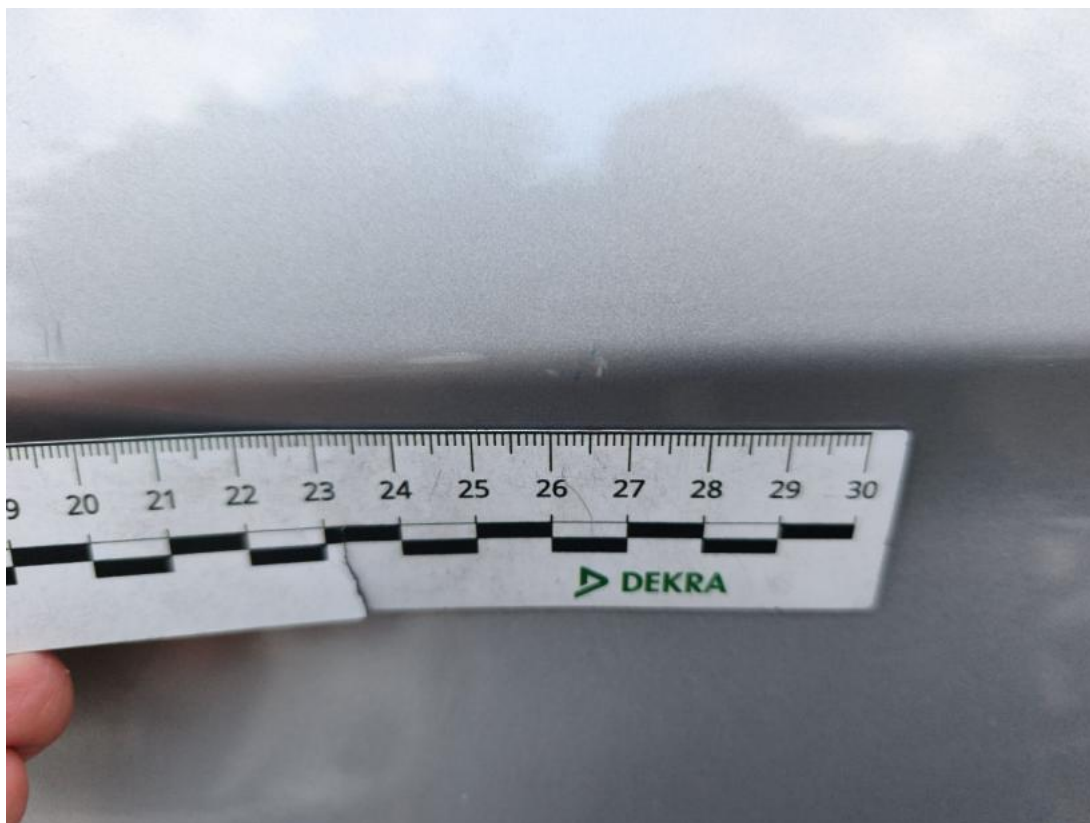
**Fot. 79**

Błotnik tylny L / Ściana boczna L() - Rysa/odprysk 3

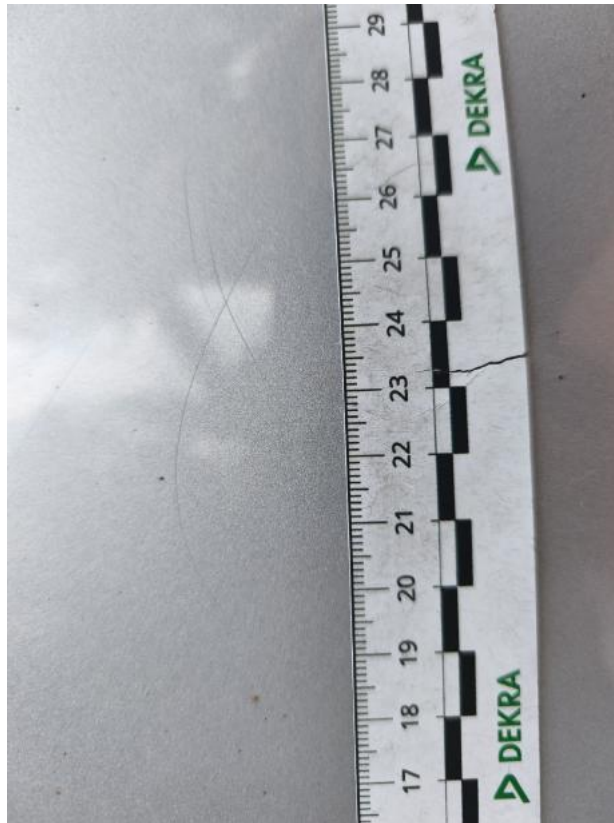
**Fot. 83**

Drzwi przed L - zdjęcie pogładowe 1

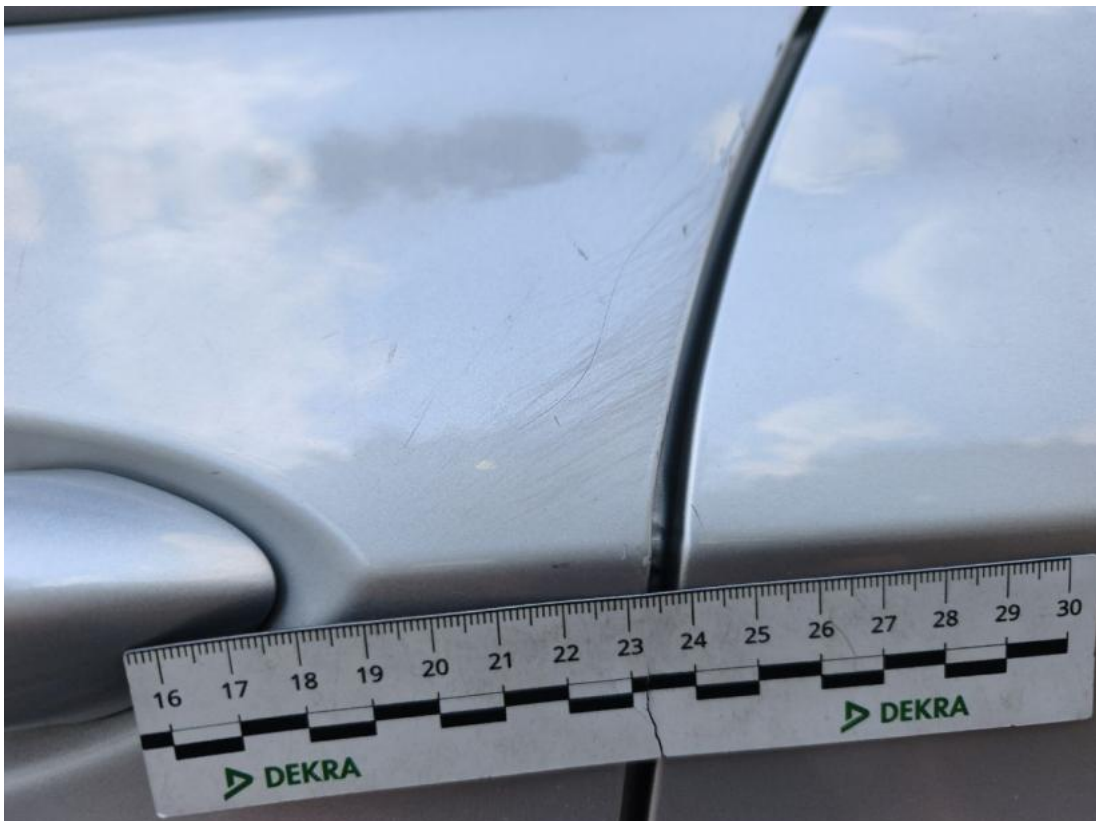
**Fot. 84**

Drzwi przed L - zdjęcie pogładowe 2
