## Raport z oględzin pojazdu

| Numer raportu | 420589/1/26-9585 | Data raportu | 29-01-2026 |

| Marka, model | OPEL Astra V Hatchback 19-21 |
| Numer rejestracyjny | KR8WA31 |

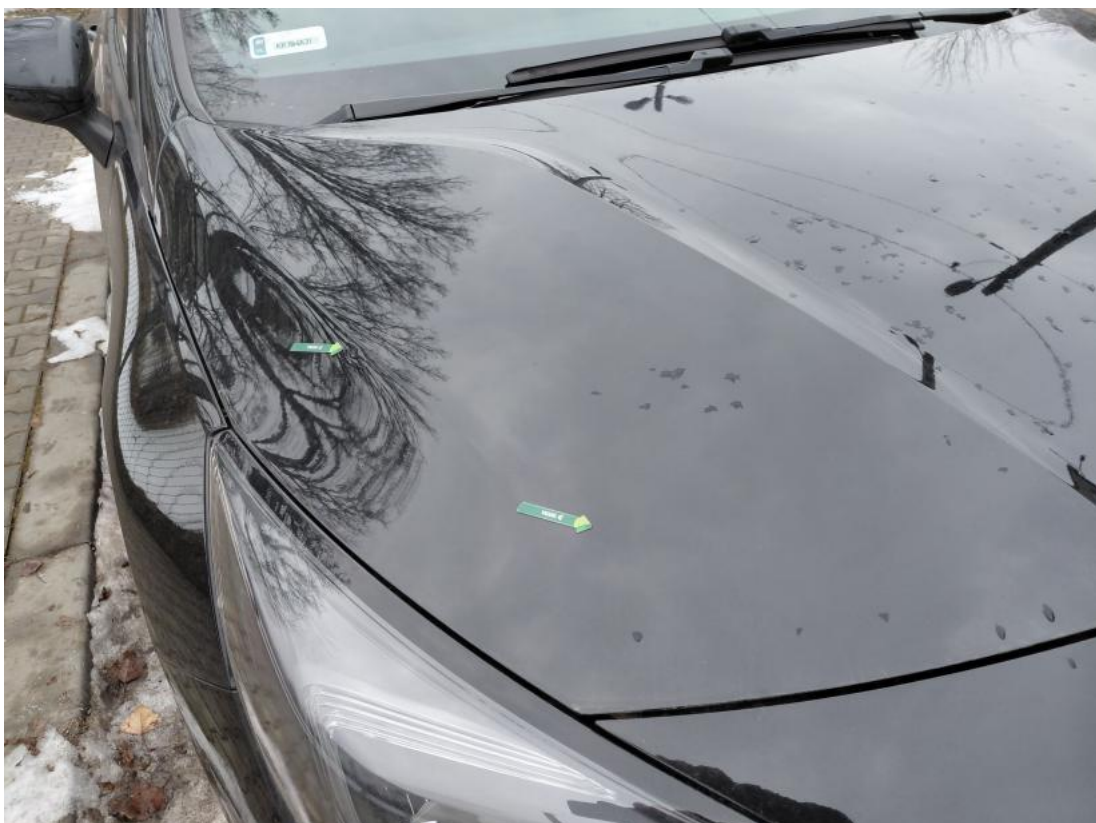
**Fot. 38**

| Poz. | Nazwa pozycji | Opis uszkodzeń | Kwalifik. | Naprawa [rbg] |
|---|---|---|---|---|
| 6 | Pokrywa przednia | wgniecenie | | |

Pokrywa komory silnika - zdjęcie poglądowe 1

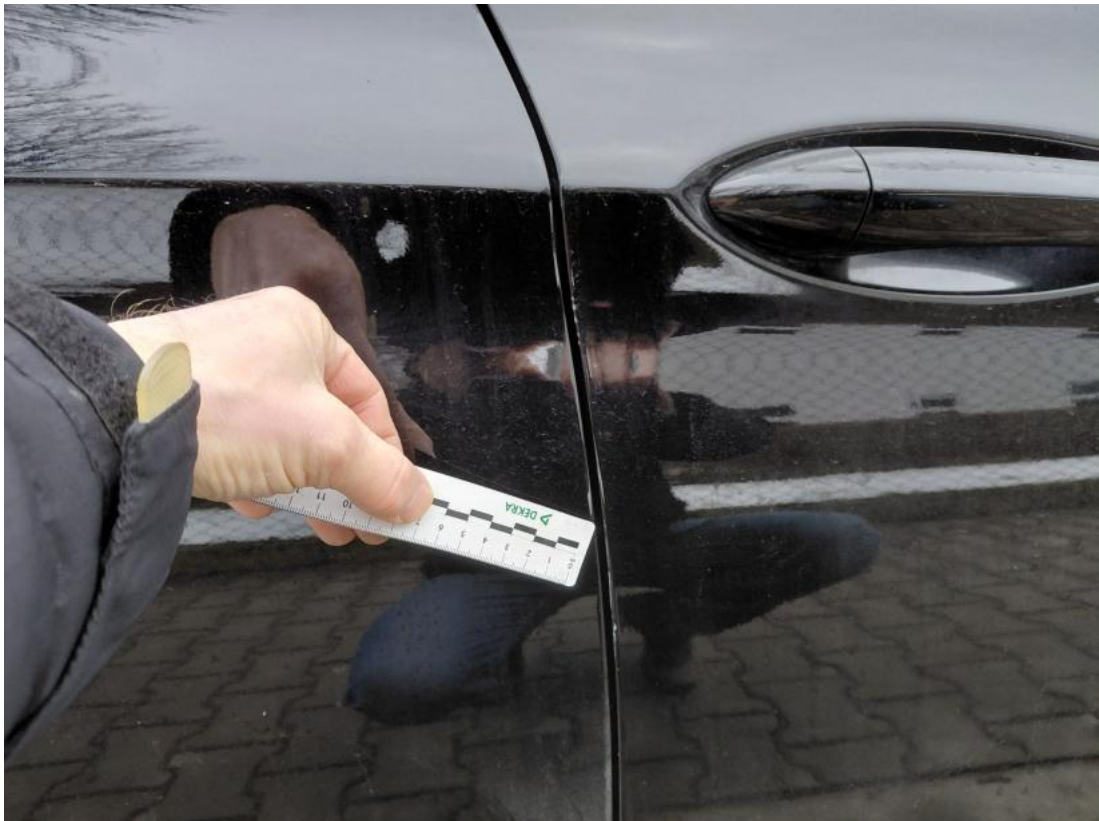
**Fot. 41**

| Poz. | Nazwa pozycji | Opis uszkodzeń | Kwalifik. | Naprawa [rbg] |
|---|---|---|---|---|
| 8 | Drzwi przednie (nieuzbrojone) R | rysa/odprysk | | |

Drzwi przednie P - zdjęcie pogładowe 1

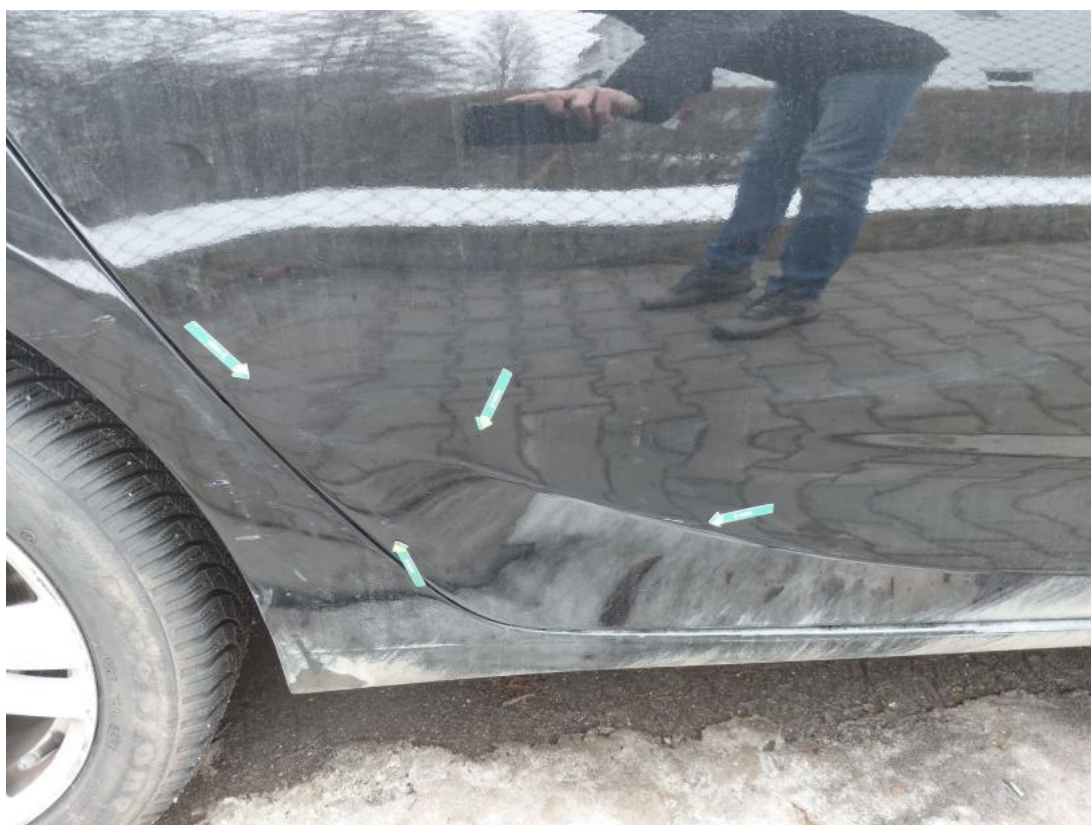
**Fot. 44**

| Poz. | Nazwa pozycji | Opis uszkodzeń | Kwalifik. | Naprawa [rbg] |
|---|---|---|---|---|
| 3 | Drzwi tylne (nieuzbrojone) R | rysa/odprysk, wgniecenie | NA | 1 |

Drzwi tylne P - zdjęcie poglądowe 1

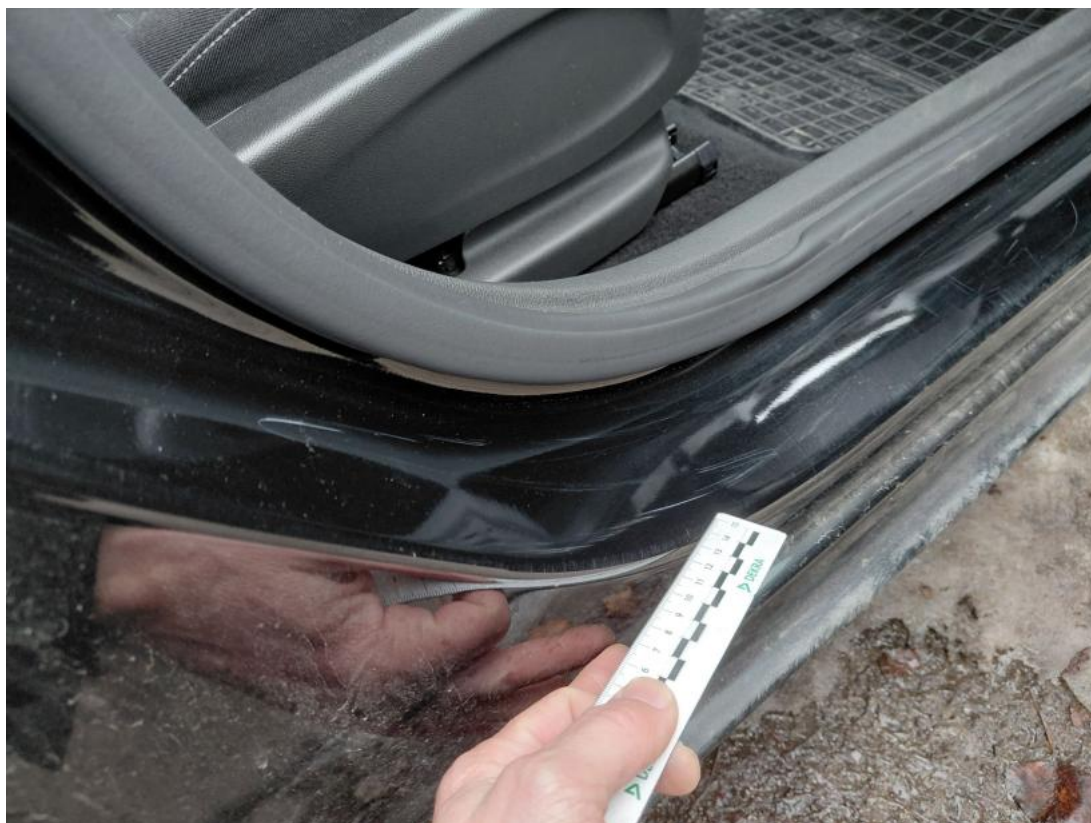
**Fot. 51**

| Poz. | Nazwa pozycji | Opis uszkodzeń | Kwalifik. | Naprawa [rbg] |
|---|---|---|---|---|
| 9 | Próg R | rysa/odprysk | | |

Próg P - zdjęcie poglądowe 1

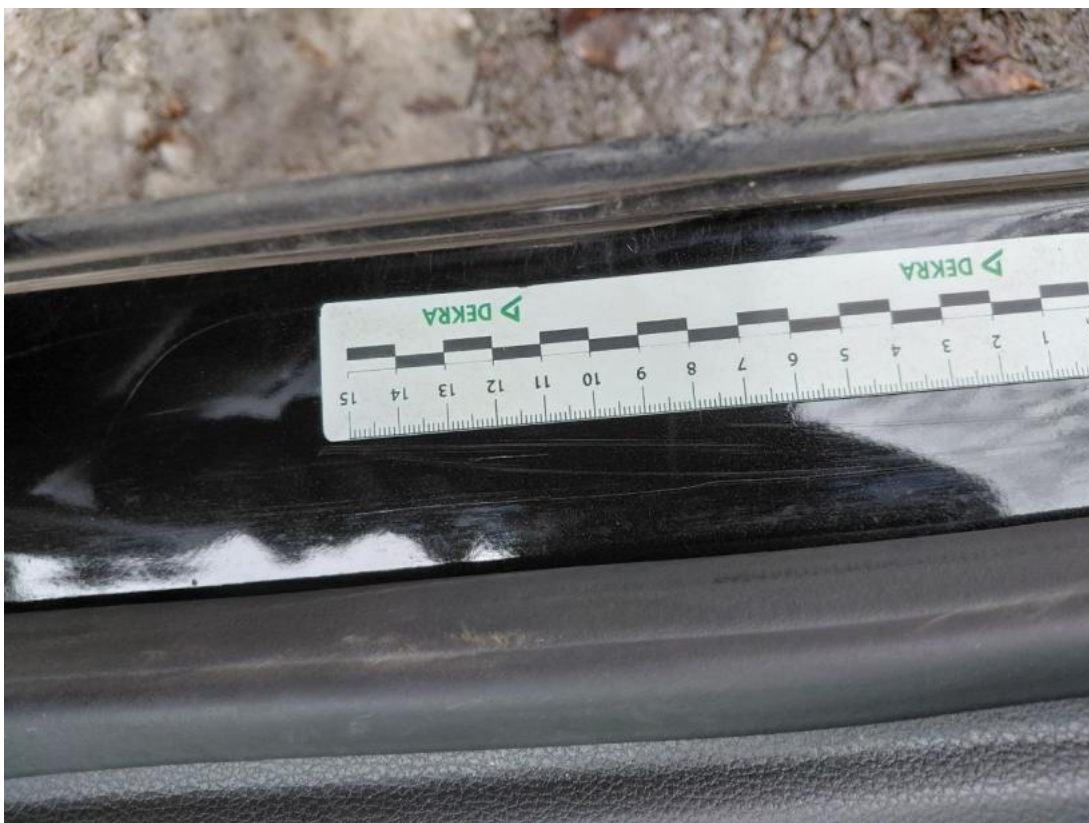
**Fot. 53**

Próg P - Rysa/odprysk 2

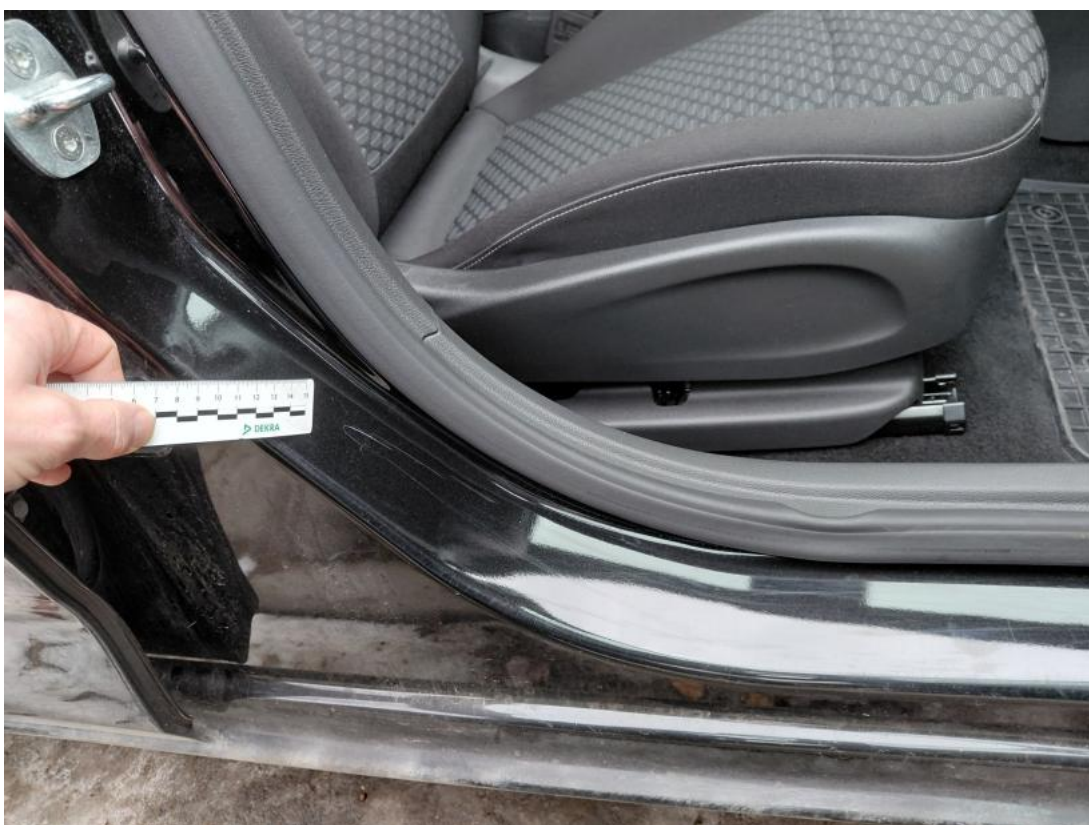
**Fot. 54**

Słupek środkowy P - zdjęcie poglądowe 1

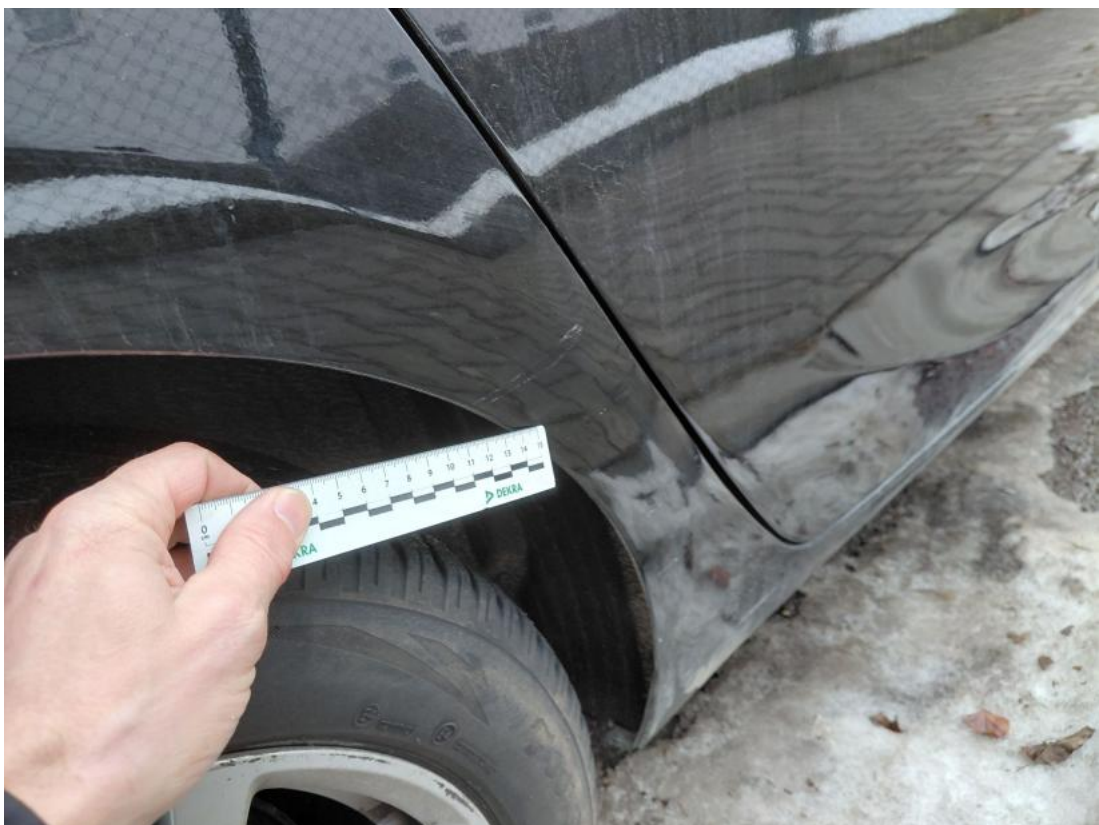
**Fot. 56**

Łotnik tylny P / Ściana boczna P - zdjęcie poglądowe 1

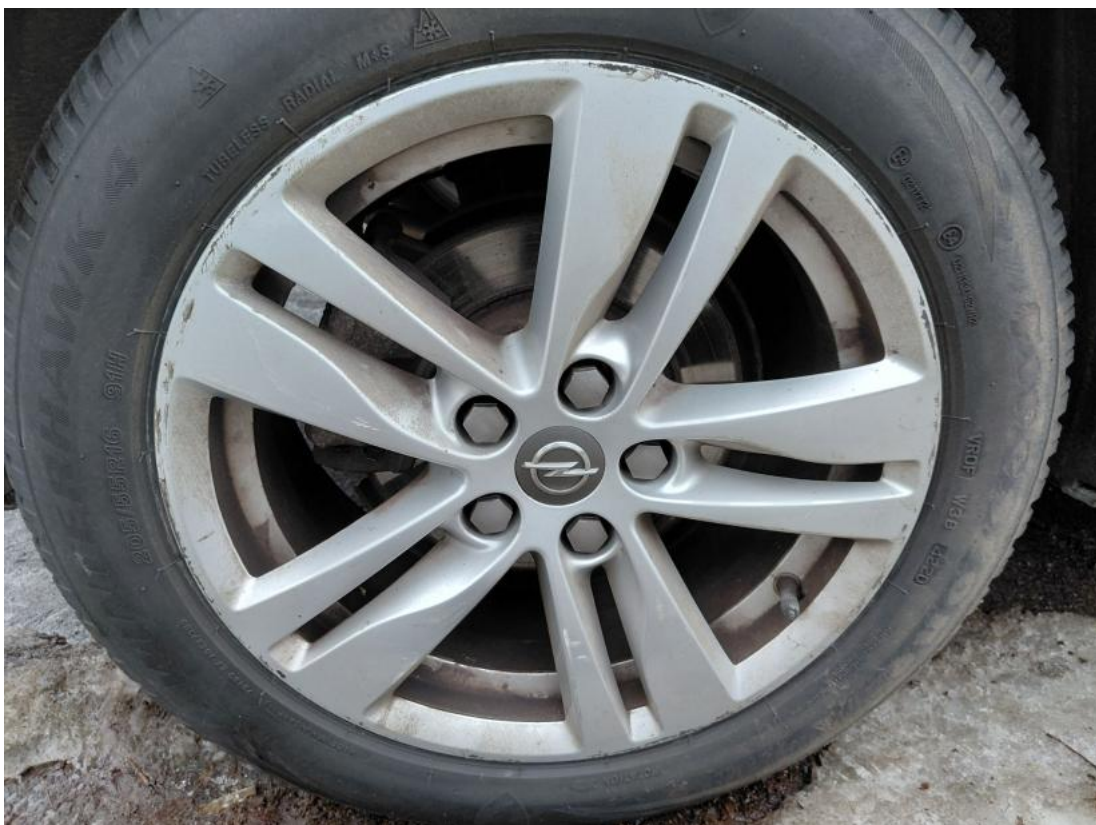
**Fot. 60**

Felga aluminiowa tylna P - zdjęcie pogłądowe 1

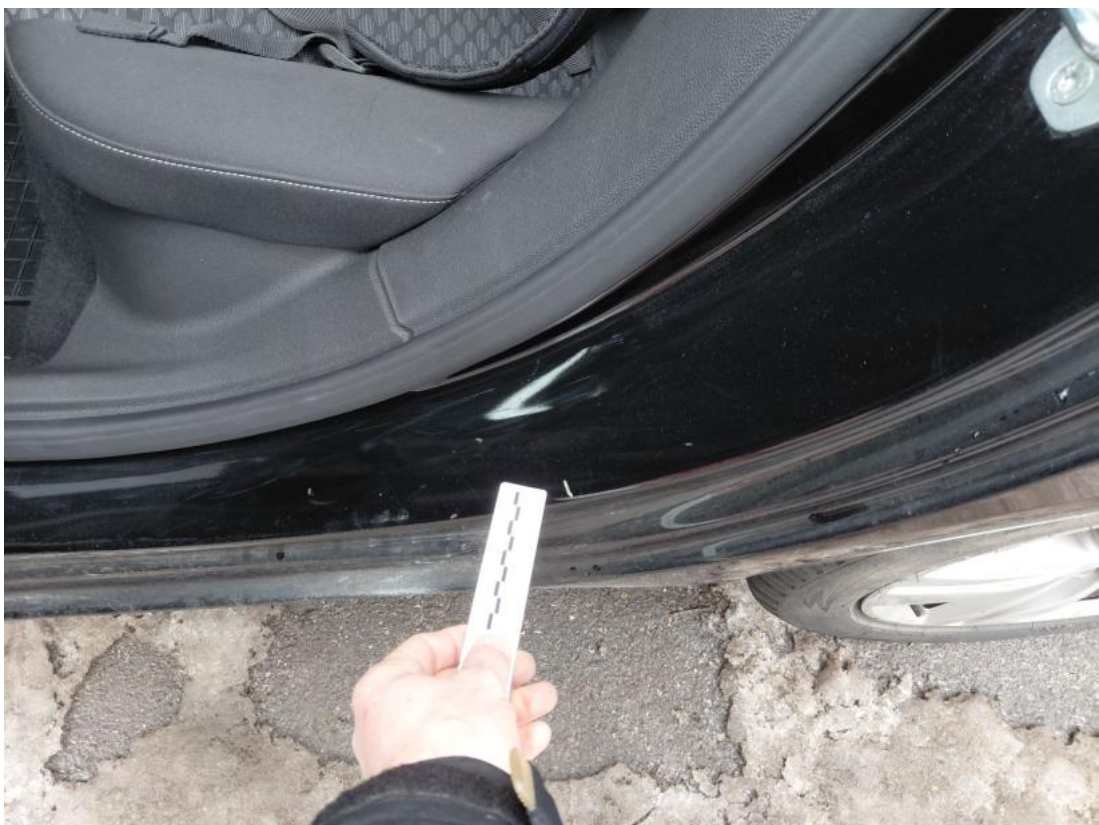
**Fot. 64**

Błotnik tylny L / Ściana boczna L - zdjęcie poglądowe 1

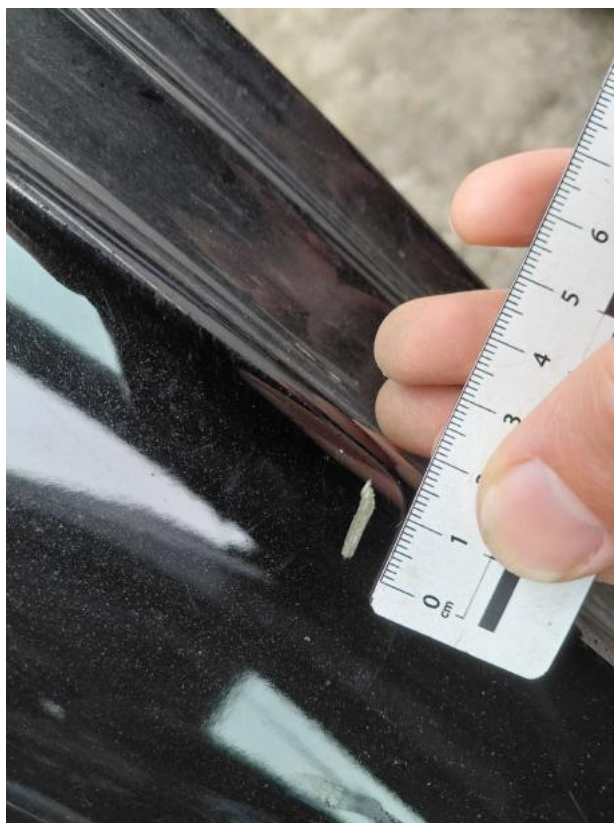
**Fot. 65**

Błotnik tylny L / Ściana boczna L - Rysa/odprysk 1

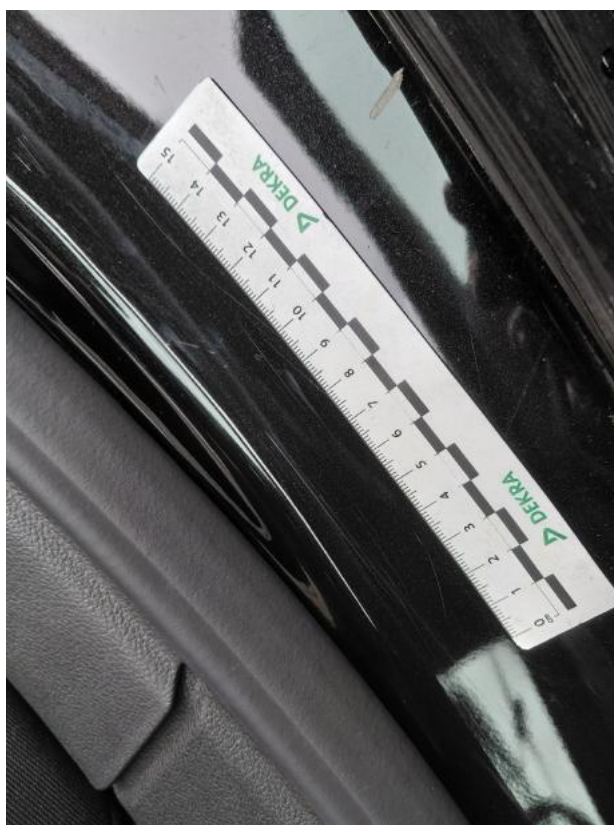
**Fot. 66**

Błotnik tylny L / Ściana boczna L - Rysa/odprysk 2

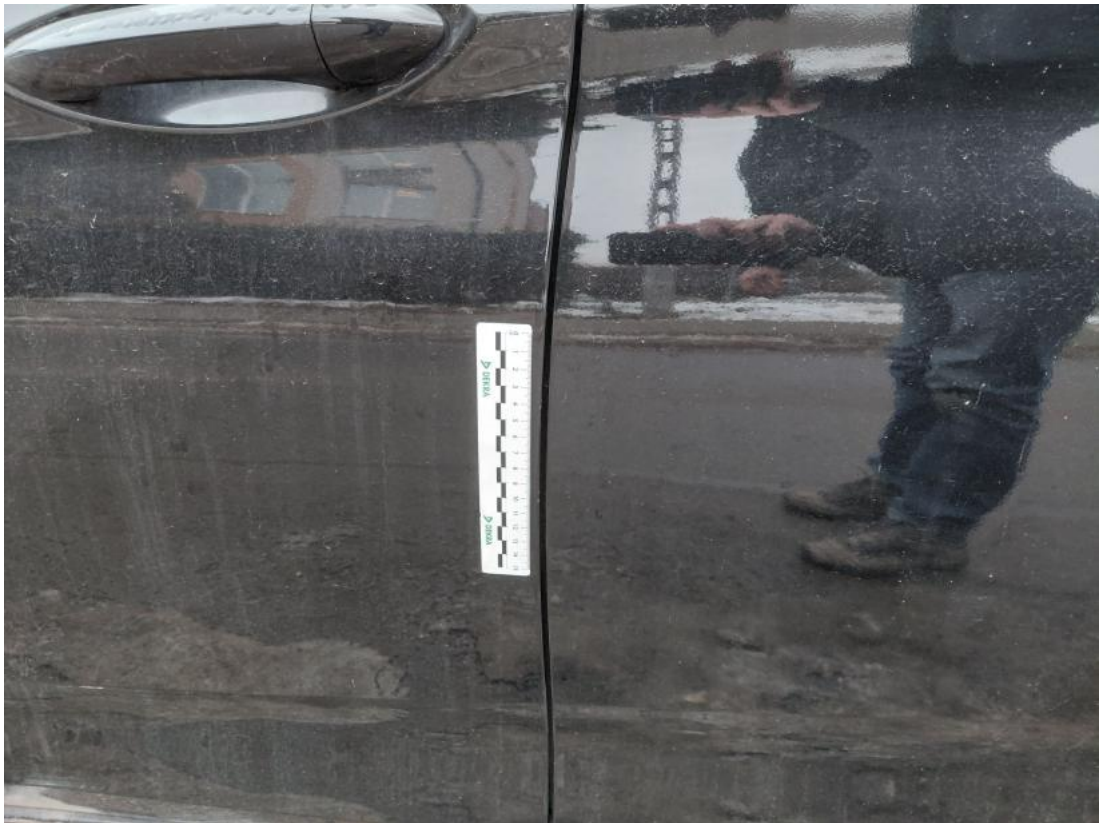
**Fot. 67**

Drzwi przed L - zdjęcie poglądowe 1

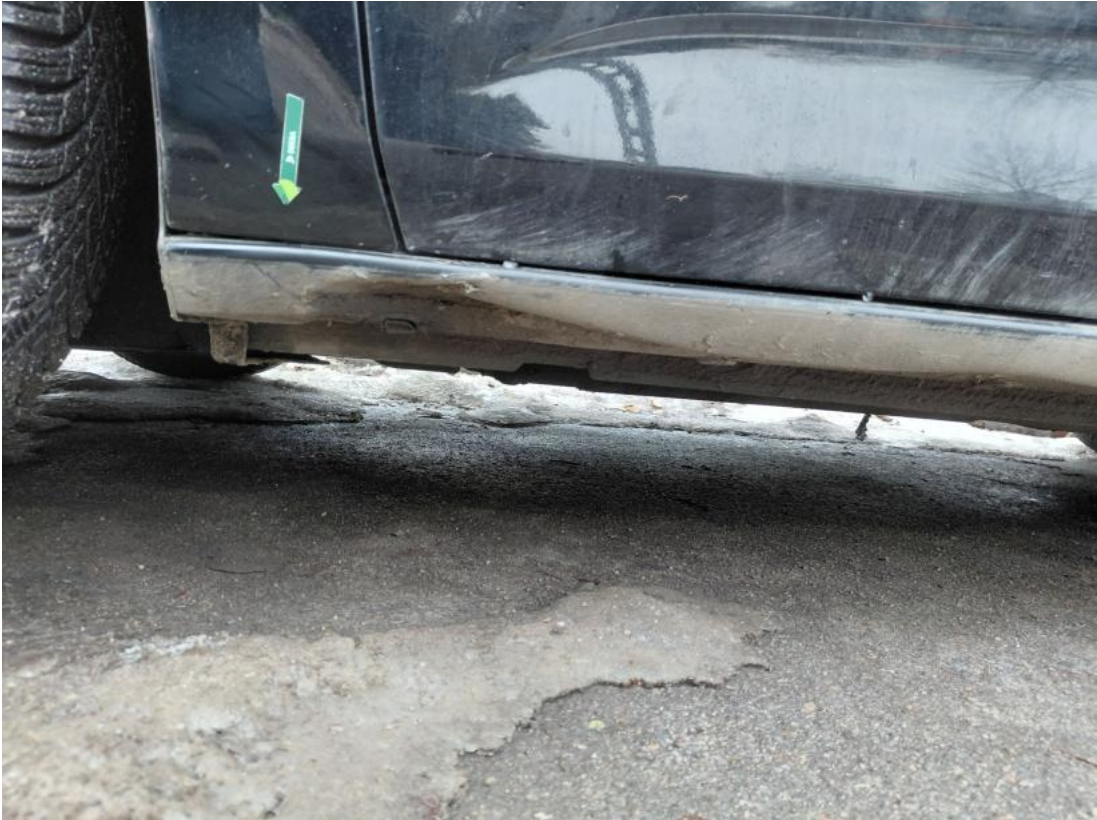
**Fot. 69**

Próg L - zdjęcie poglądowe 1

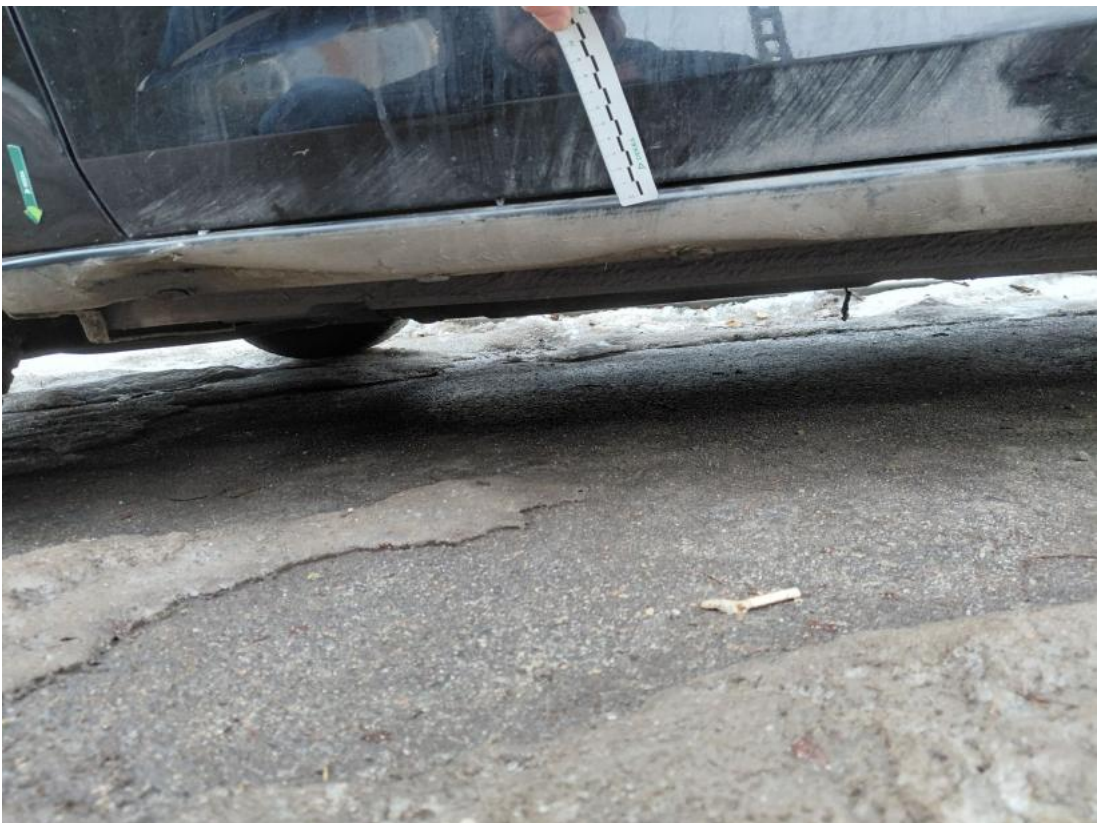
**Fot. 70**

Próg L - zdjęcie poglądowe 2

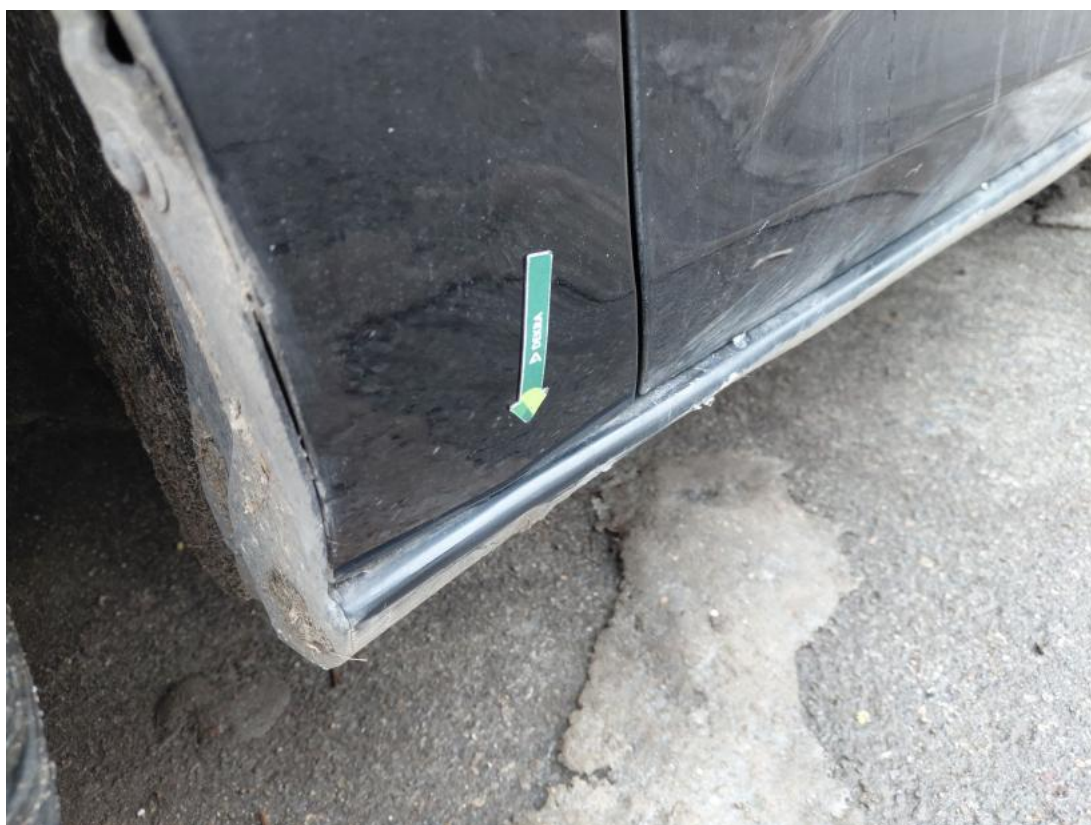
**Fot. 74**

Błotnik przedni L - zdjęcie poglądowe 1

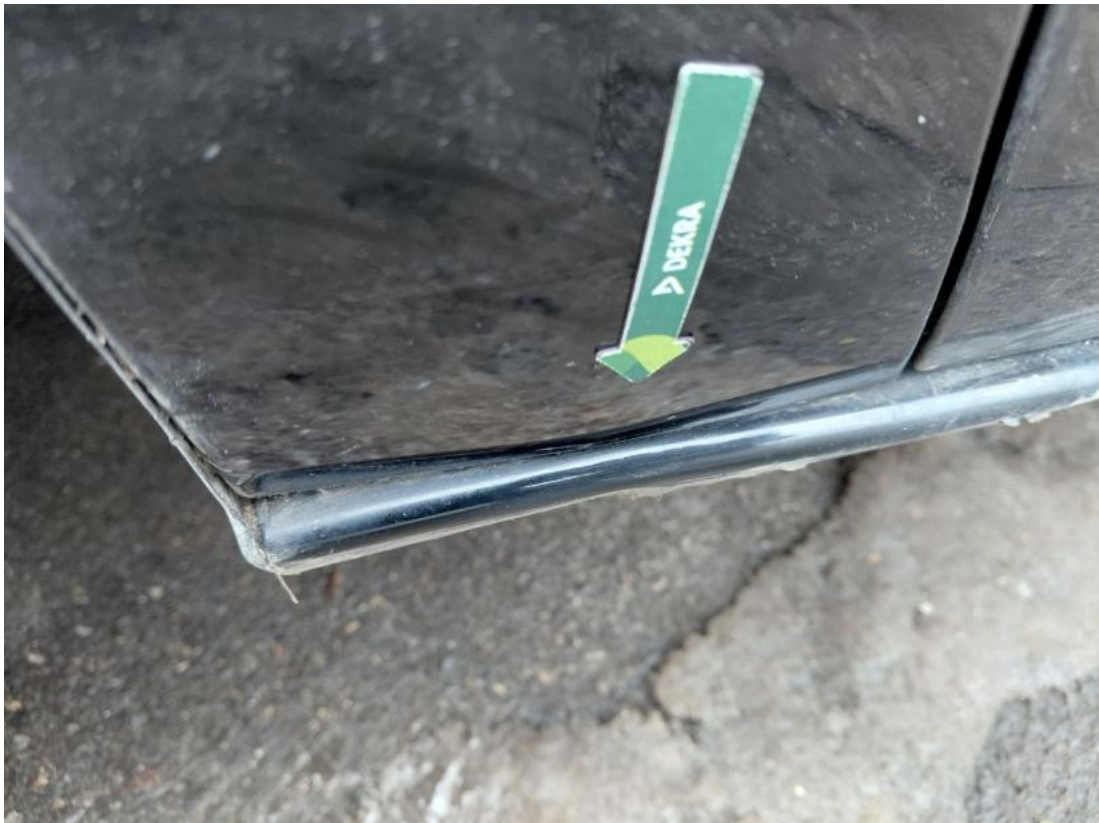
**Fot. 75**

Błotnik przedni L - zdjęcie pogładowe 2

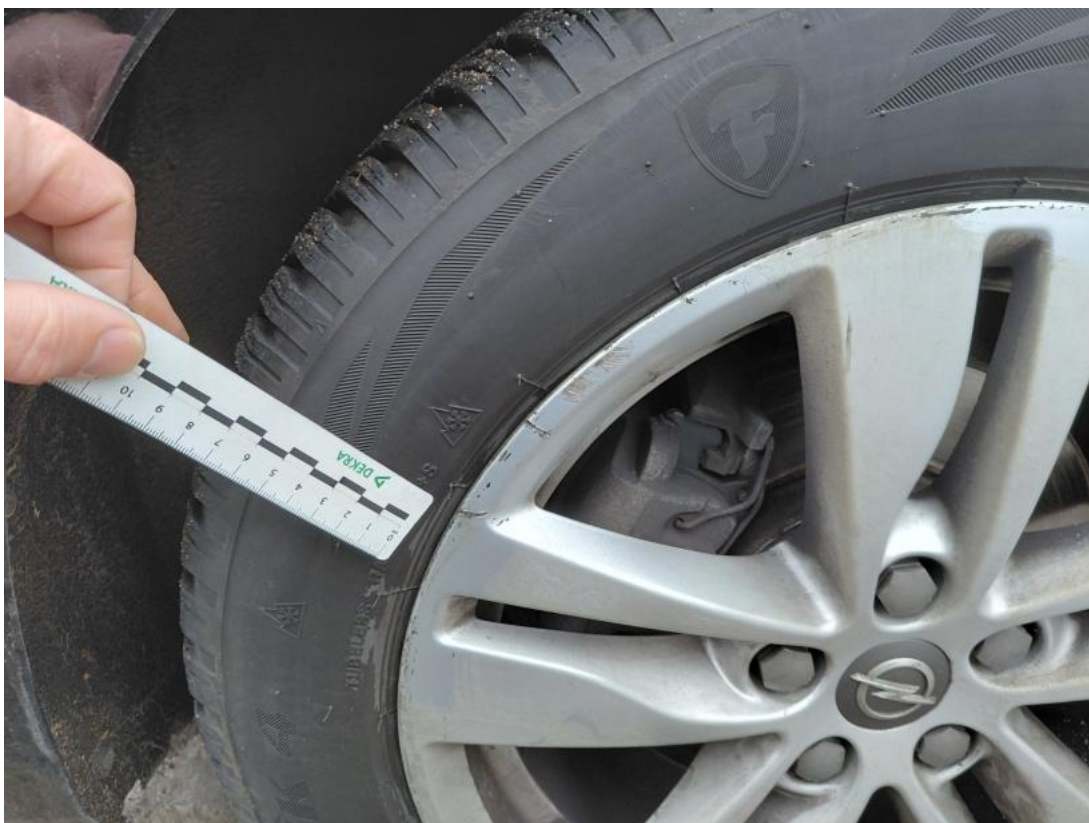
**Fot. 79**

Felga Aluminiowa przednia L - zdjęcie poglądowe 1

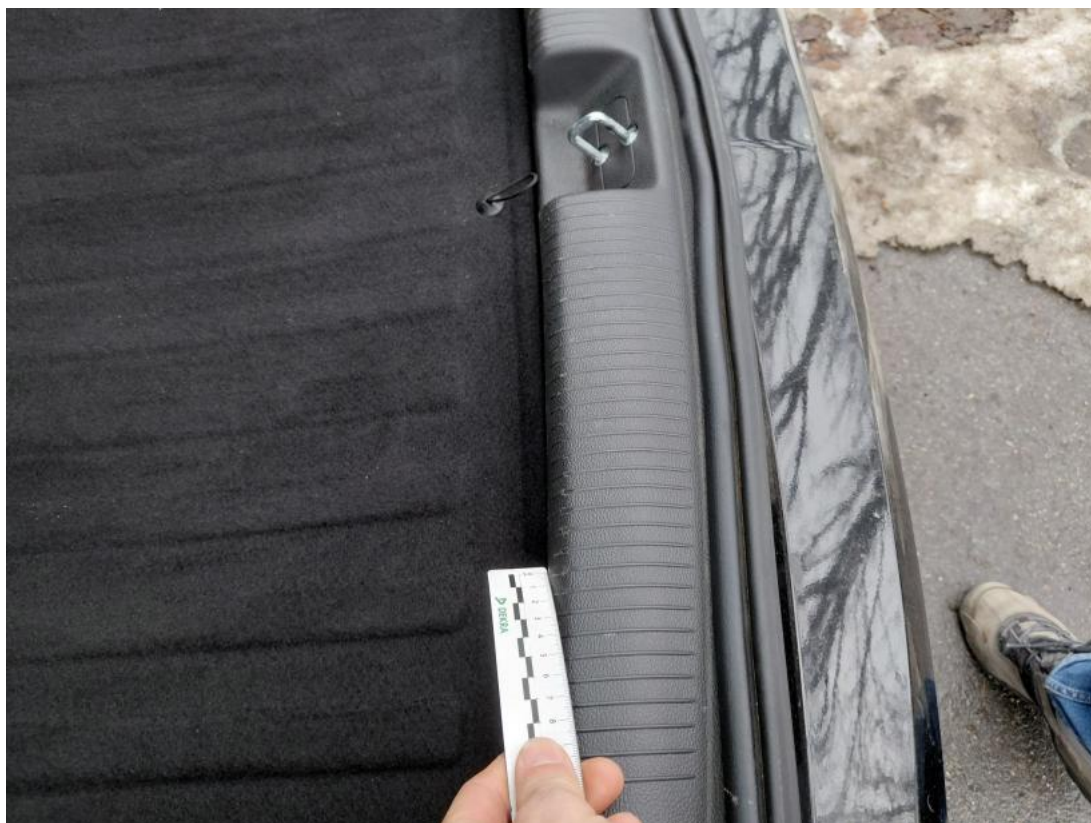
**Fot. 81**

Wykładzina podłogi bagażnika - zdjęcie poglądowe 1

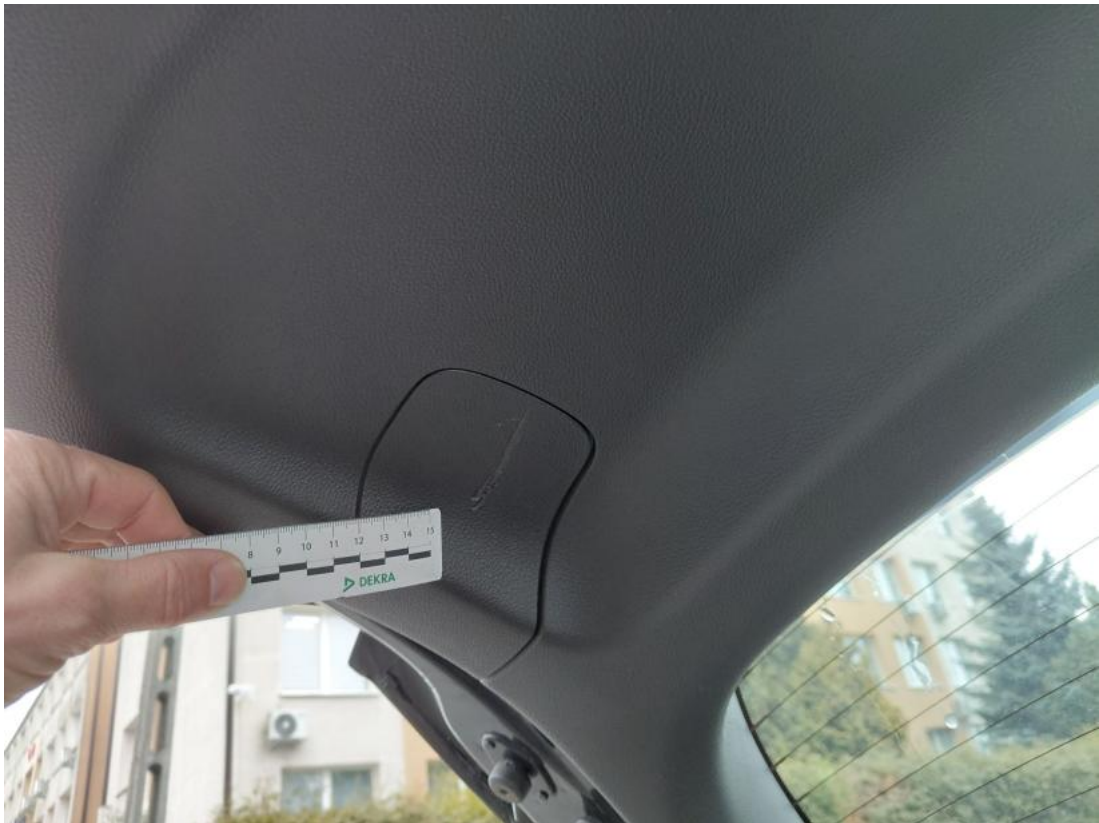
**Fot. 83**

Wykładzina pokrywy tylnej - zdjęcie poglądowe 1
