## Ocena stanu technicznego pojazdu

| | <b>OPEL, Astra K Sports Tourer, Enjoy Start/Stop</b> | | | | KOM |
| WD5633S | W0VBD8EB6K8049560 | | 28-08-2019/2019 | 02-04-2026 | czarny/2-warstwowy metalizowany |

**Data oględzin:** 02-04-2026

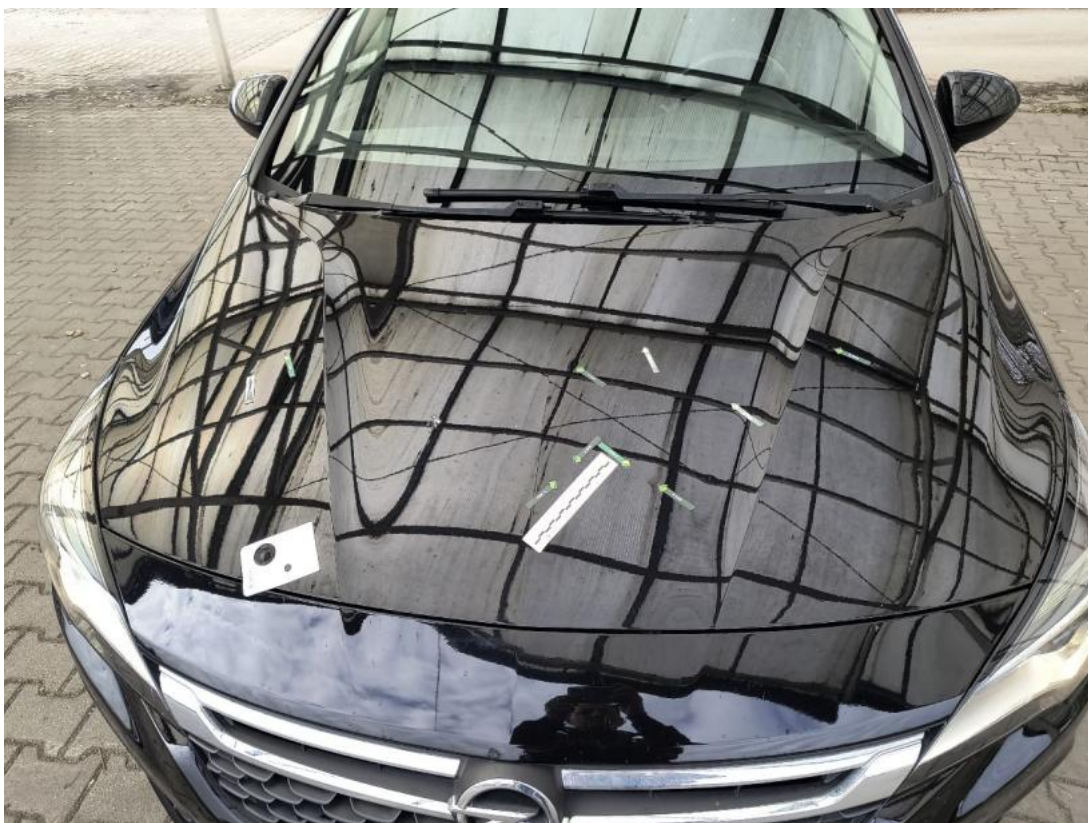
**Fot. 37**

Pokrywa komory silnika - zdjęcie poglądowe 1

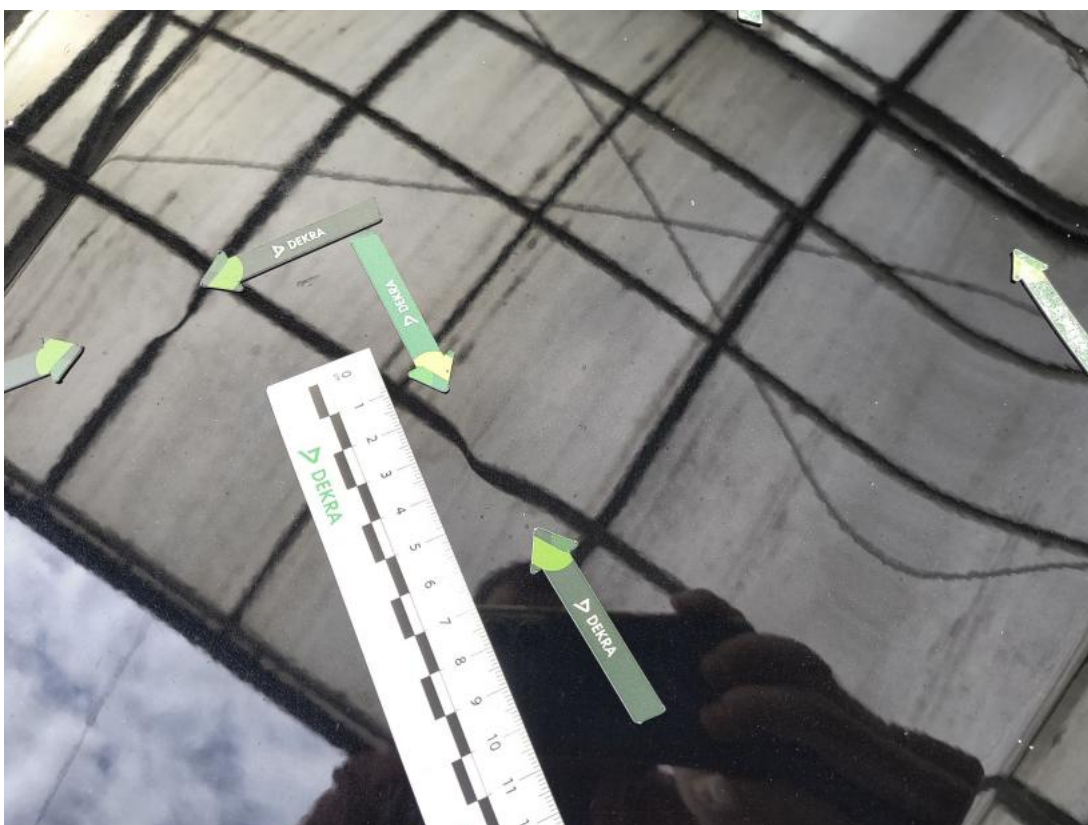
**Fot. 38**

Pokrywa komory silnika - Wgniecenie/odkształcenie 1

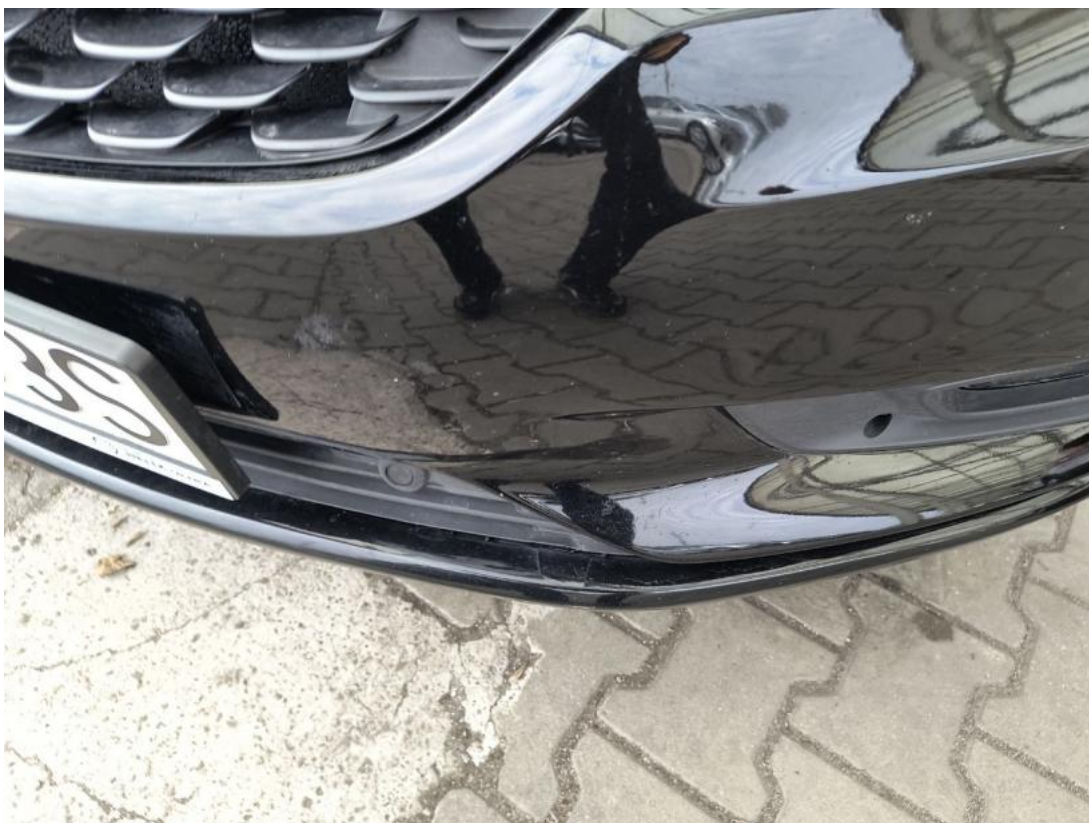
**Fot. 41**

| Poz. | Nazwa części | Nr katalogowy | Opis uszkodzenia | NS [%] |
|---|---|---|---|---|
| 1 | Zderzak PRZ | | pęknięcie | |

Zderzak - zdjęcie pogładowe 1

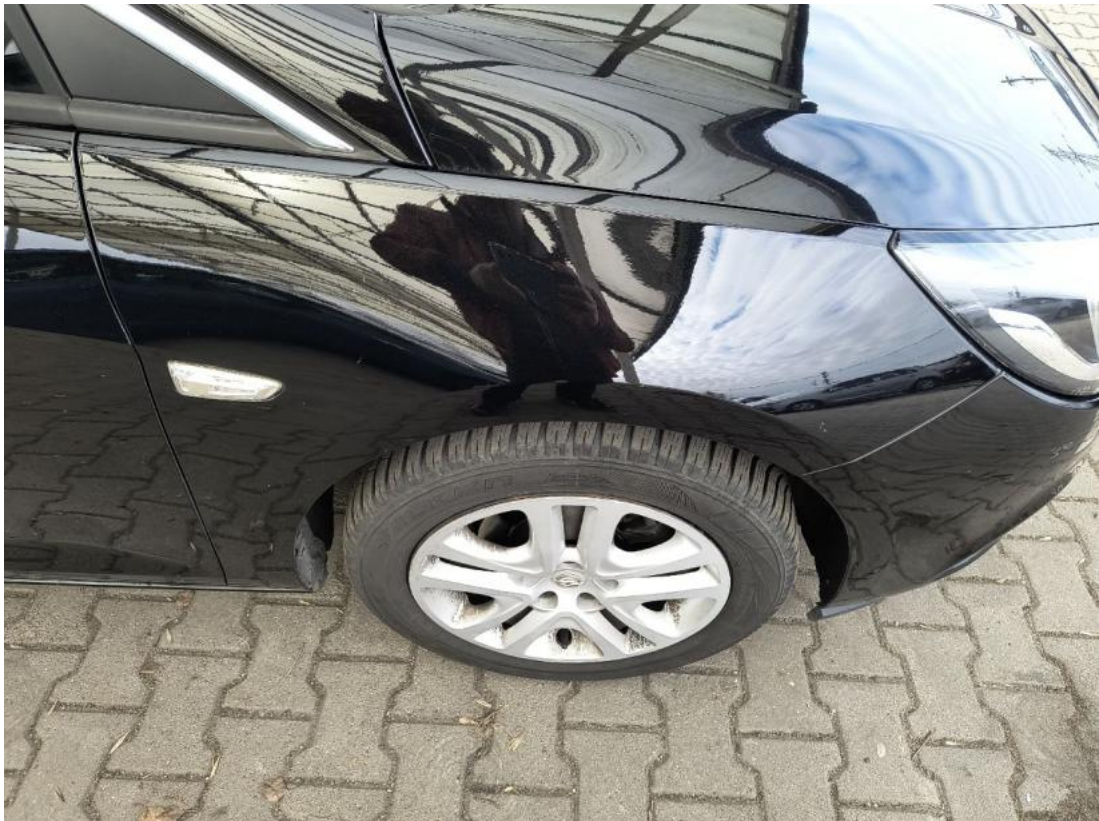
**Fot. 43**

Błotnik przedni P - zdjęcie poglądowe 1

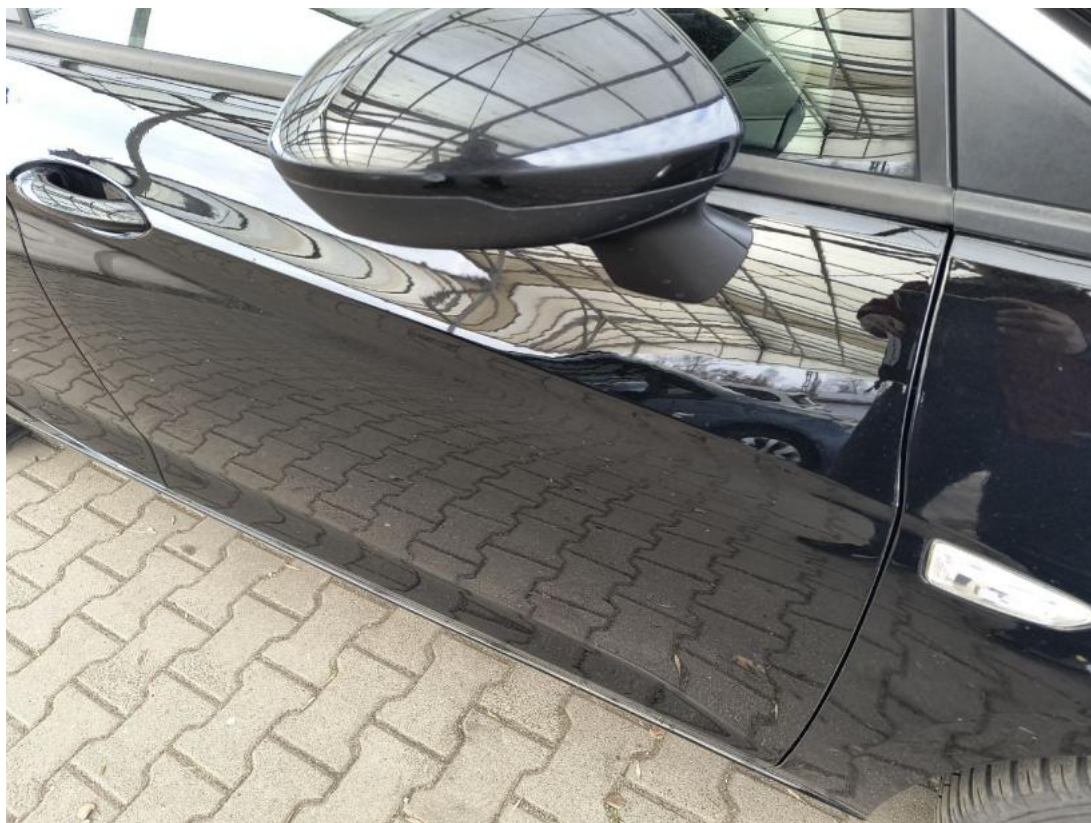
**Fot. 45**

Drzwi przednie P - zdjęcie pogładowe 1

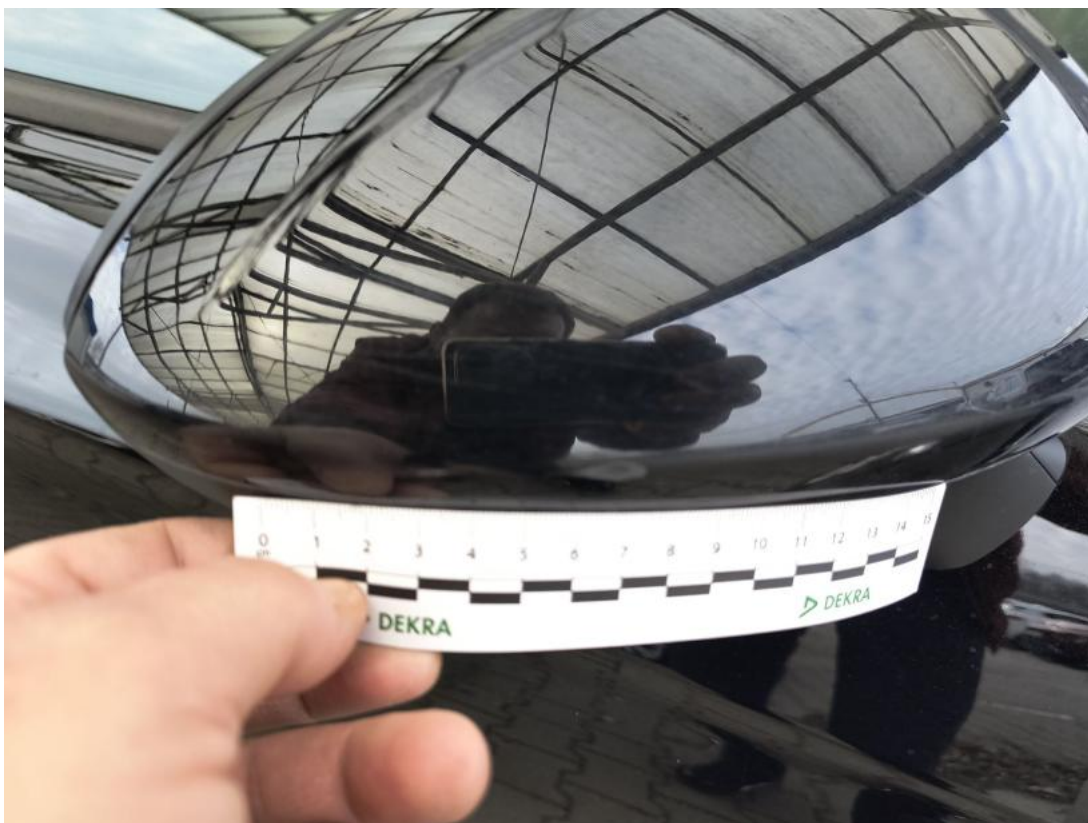
**Fot. 47**

Obudowa lusterka zew P - Rysa/odprysk 1

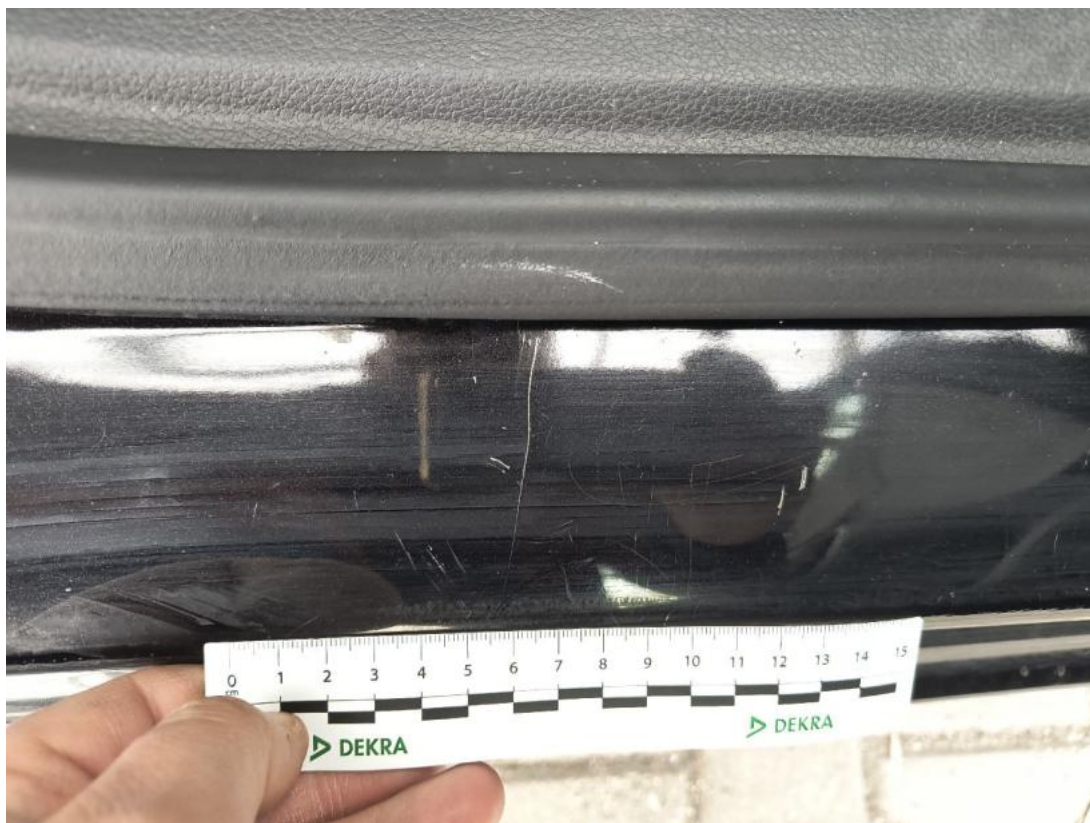
**Fot. 49**

Próg P - Rysa/odprysk 1

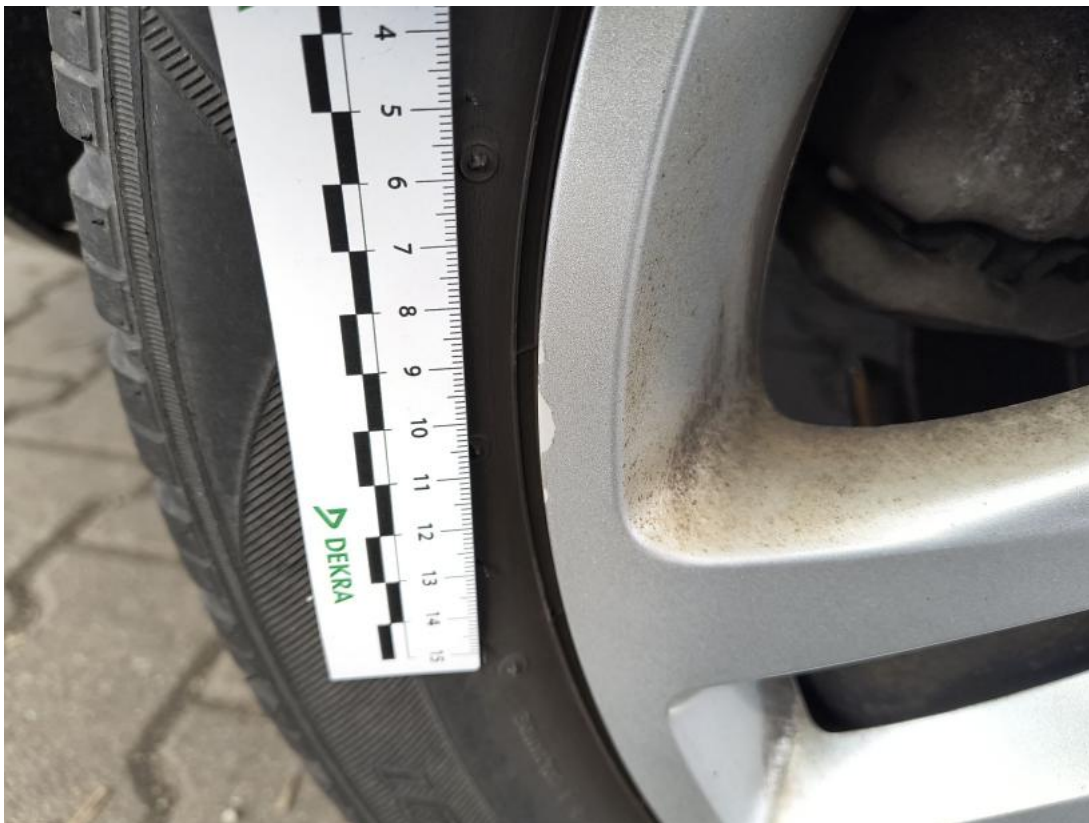
**Fot. 59**

Kołpak tylny P - Rysa/odprysk 2

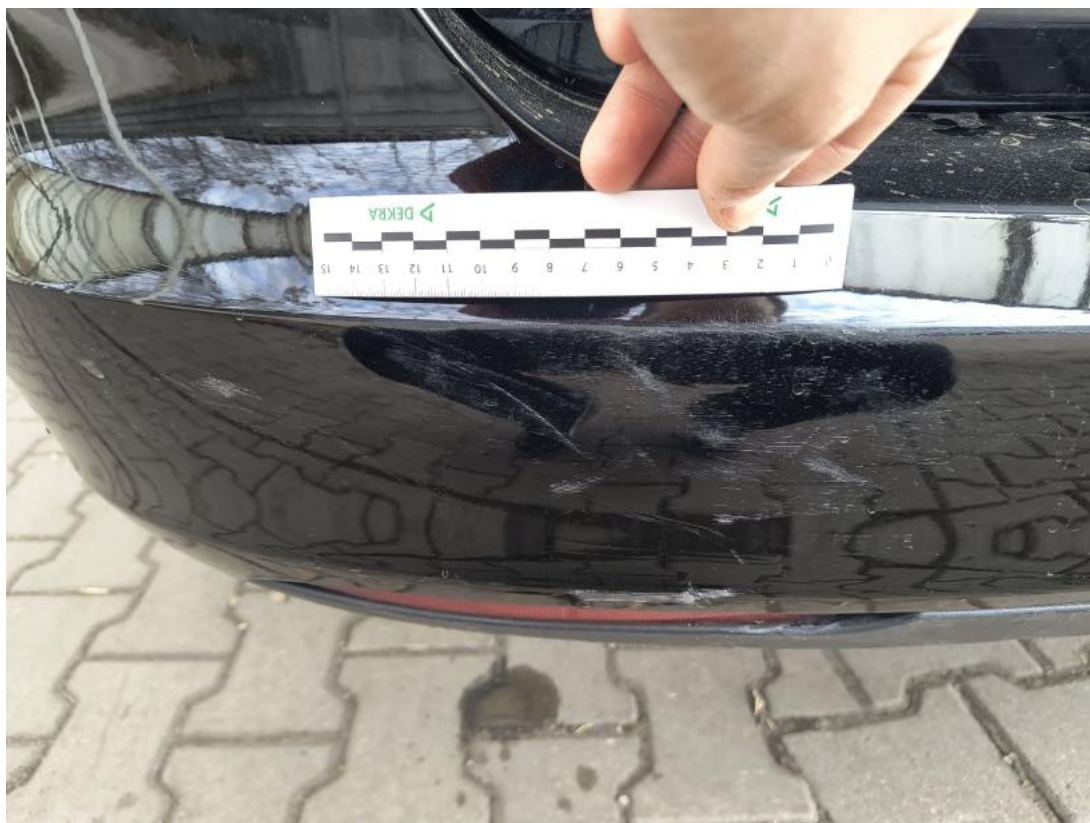
**Fot. 61**

Zderzak tylny - Rysa/odprysk 1

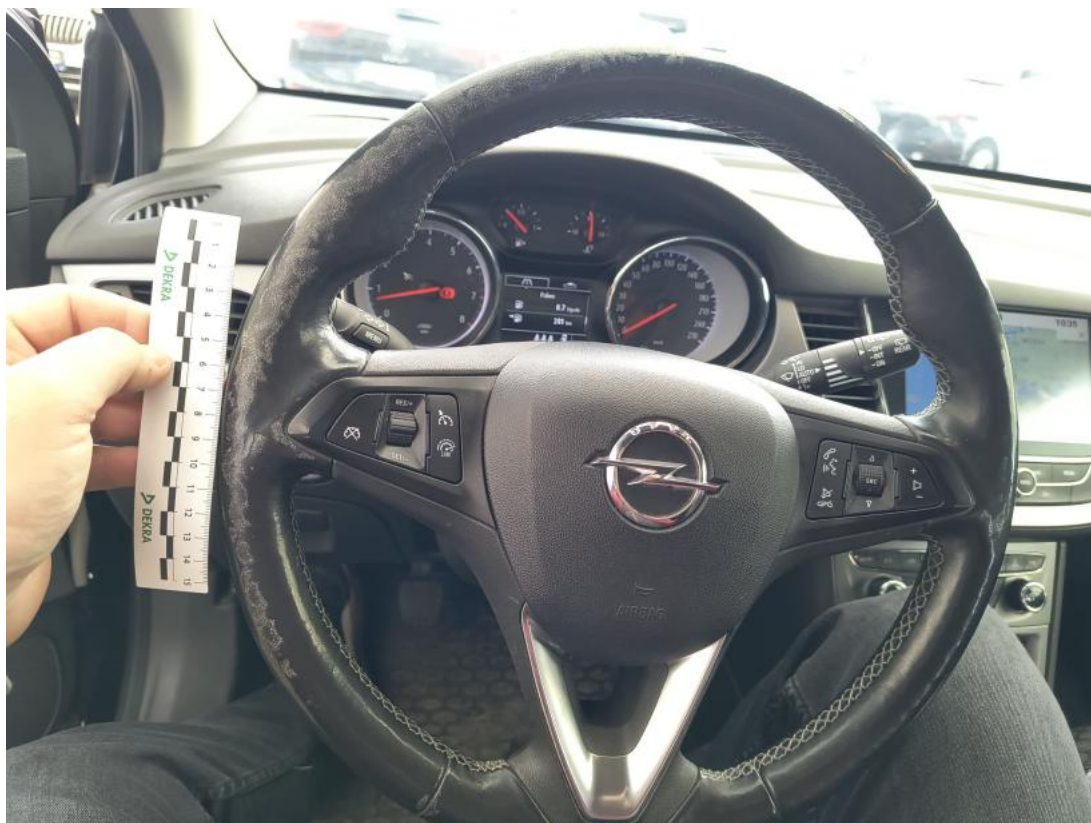
**Fot. 77**

Koło kierownicy - Rysa/odprysk 1

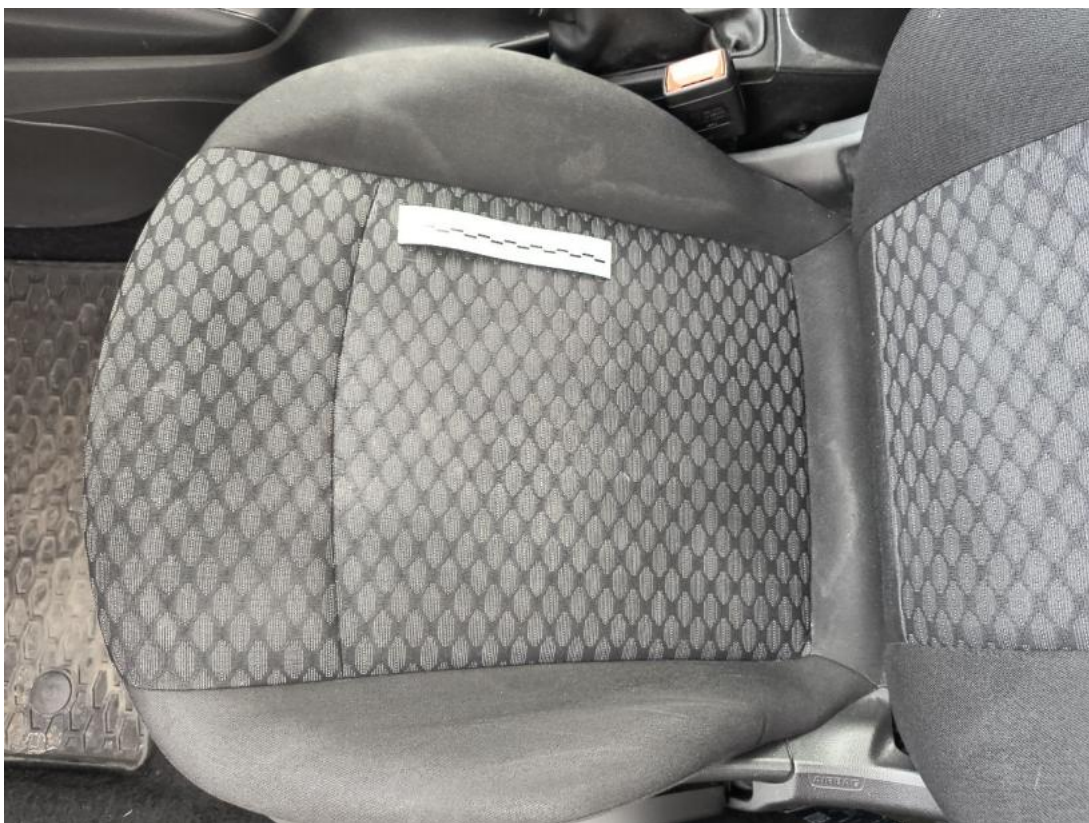
**Fot. 79**

Fotel prz. lew. - Inne 1

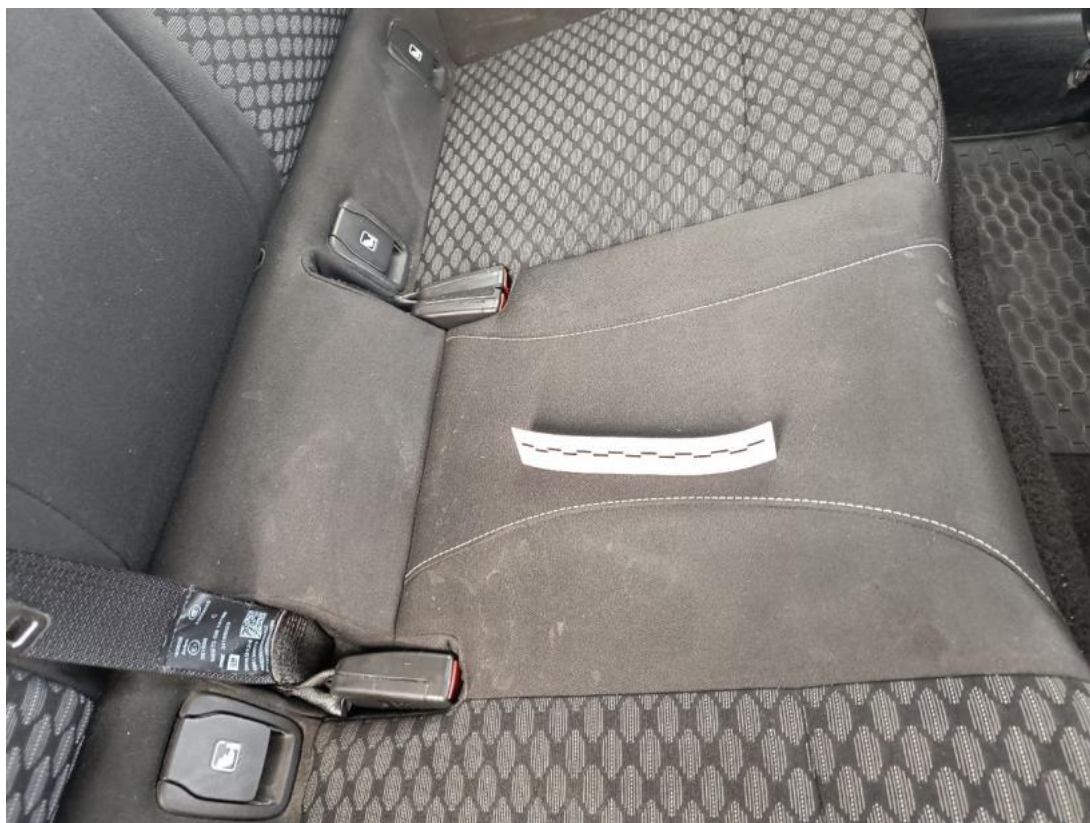
**Fot. 85**

Kanapa tyl. - Inne 2

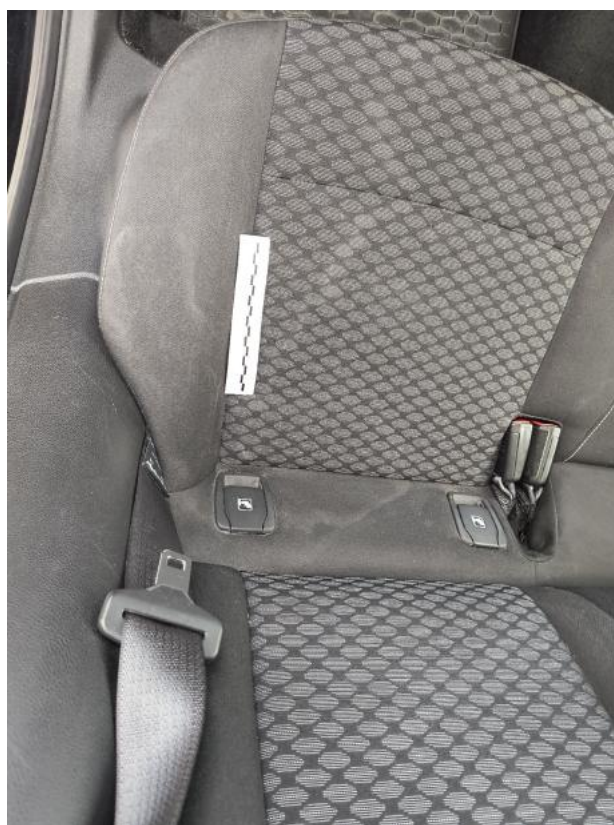
**Fot. 86**

Kanapa tyl.(.) - Inne 3

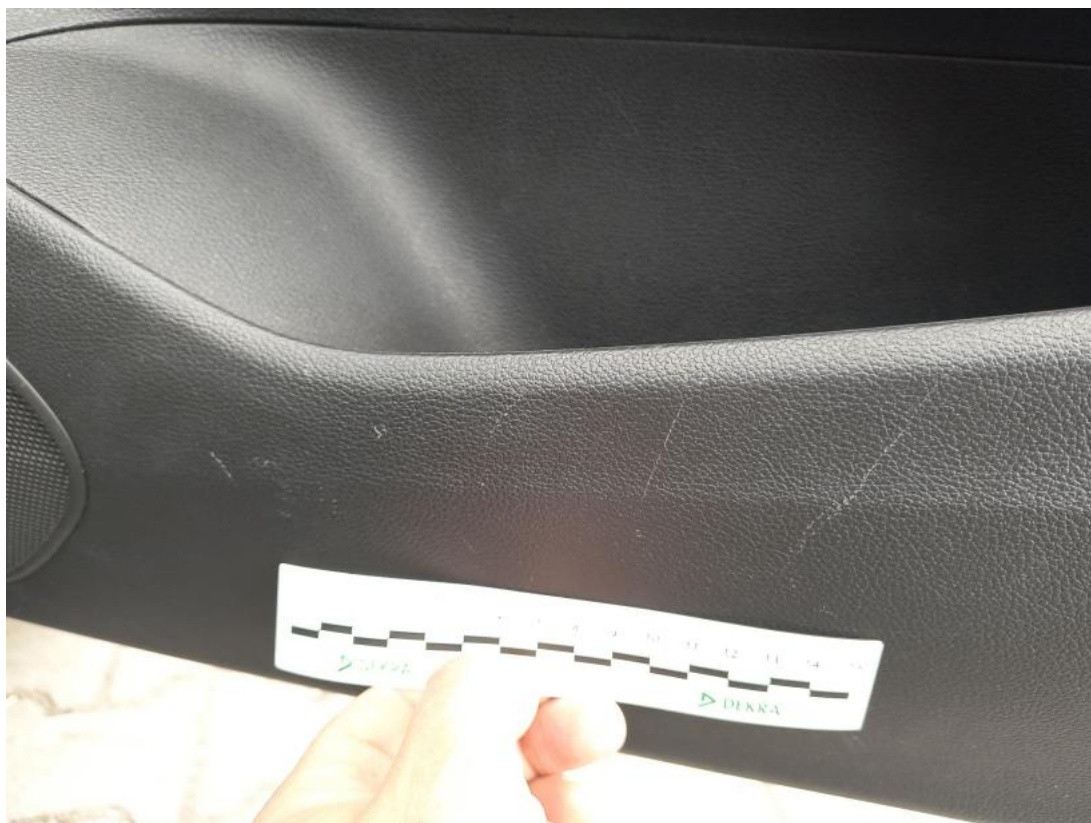
**Fot. 91**

Tapicerka drzwi przednich P - Rysa/odprysk 1

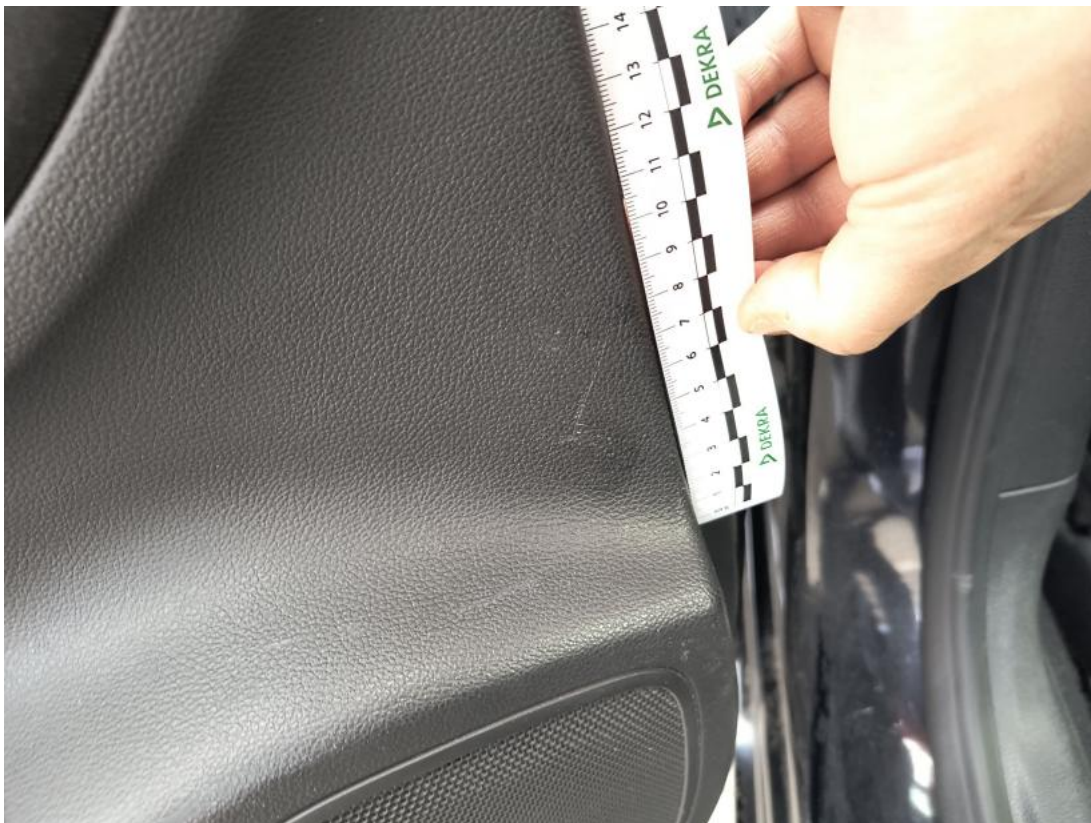
**Fot. 93**

Tapicerka drzwi tylnych L - Rysa/odprysk 1

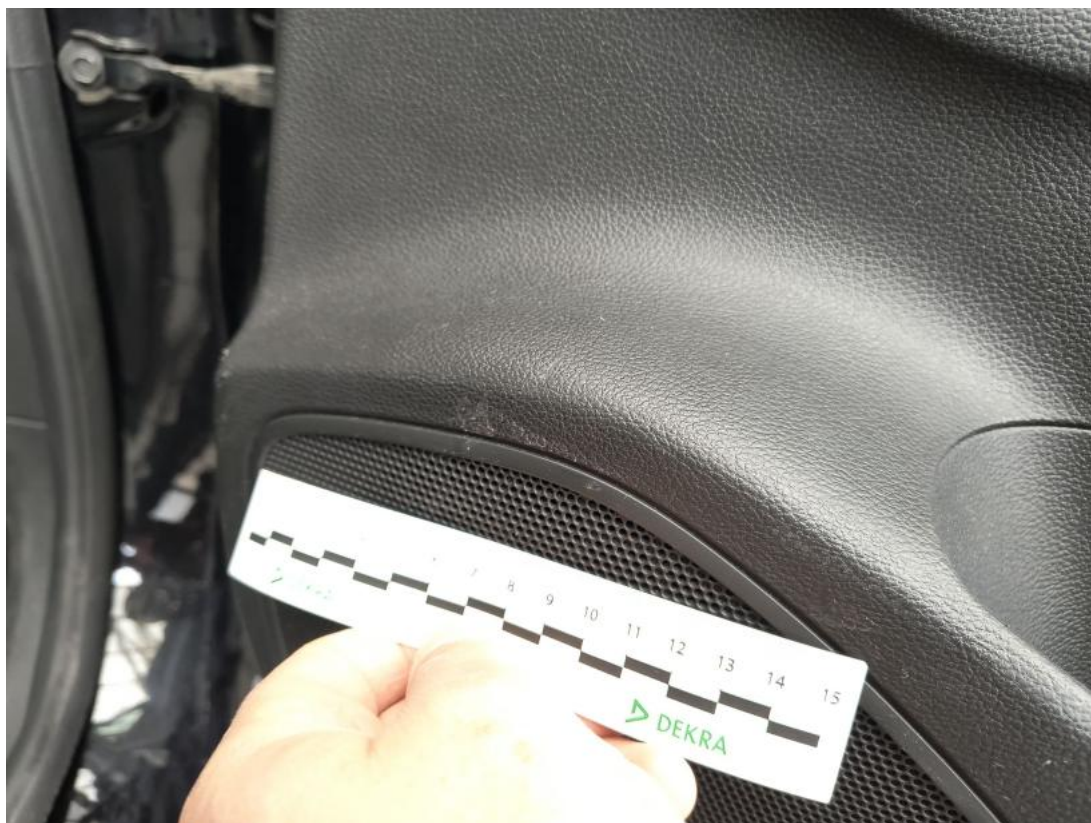
**Fot. 95**

Tapicerka drzwi tylnych P - Rysa/odprysk 1

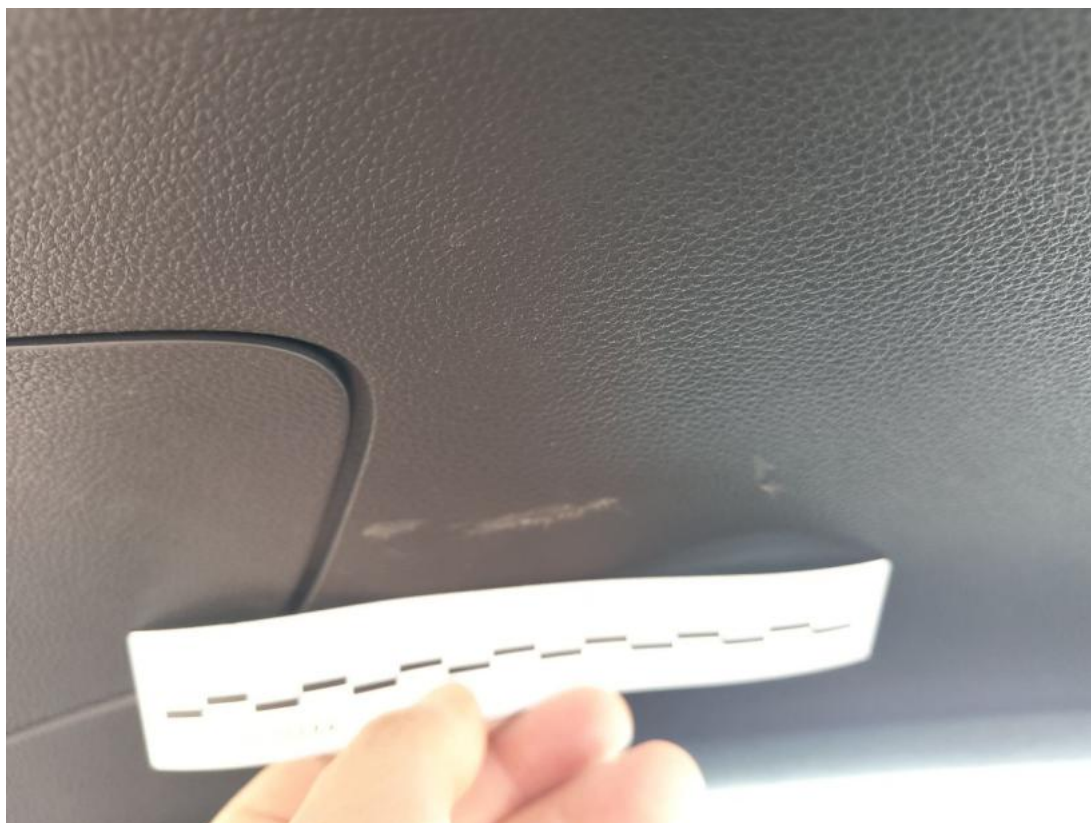
**Fot. 101**

Wykładzina pokrywy tylnej - Rysa/odprysk 2
