## Raport z oględzin pojazdu

| Numer raportu | 216981/11/25-11401 | Data raportu | 04-11-2025 |

| Numer identyfikacyjny (VIN) | <b>ZFA25000002W64693</b> |
| Marka, model | FIAT Ducato Maxi MultiJet3 Po... |

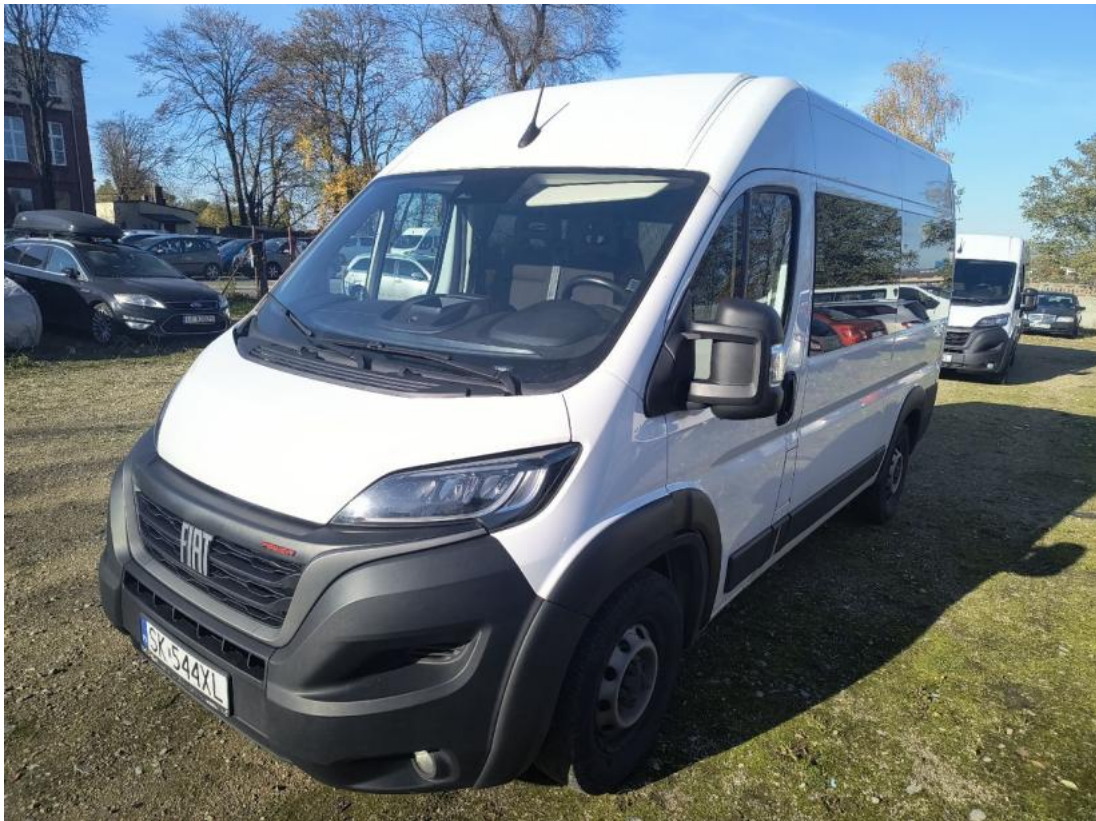
**Fot. 1**

Przekątna przednia lewa

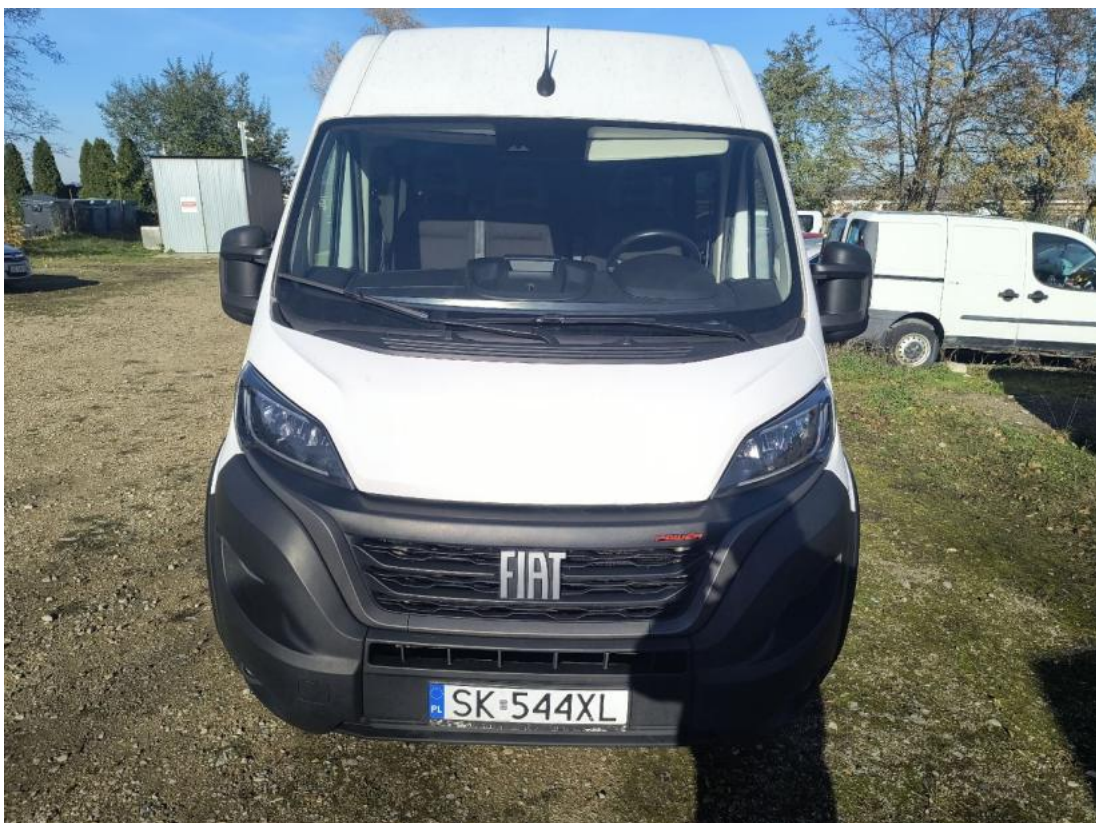
**Fot. 2**

Przód

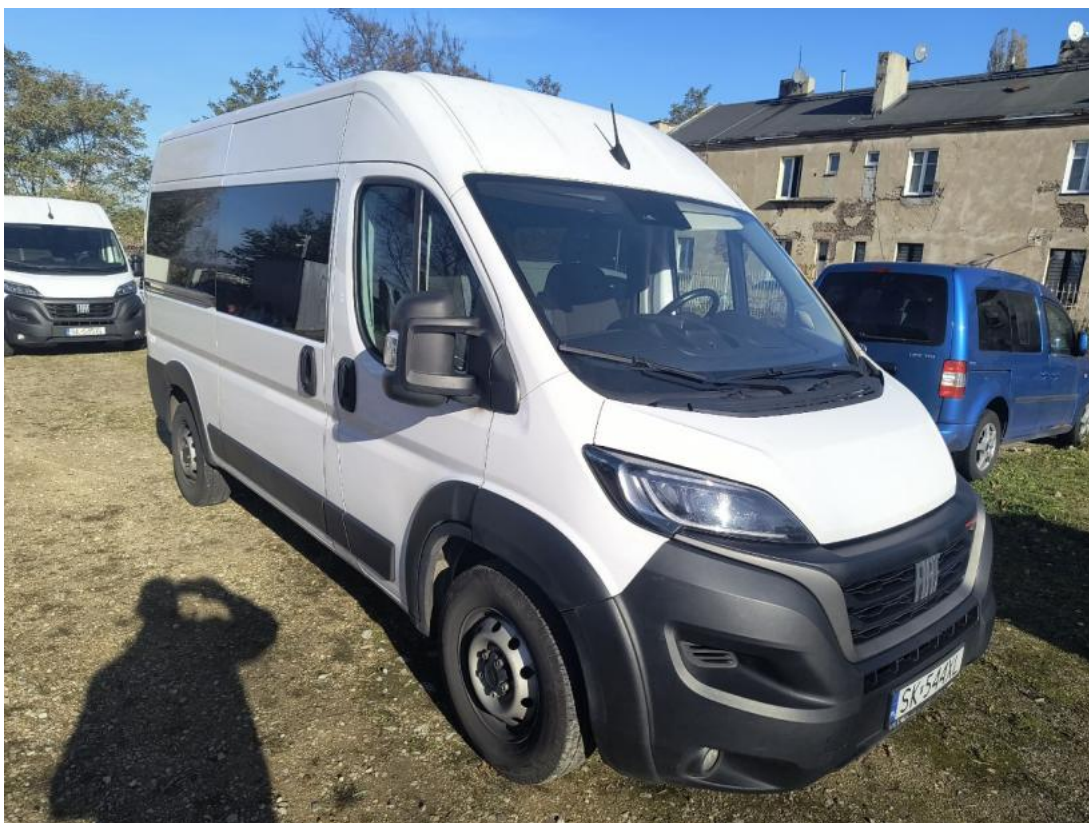
**Fot. 3**

Przekątna przednia prawa

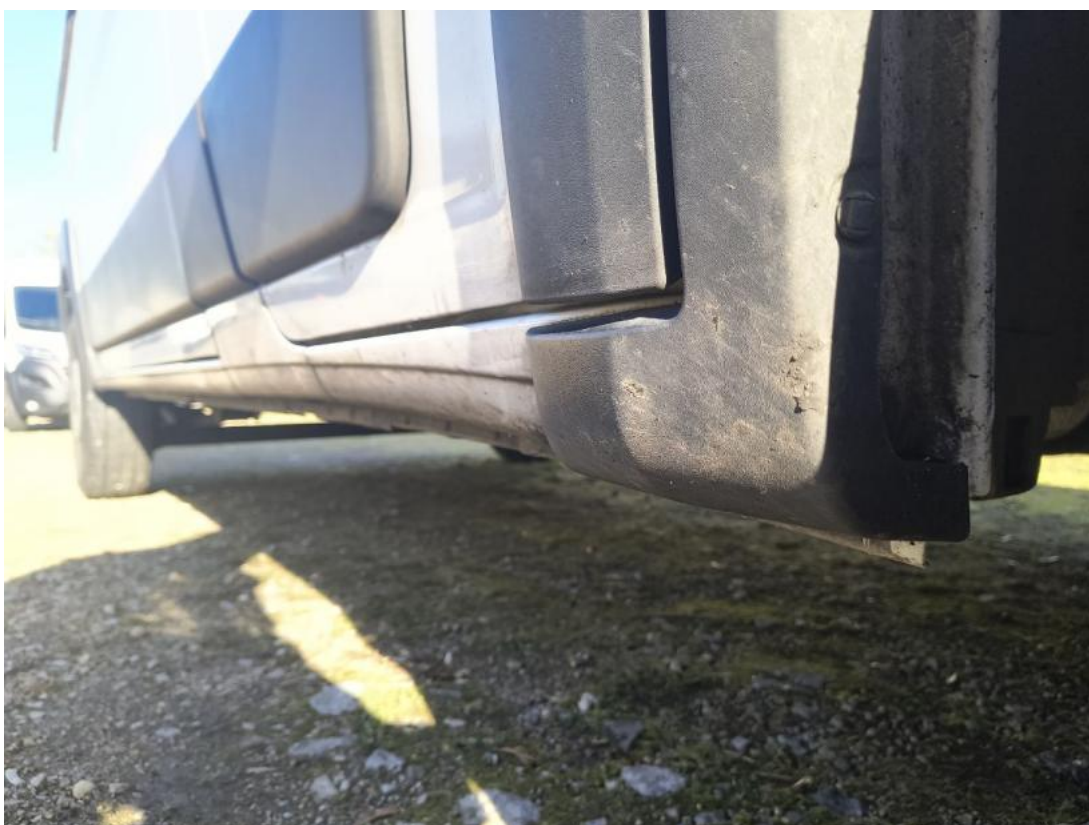
**Fot. 4**

Próg prawy (widok od przodu)

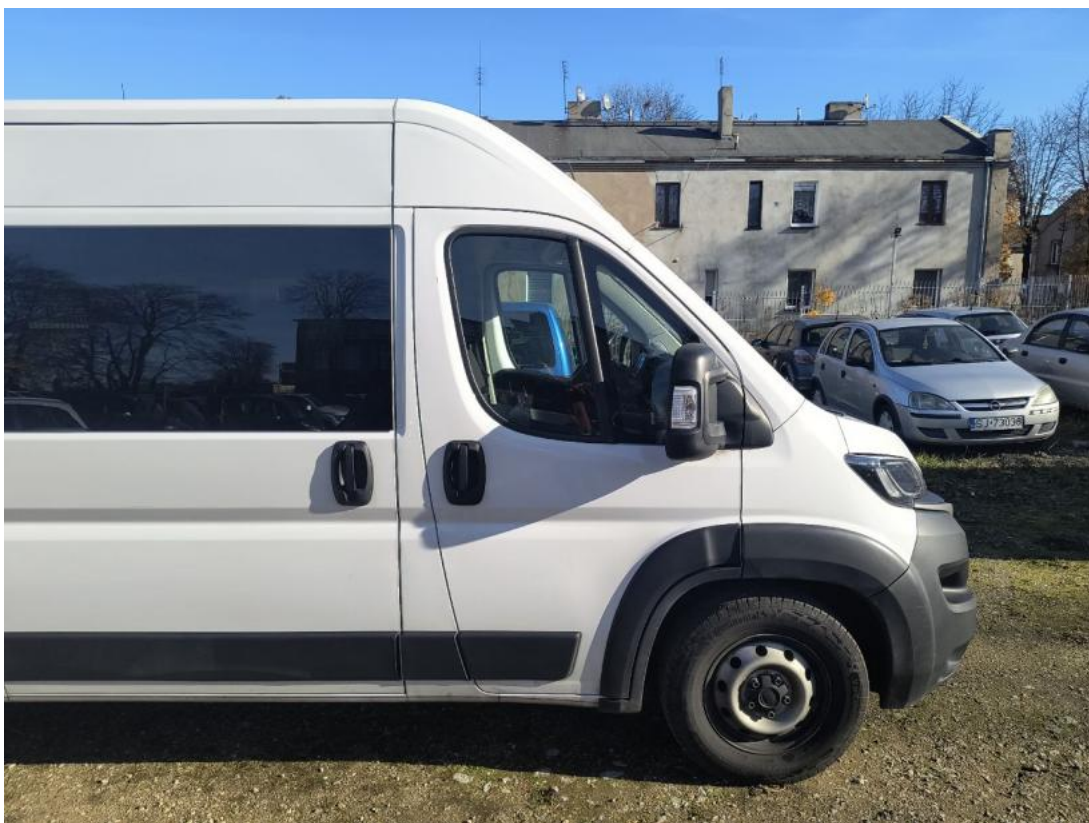
**Fot. 5**

Bok prawy z przodu

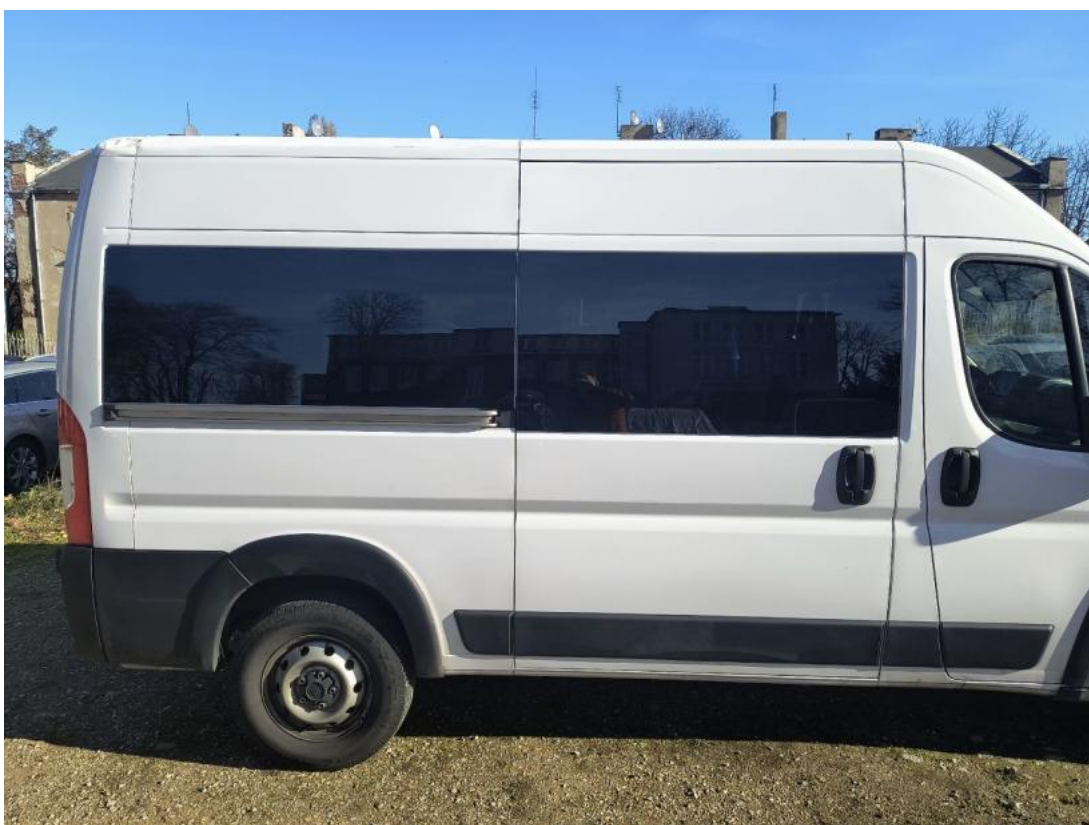
**Fot. 6**

Bok prawy z tyłu

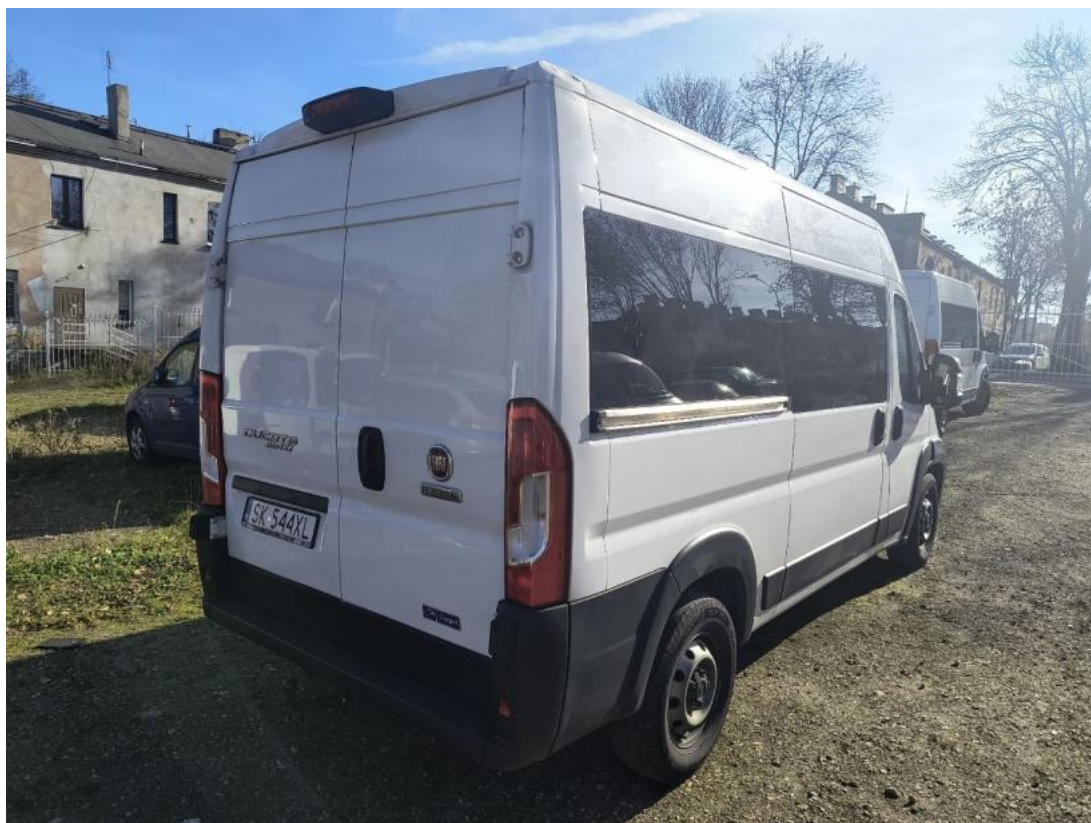
**Fot. 7**  
Przekątna tylna prawa

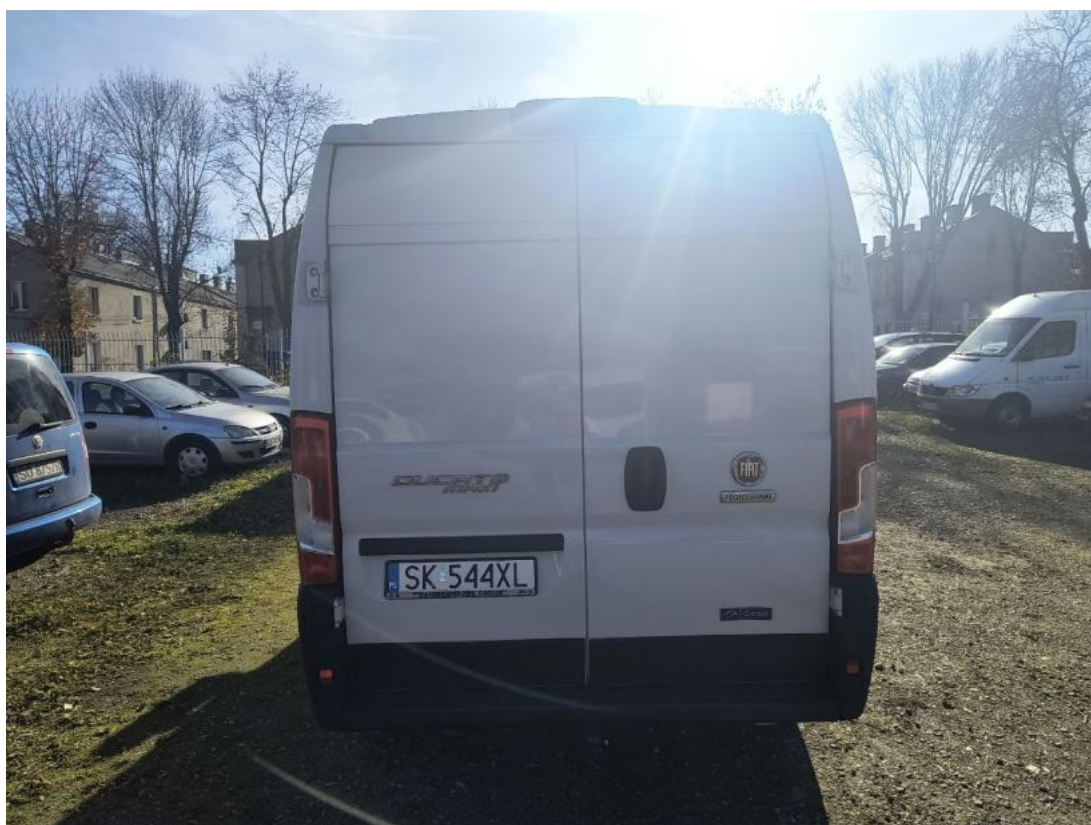
**Fot. 8**  
Tył

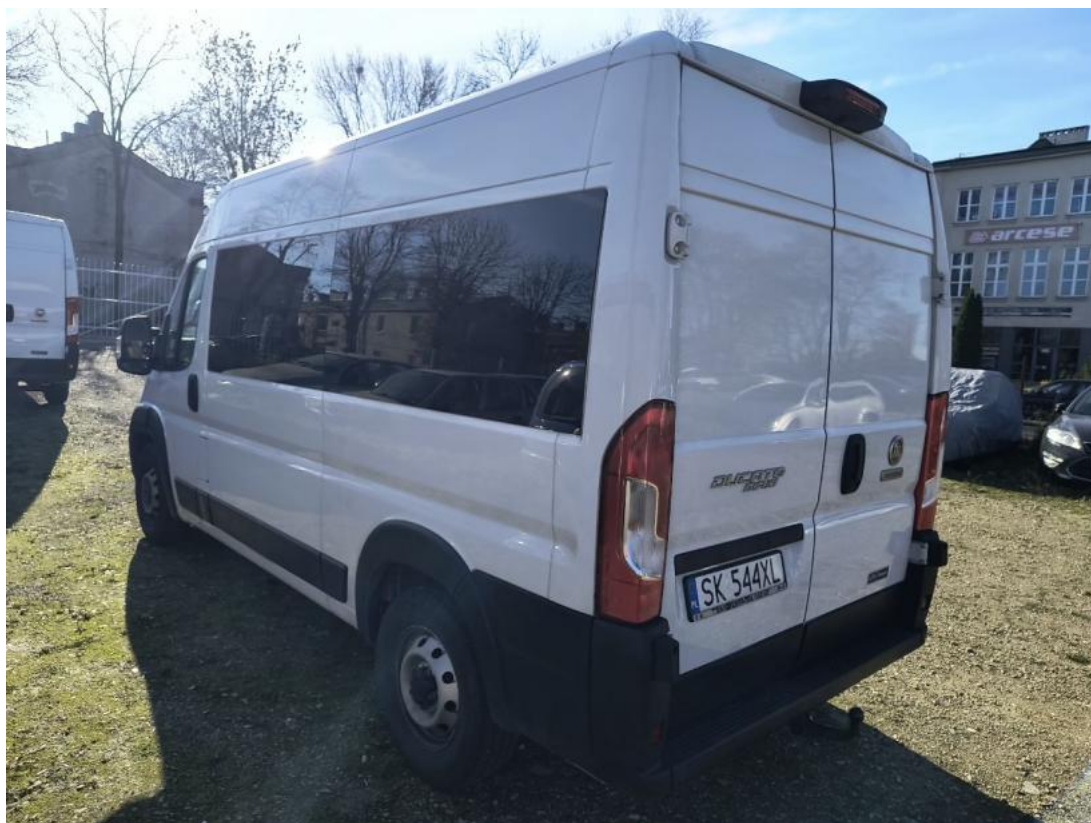
**Fot. 9**

Przekątna tylna lewa

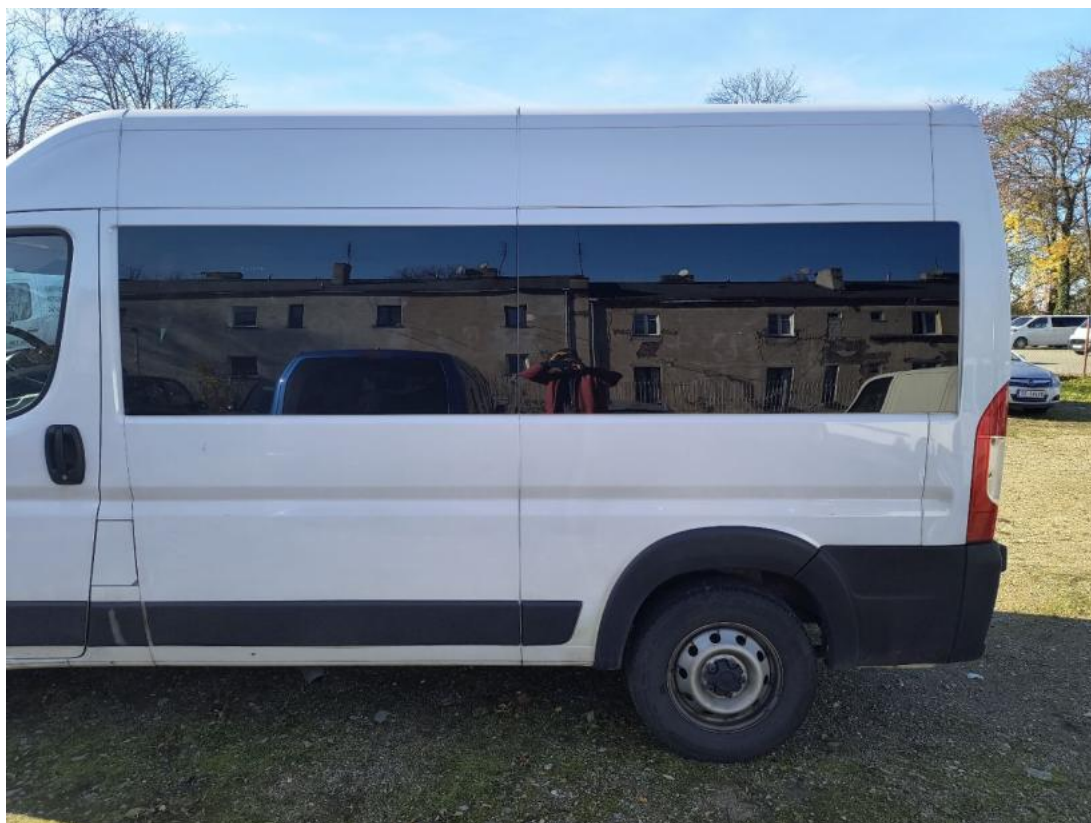
**Fot. 10**

Bok lewy z tyłu

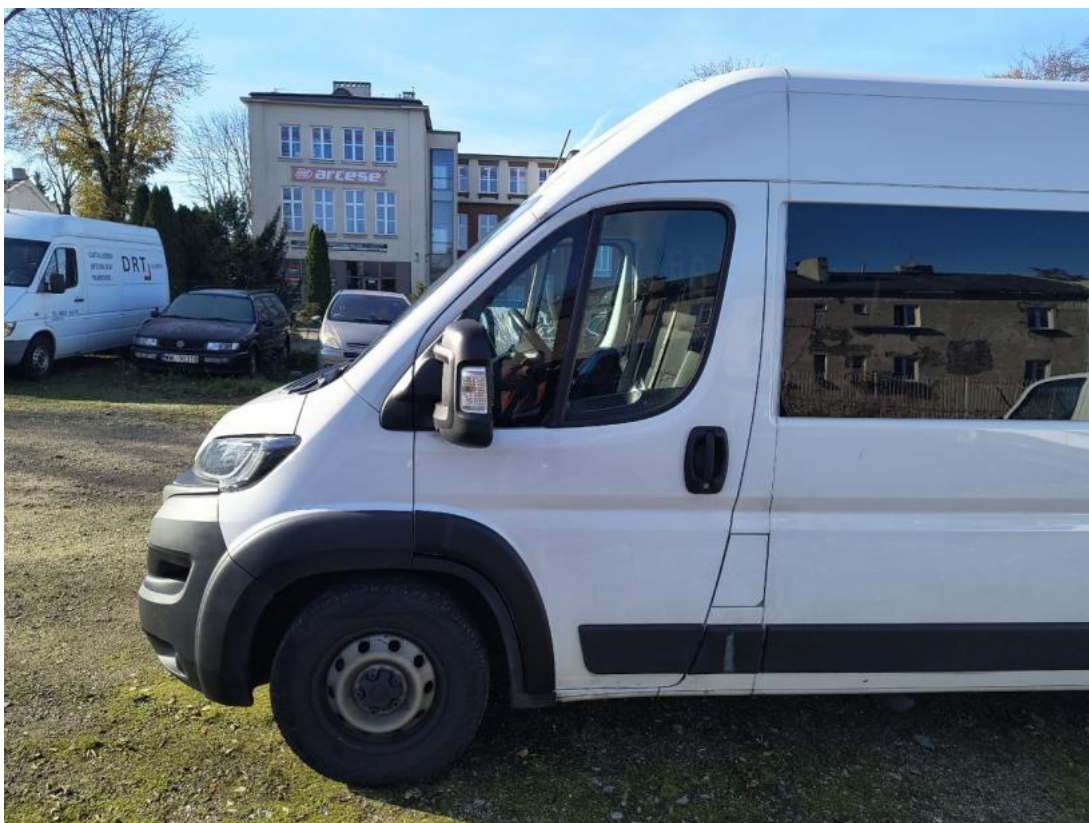
**Fot. 11**

Bok lewy z przodu

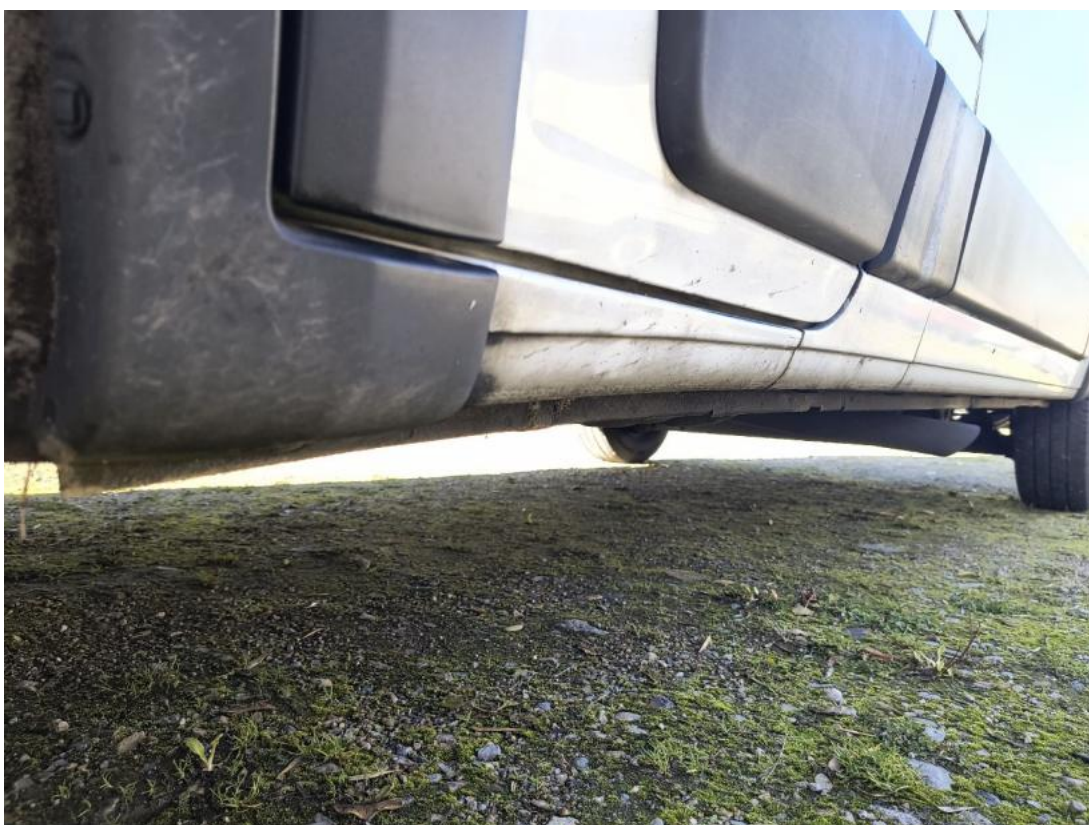
**Fot. 12**

Próg lewy (widok od przodu)

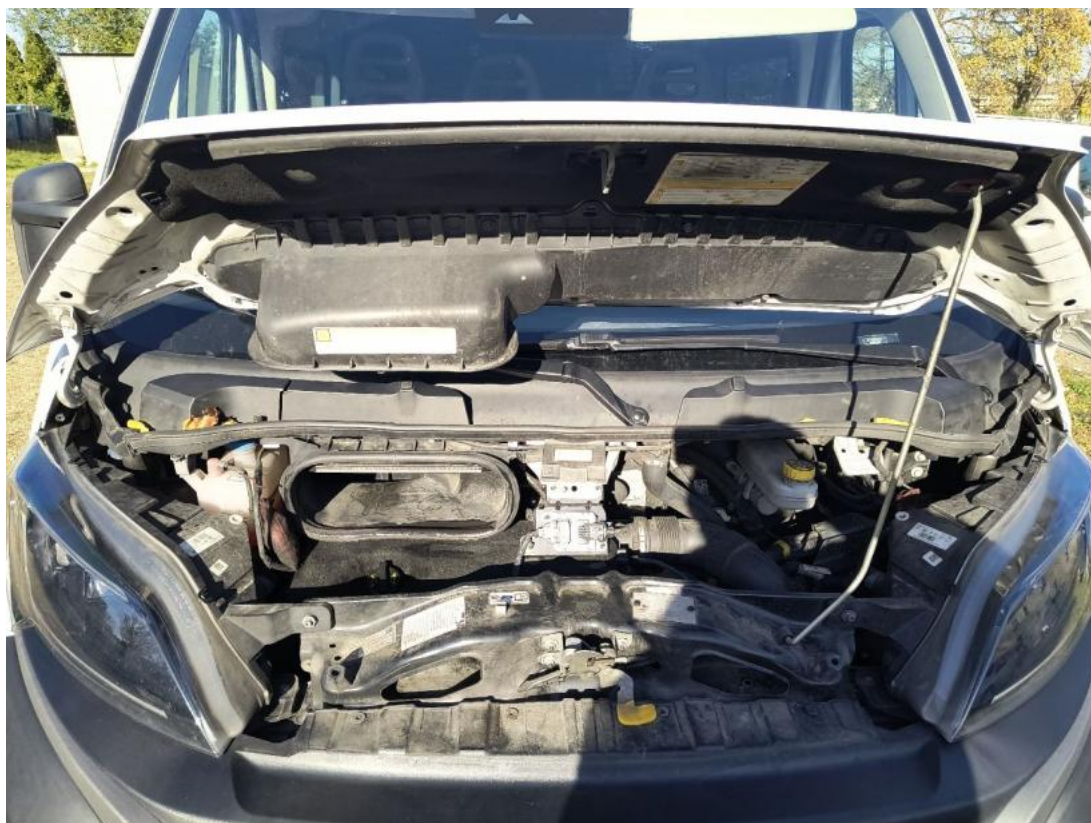
**Fot. 23**  
Komora silnika

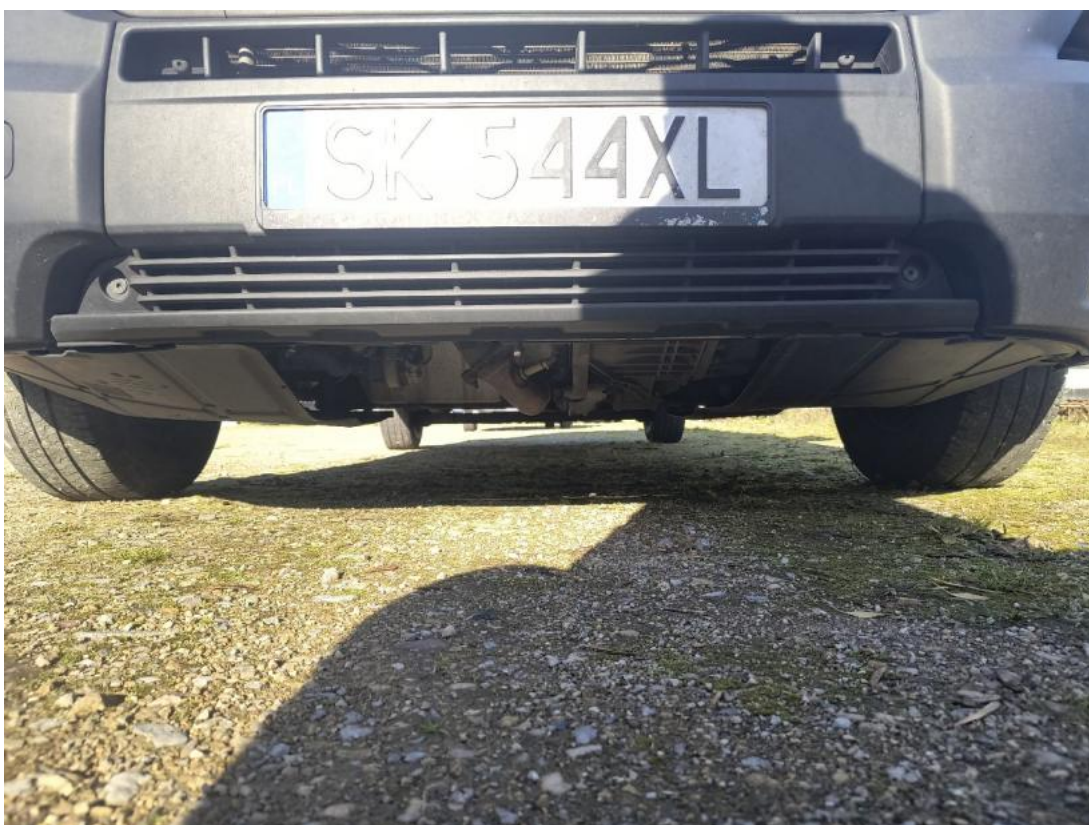
**Fot. 26**

Spód pojazdu przód

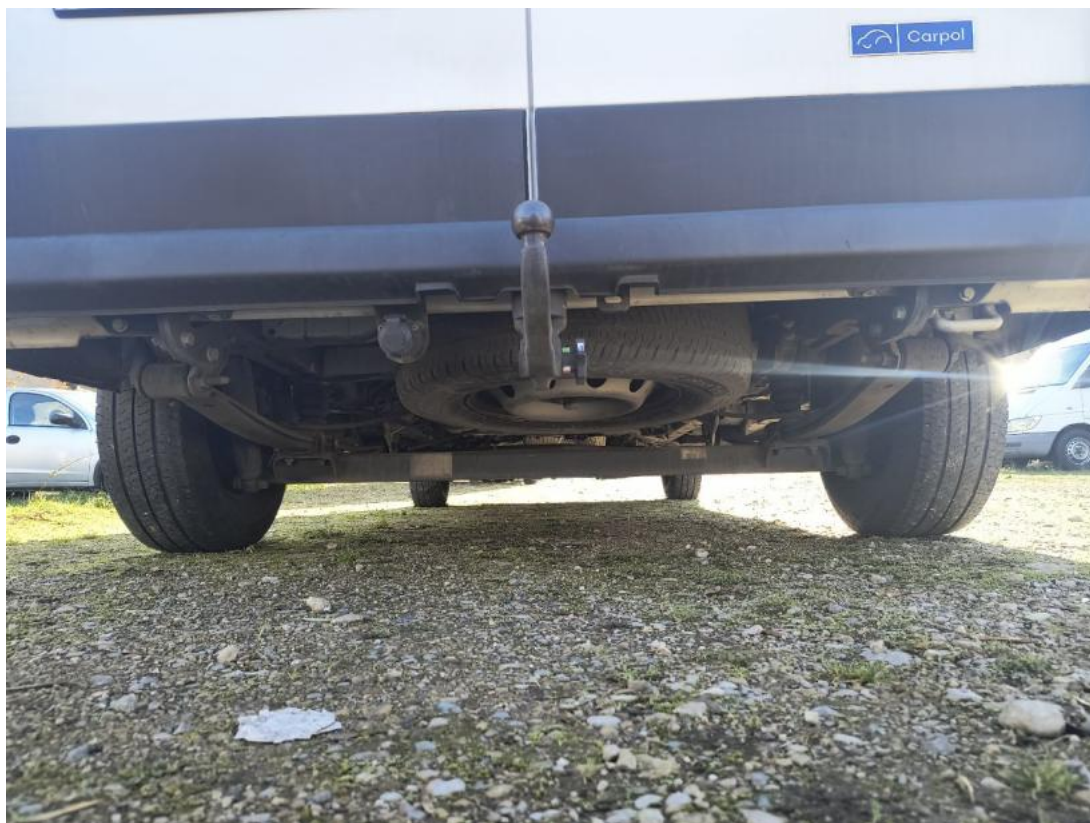
**Fot. 27**  
Spód pojazdu tył

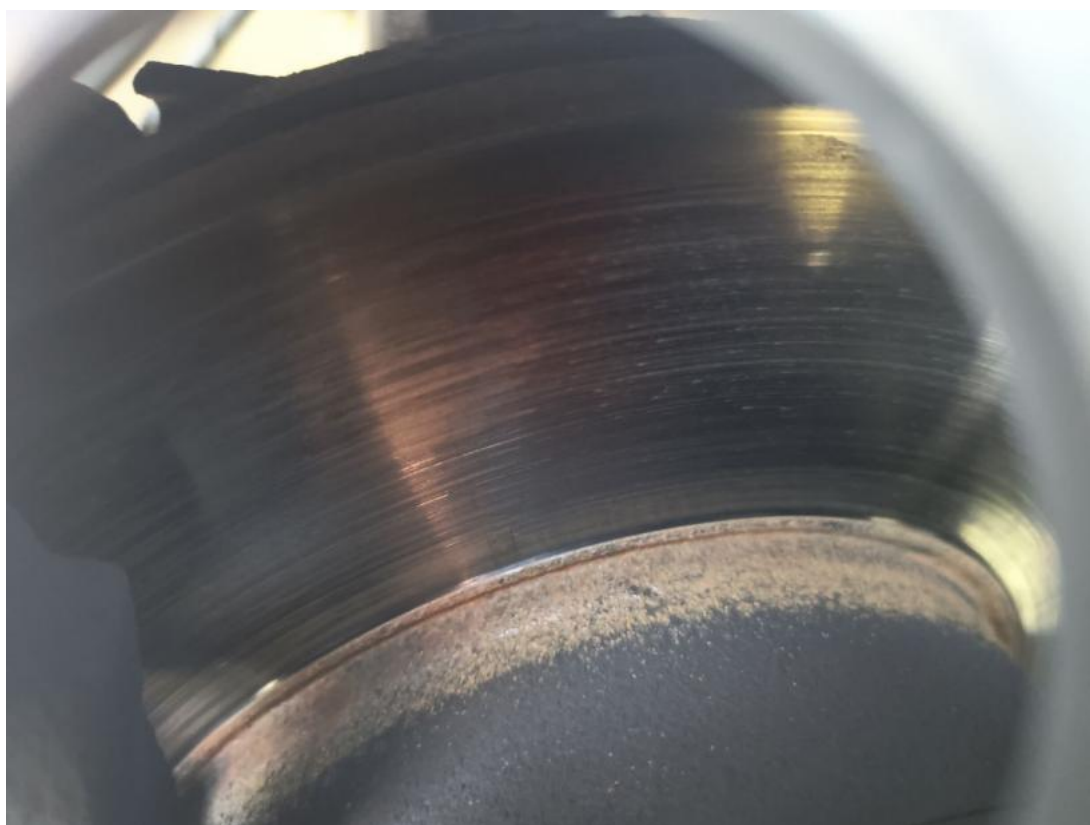
**Fot. 28**  
Tarcza hamulcowa przednia lewa

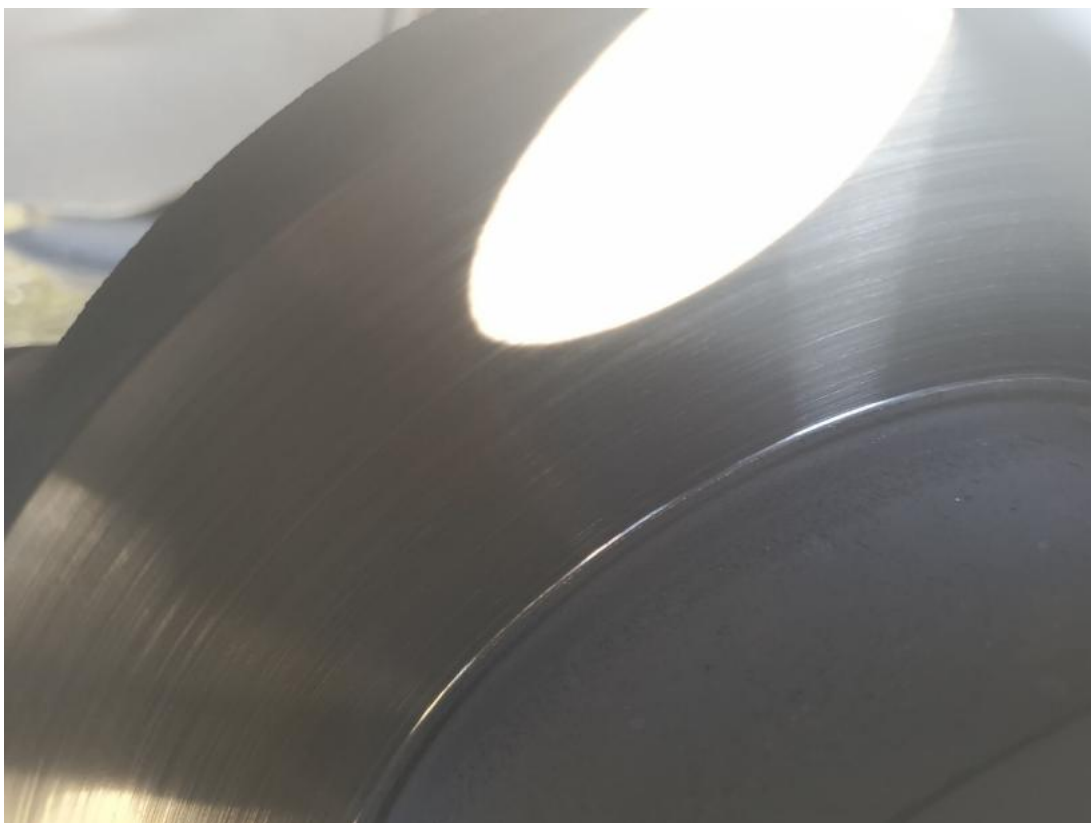
**Fot. 29**

Tarcza hamulcowa przednia prawa

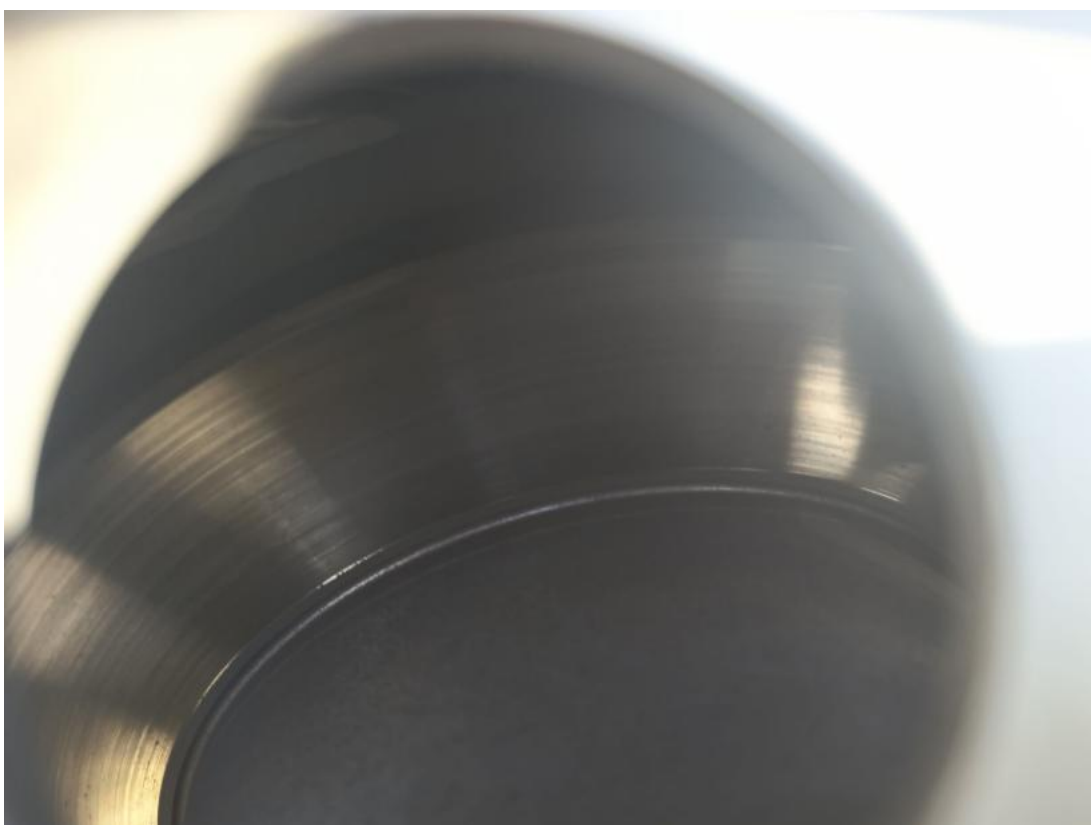
**Fot. 30**

Tarcza hamulcowa tylna prawa

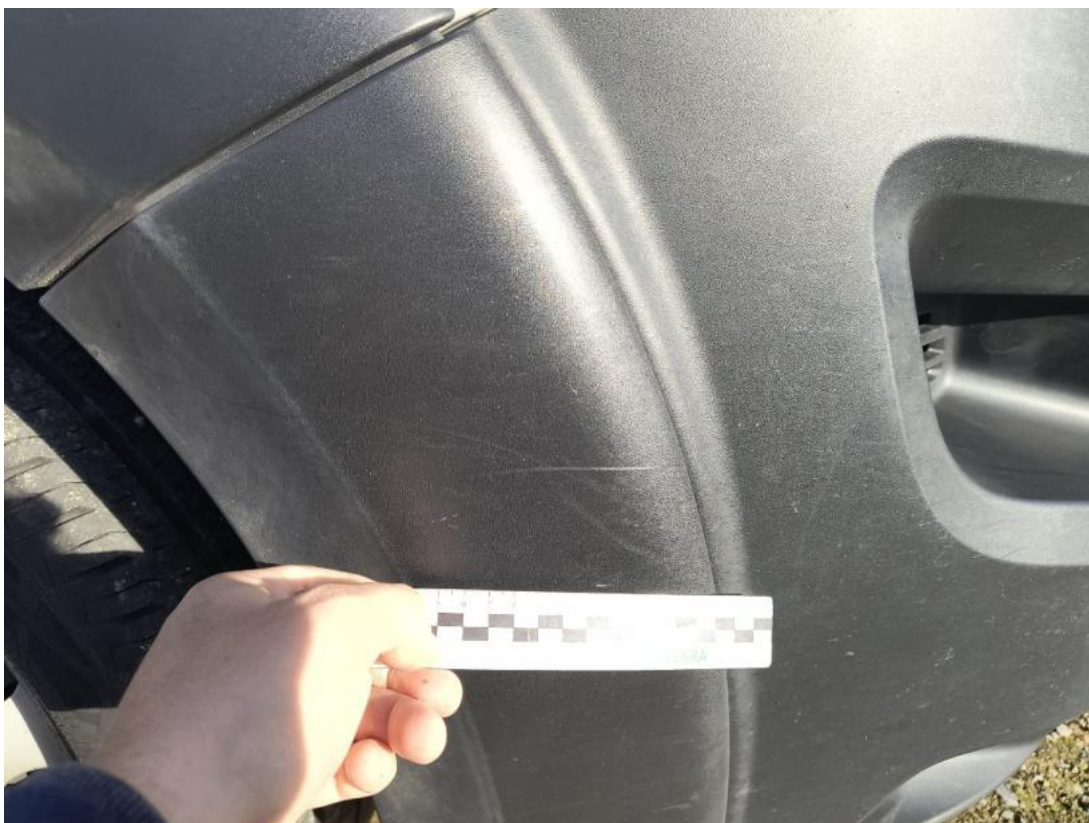
**Fot. 48**

Zderzak - zdjęcie poglądowe 1

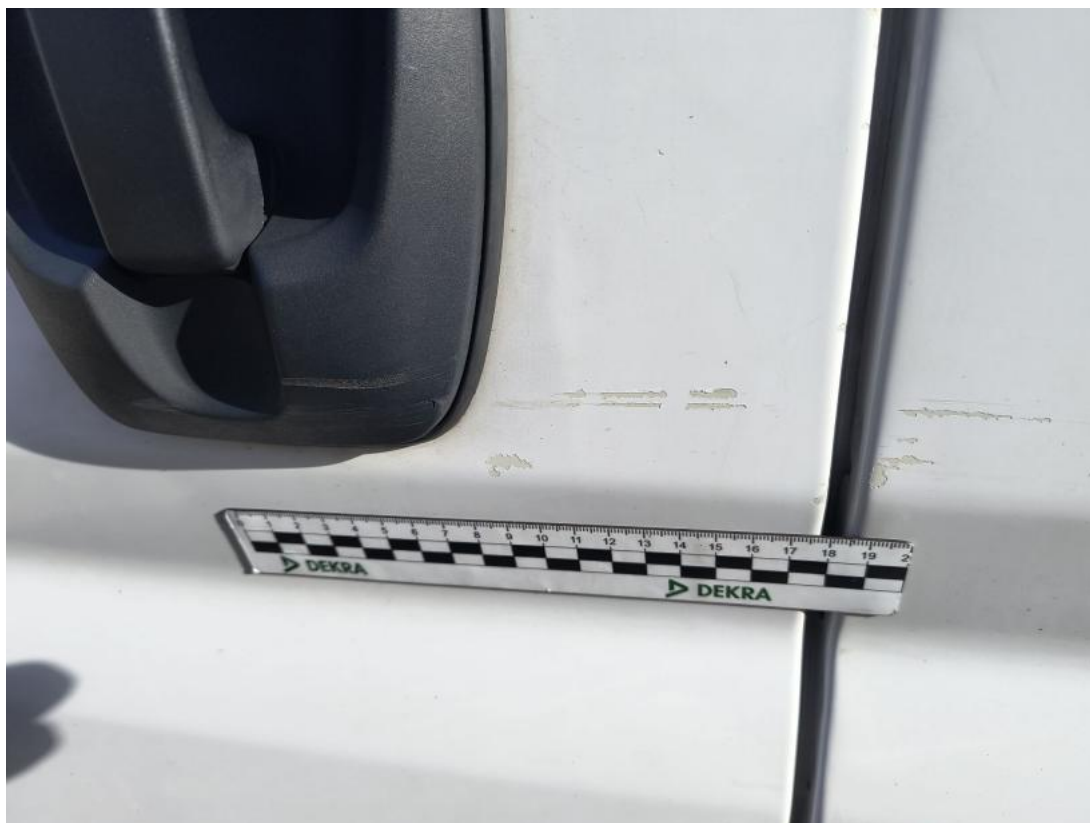
**Fot. 50**

Drzwi tylne P - zdjęcie poglądowe 1

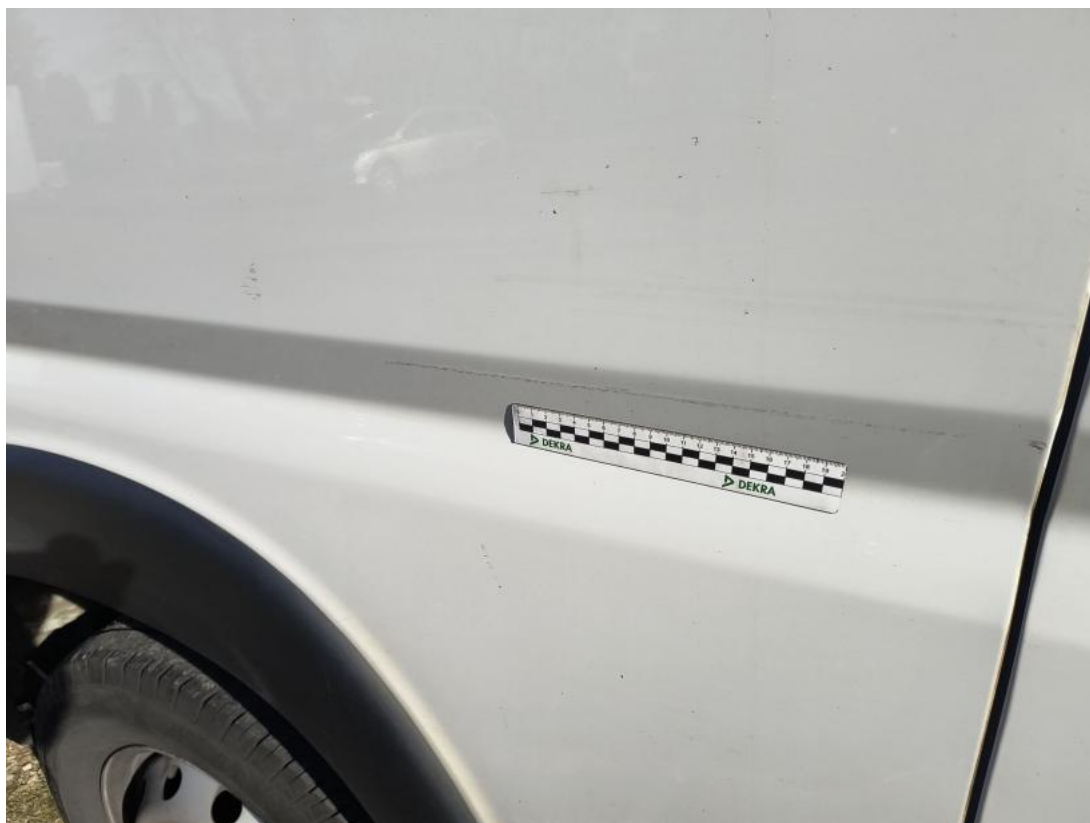
**Fot. 56**

Błotnik tylny P / Ściana boczna P - zdjęcie poglądowe 2

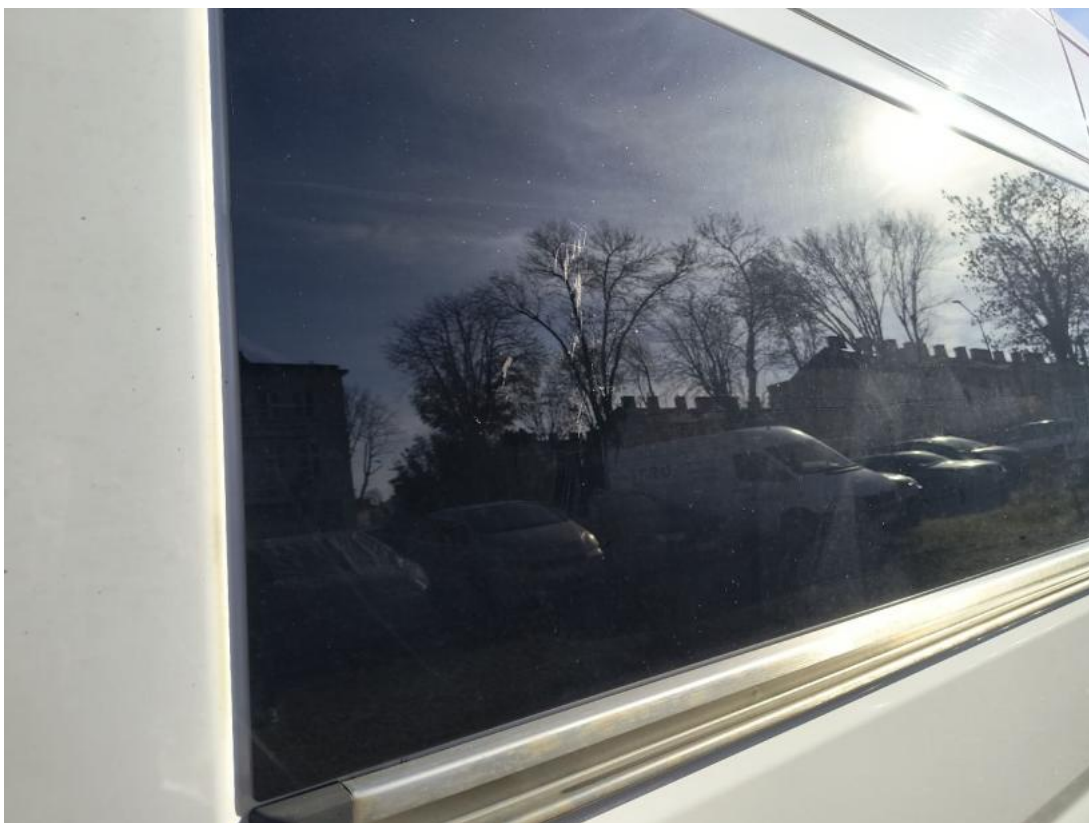
**Fot. 60**

Błotnik tylny P / Ściana boczna P - Wgniecenie/odkształcenie 2

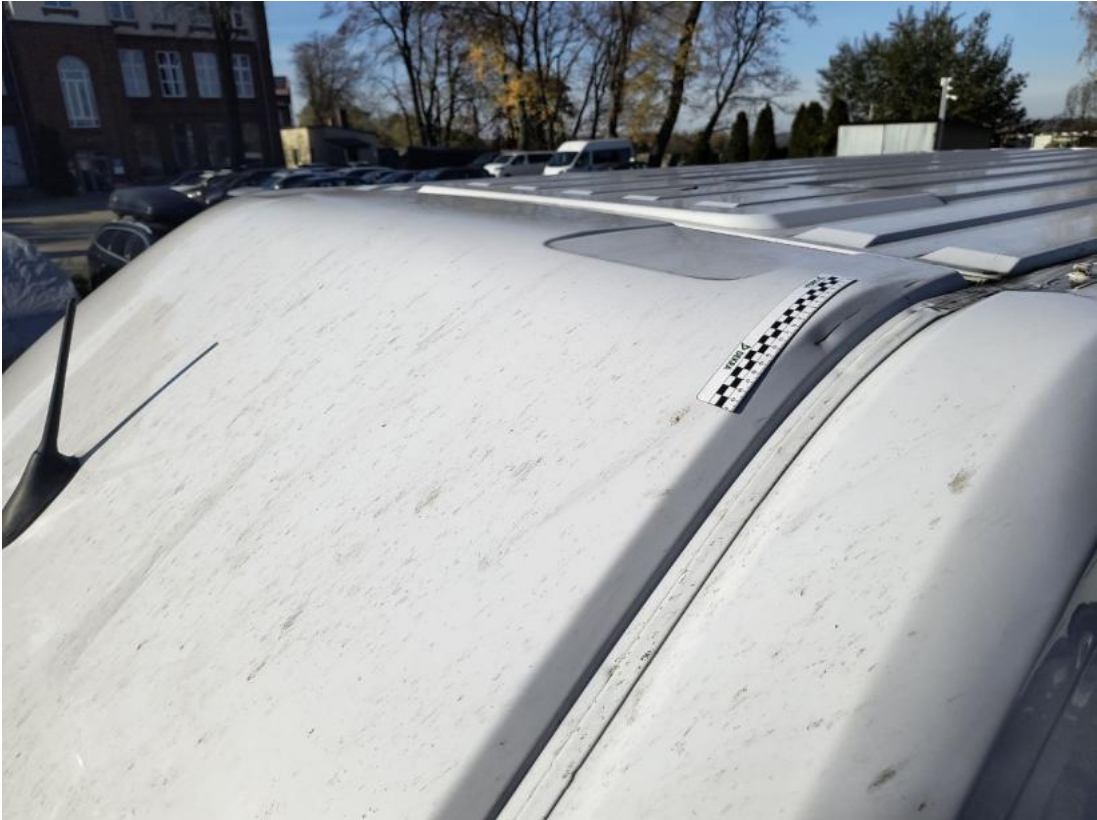
**Fot. 66**

Pokrywy bagażnika - Wgniecenie/odkształcenie 2

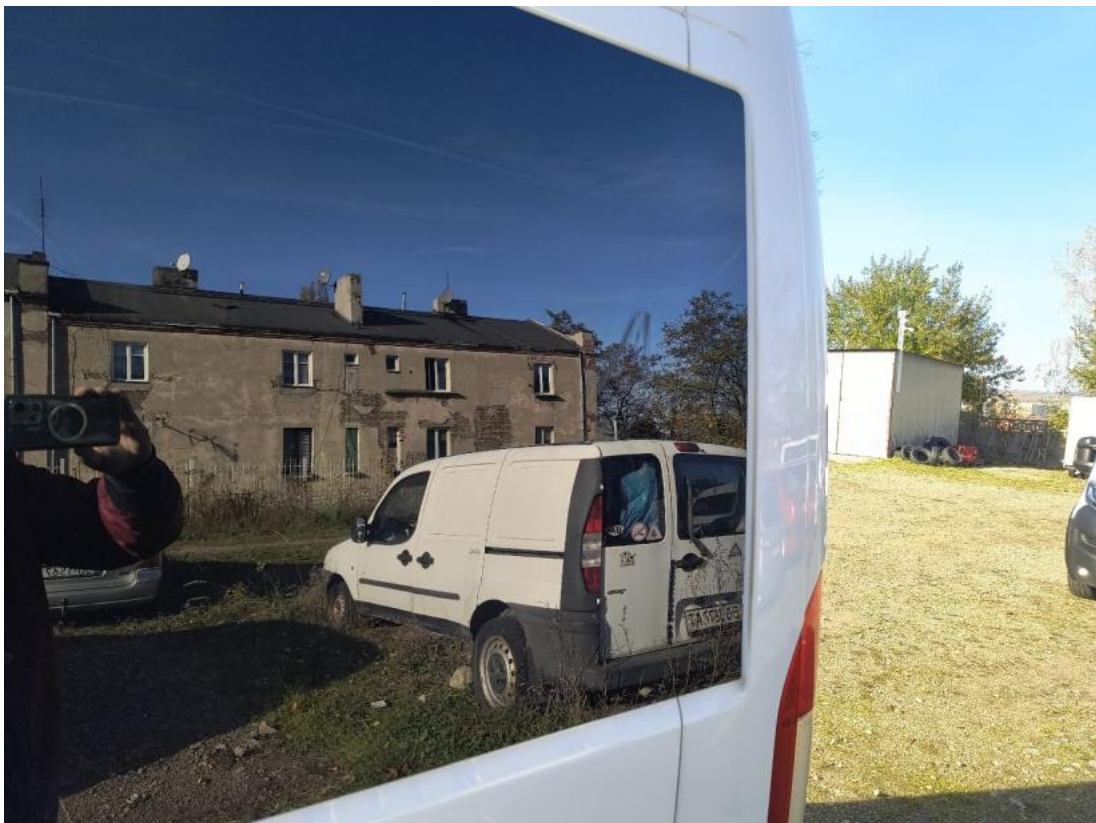
**Fot. 71**

Błotnik tylny L / Ściana boczna L - Rysa/odprysk 1

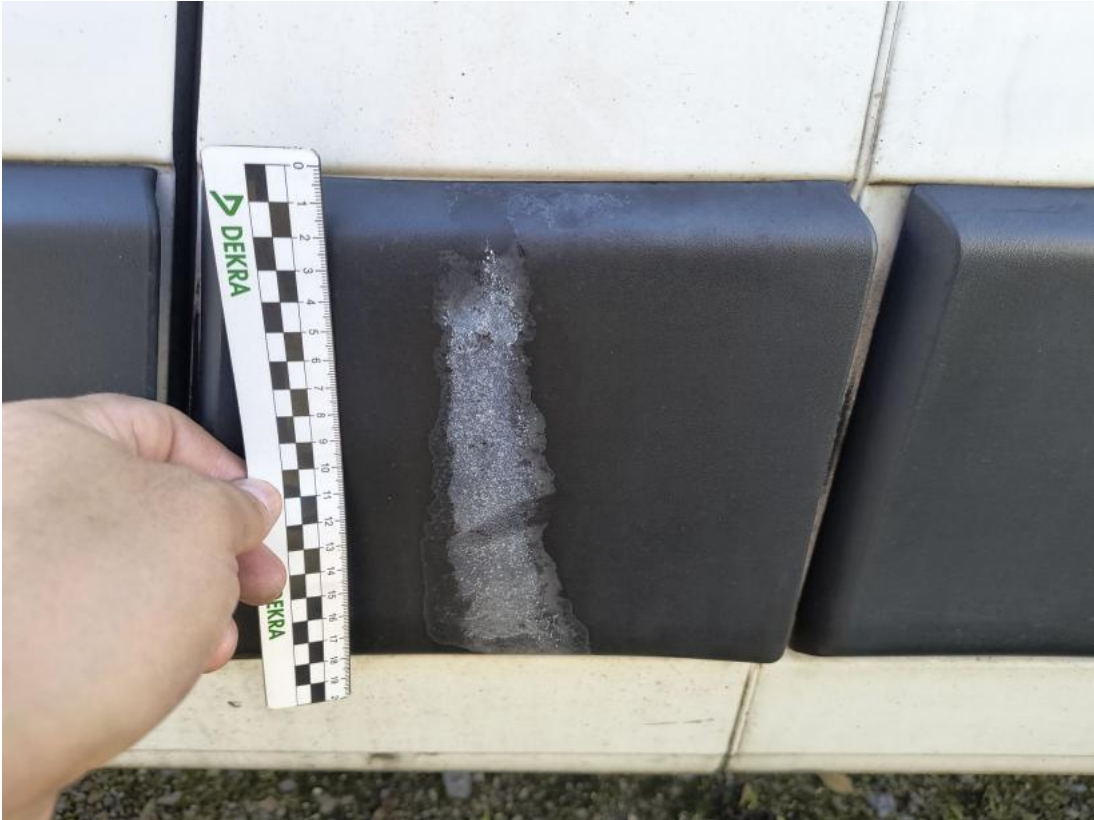
**Fot. 76**

Listwa drzwi tylnych L - zdjęcie poglądowe 1
