## Raport z oględzin pojazdu

| Numer raportu | 216981/11/25-11401 | Data raportu | 04-11-2025 |

| Numer identyfikacyjny (VIN) | <b>ZFA25000002W64693</b> |
| Marka, model | FIAT Ducato Maxi MultiJet3 Po... |

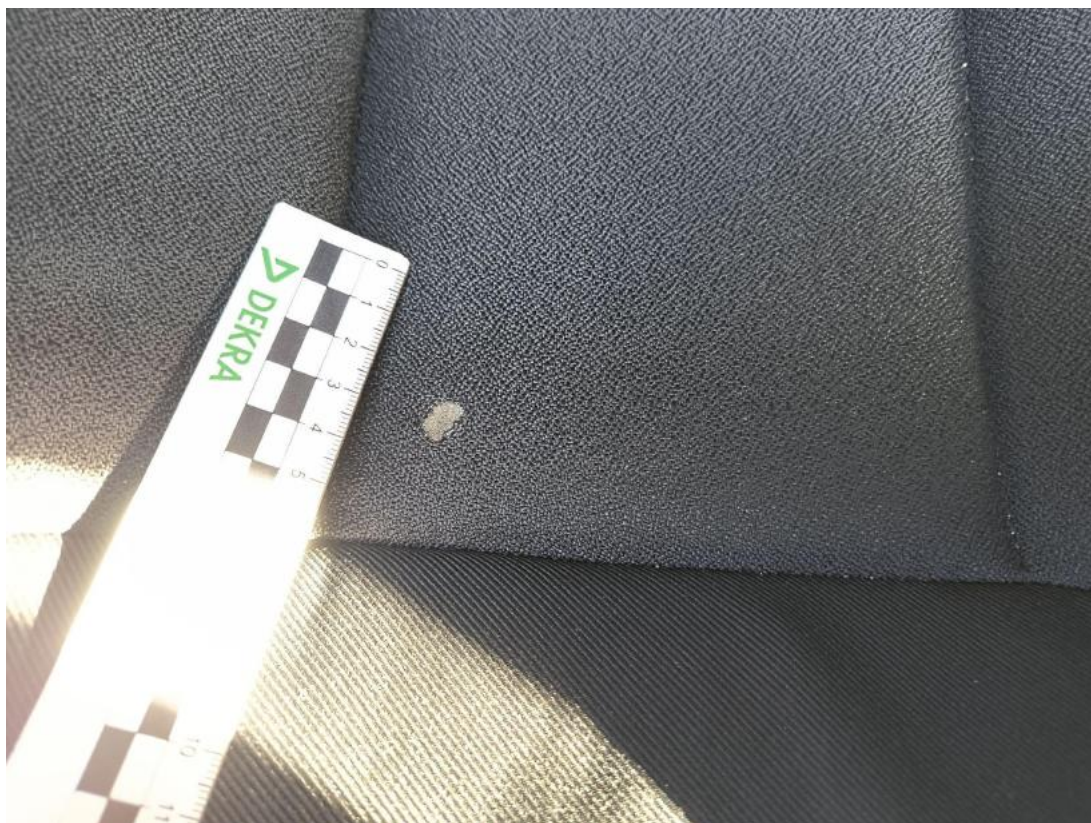
**Fot. 80**

Kanapa tyl. - zdjęcie pogładowe 1

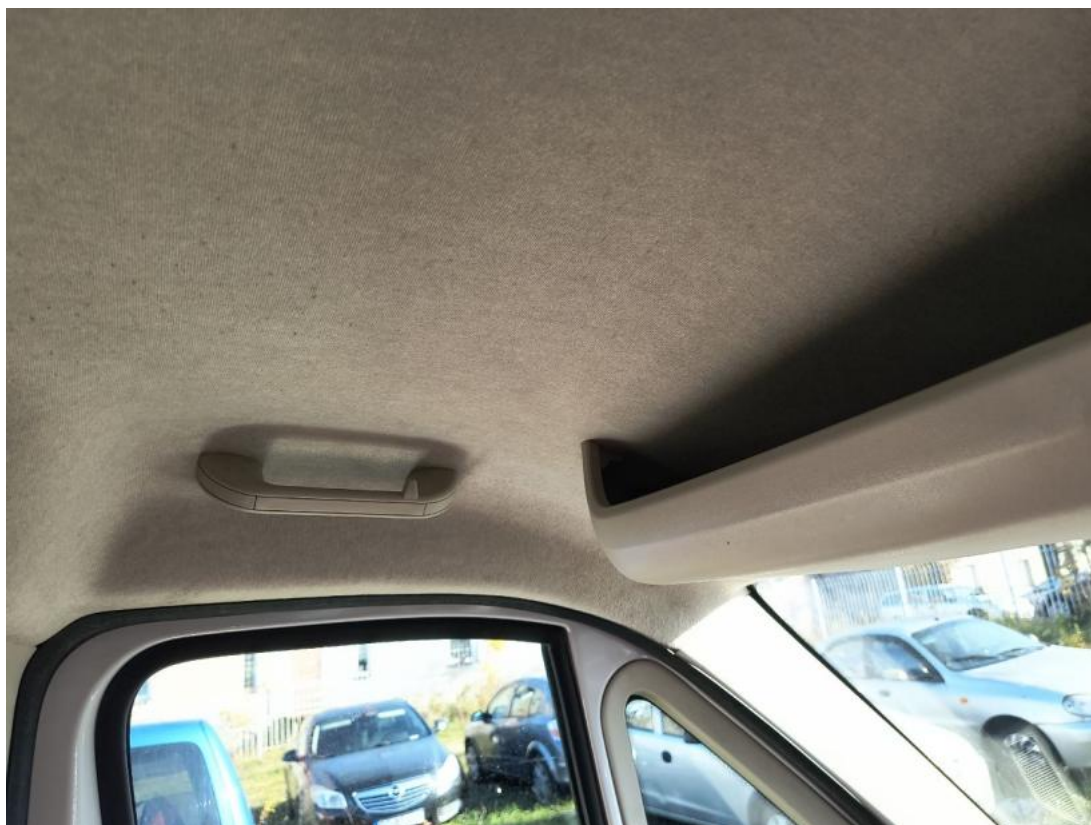
**Fot. 82**

Podsufitka - zdjęcie poglądowe 1

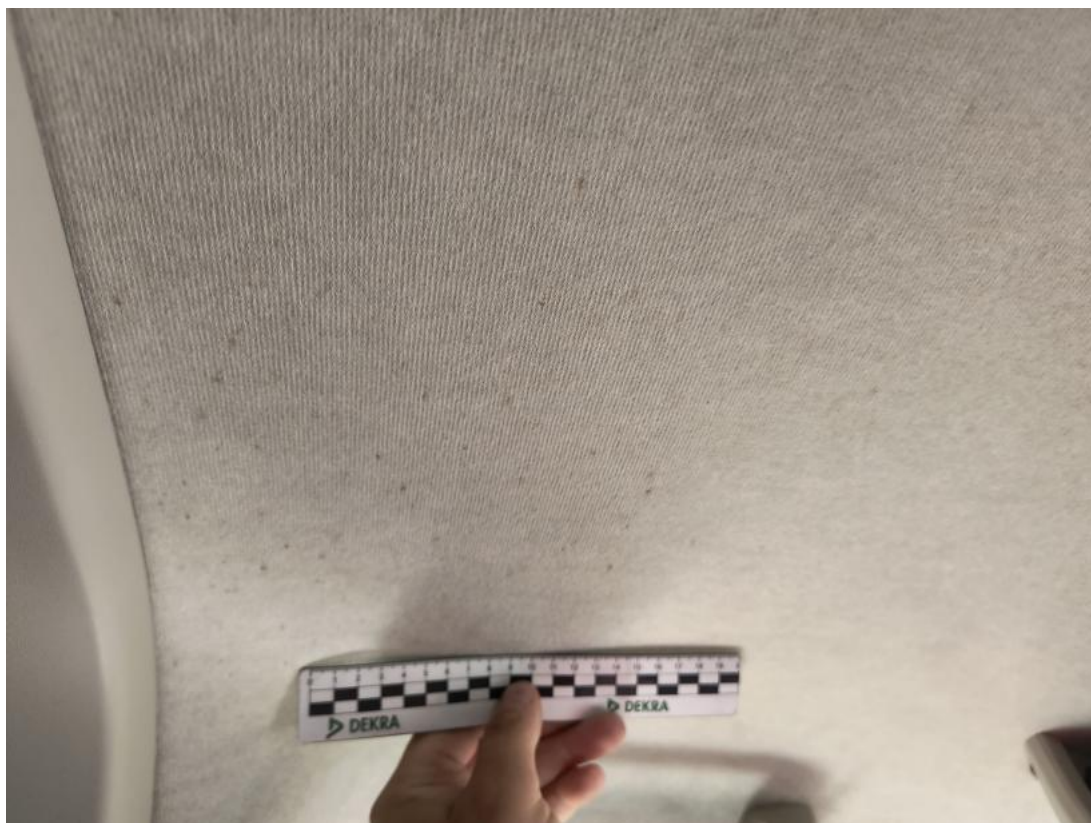
**Fot. 84**

Podsufitka - Inne 1

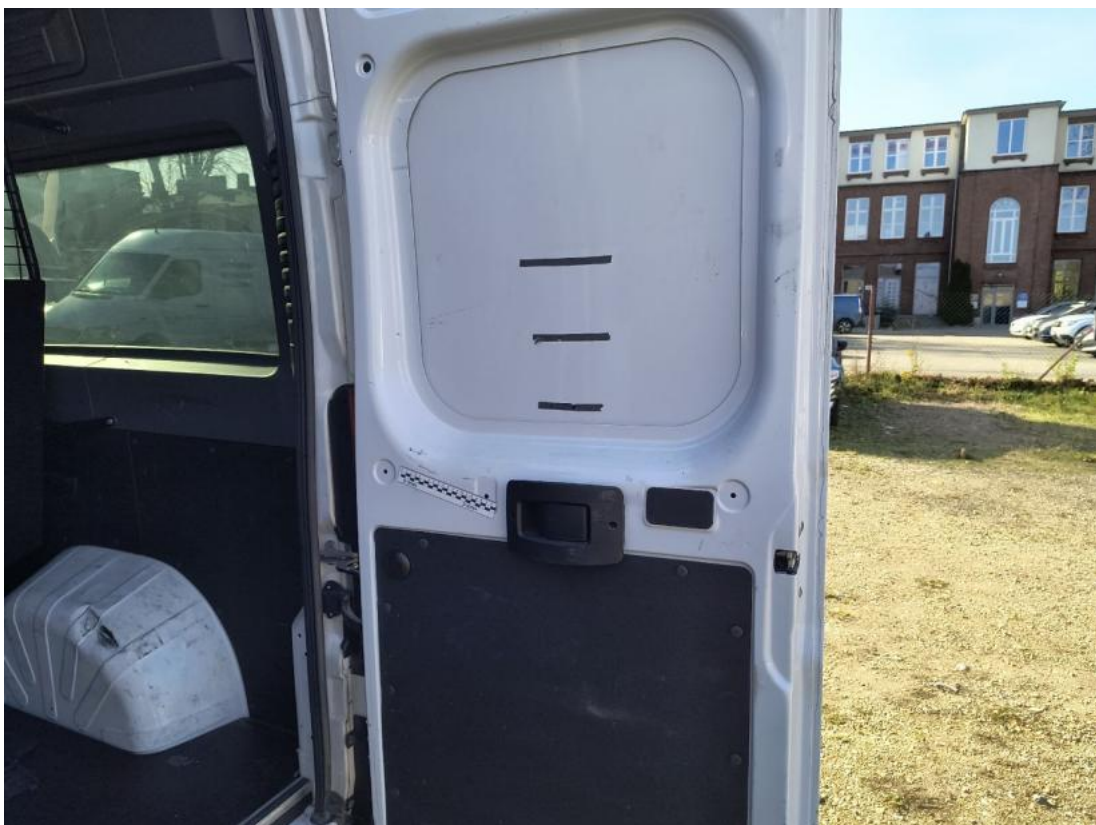
**Fot. 87**

Drzwi tyłu lewe - Rysa/odprysk 1

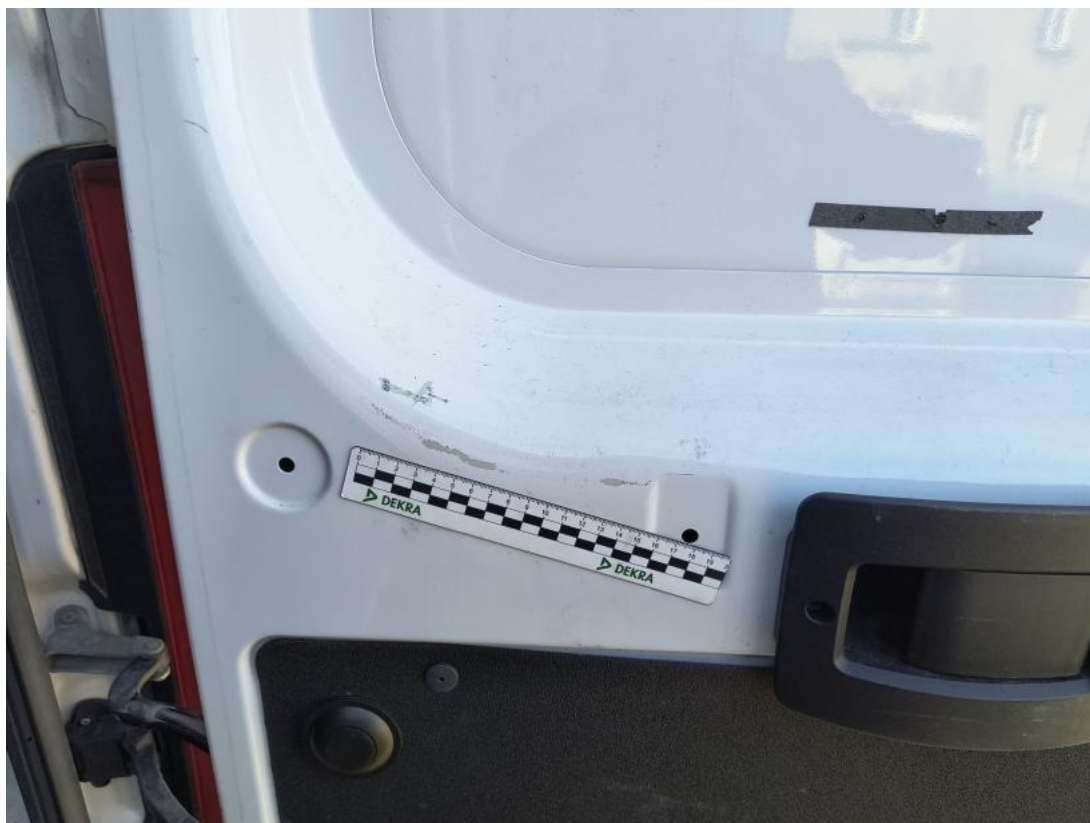
**Fot. 88**

Drzwi tyłu prawe - zdjęcie poglądowe 1

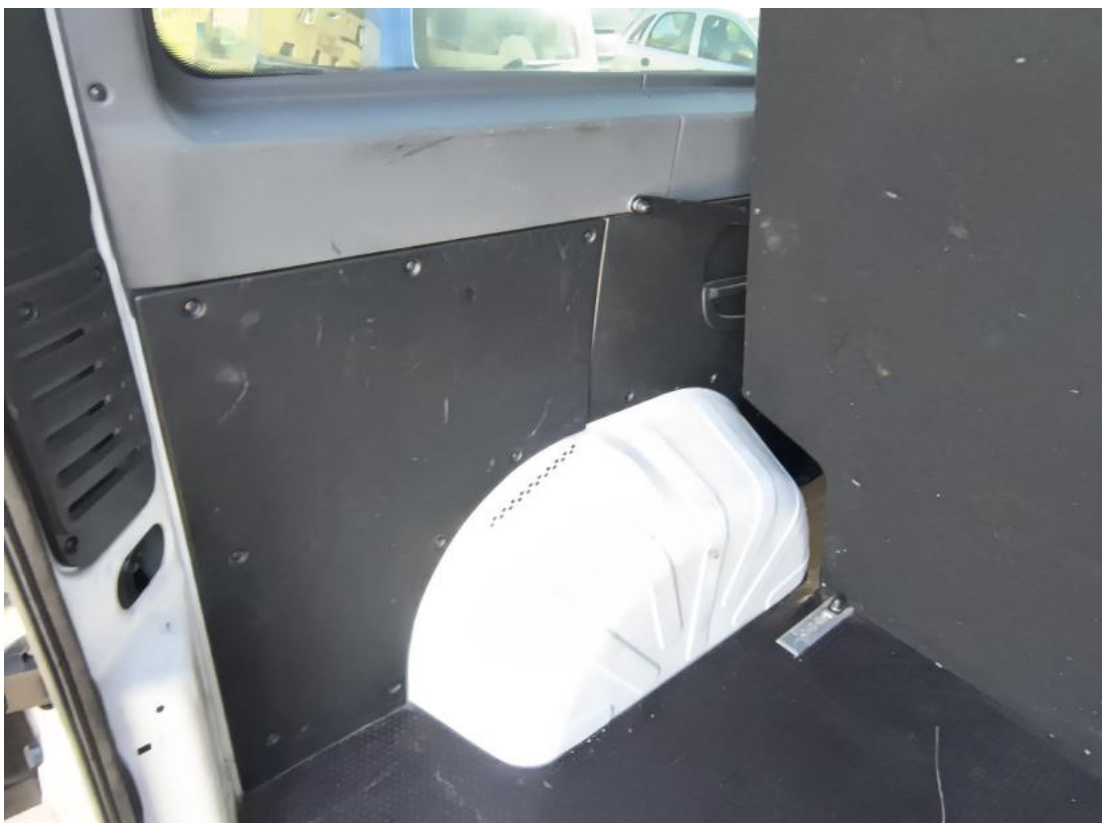
**Fot. 90**

Ściana działowa - Rysa/odprysk 1
