## Raport z oględzin pojazdu

| Numer raportu | 217163/11/25-11401 | Data raportu | 20-11-2025 |

| Marka, model | VOLKSWAGEN T-Roc 17-21 |

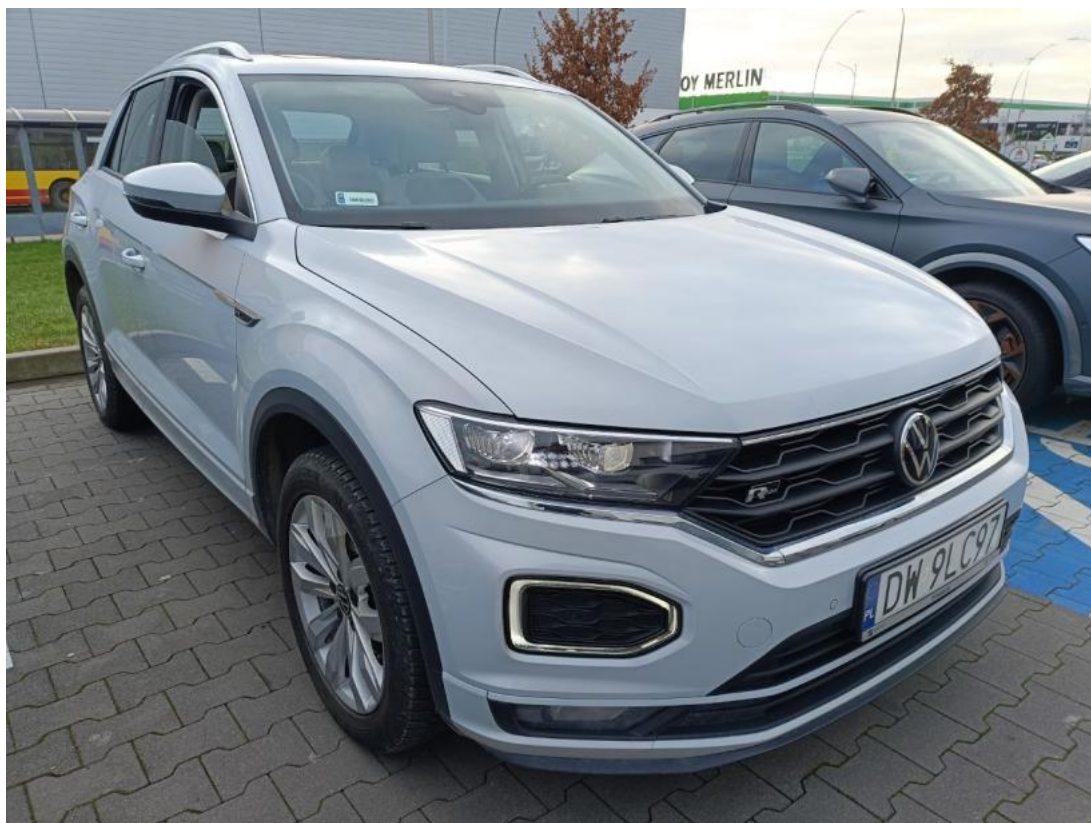
**Fot. 3**

Przekątna przednia prawa

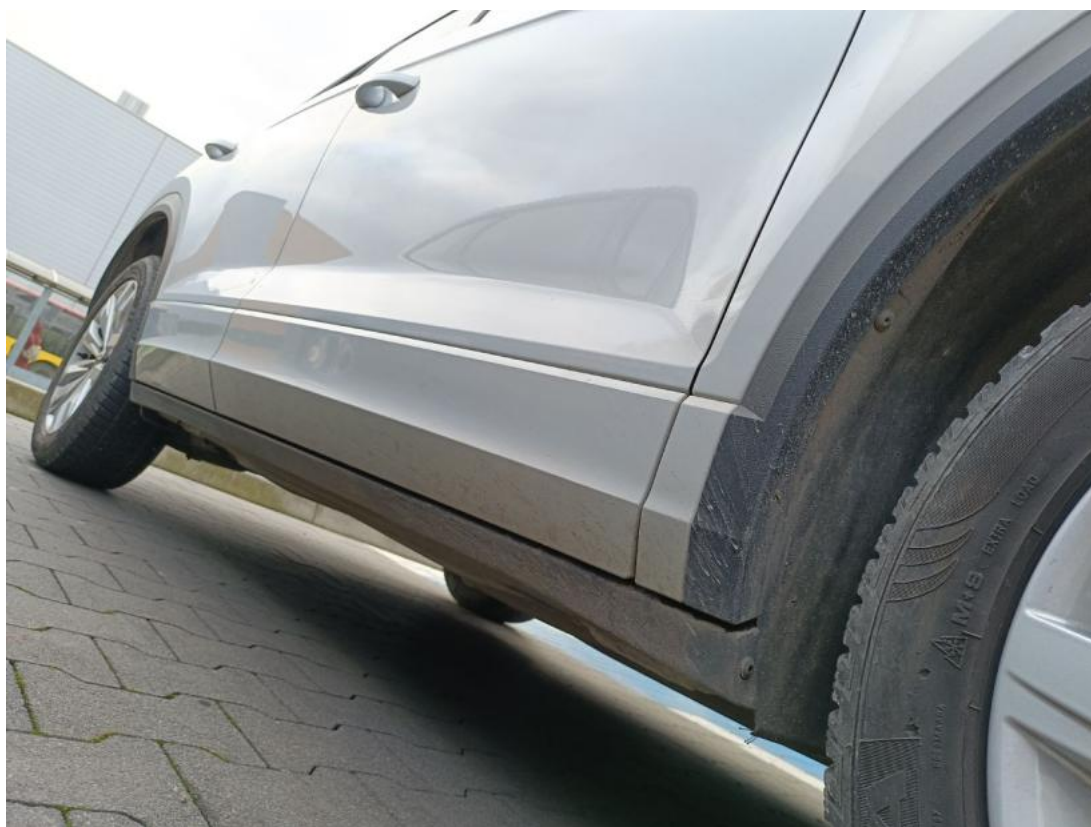
**Fot. 4**

Próg prawy (widok od przodu)

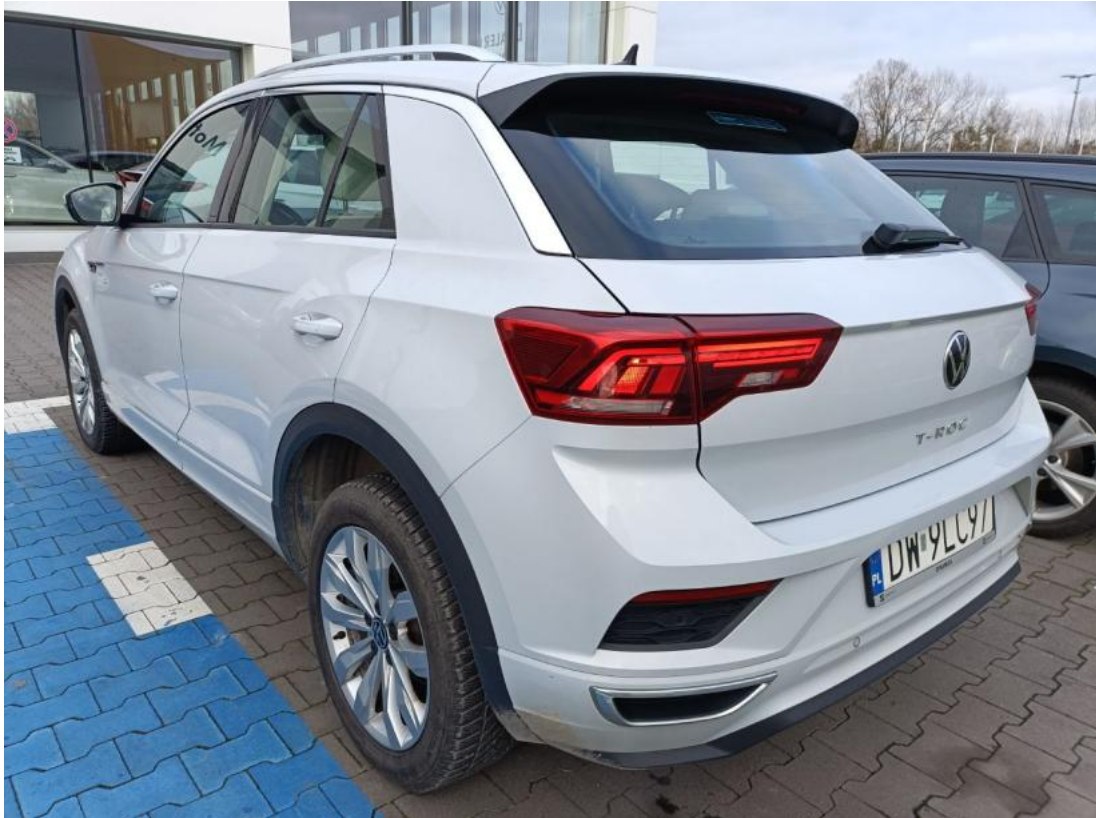
**Fot. 9**

Przekątna tylna lewa

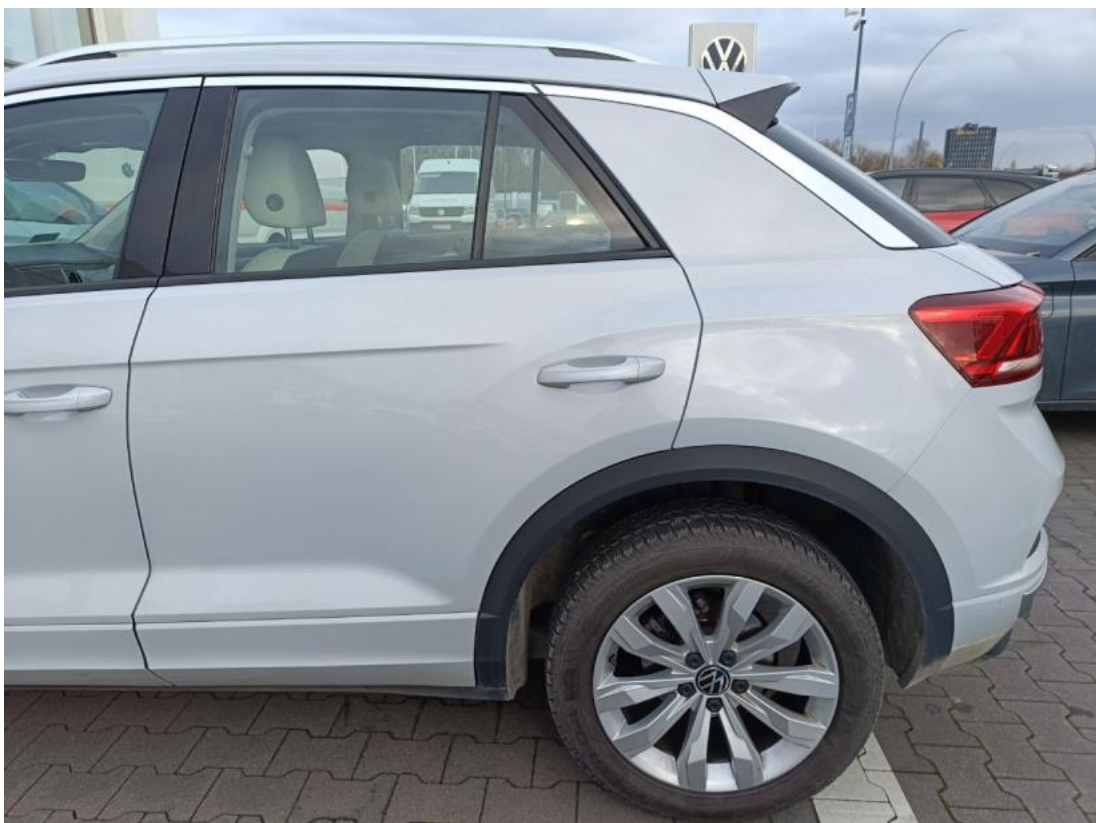
**Fot. 10**

Bok lewy z tyłu

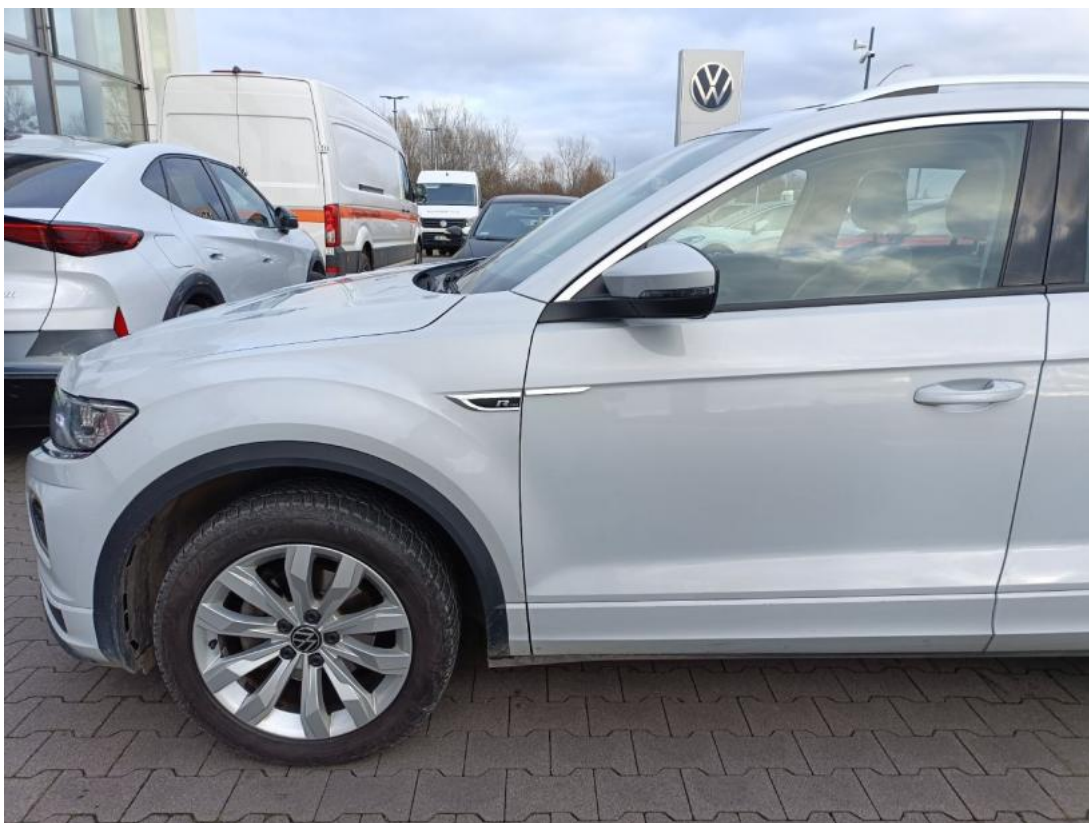
**Fot. 11**

Bok lewy z przodu

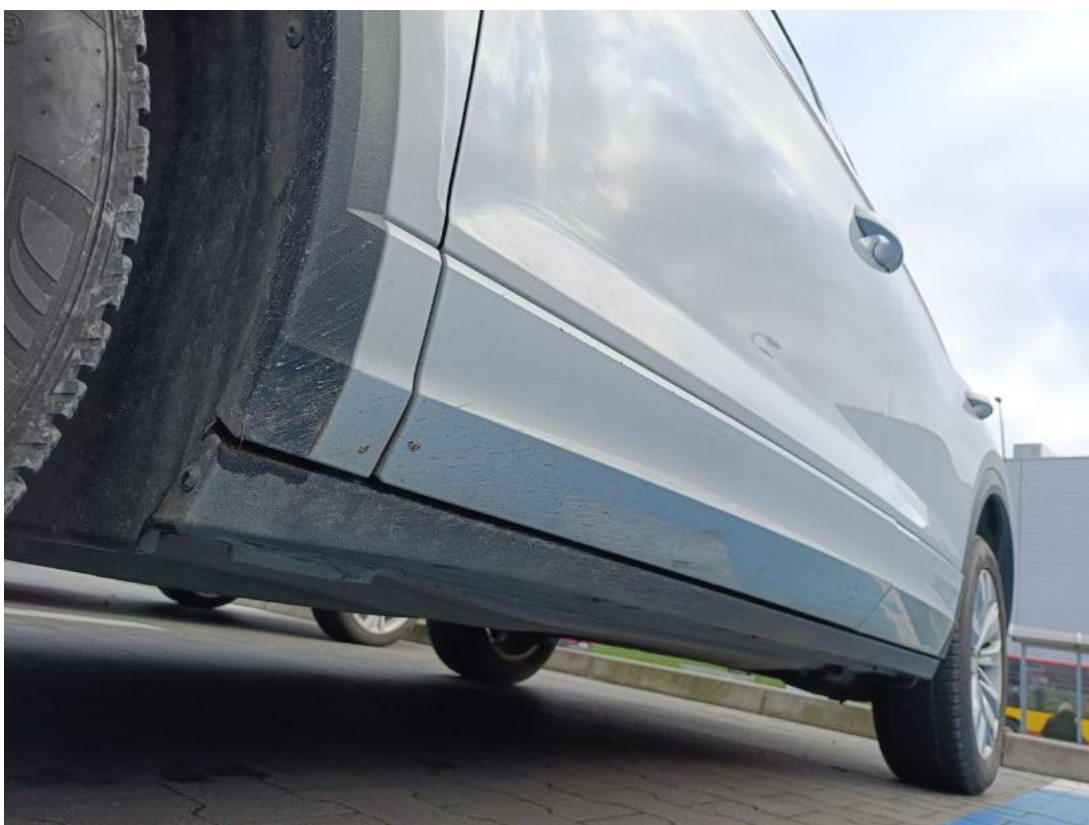
**Fot. 12**

Próg lewy (widok od przodu)

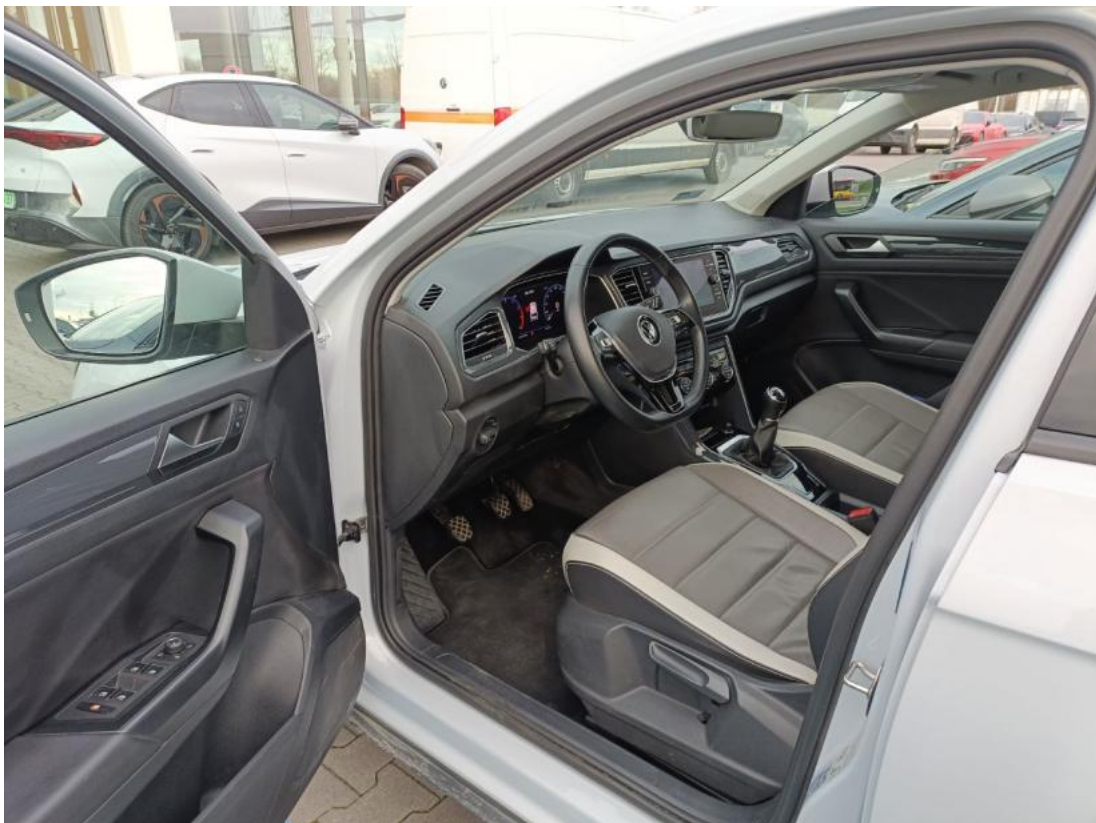
**Fot. 16**

Widok przez otwarte drzwi przednie lewe

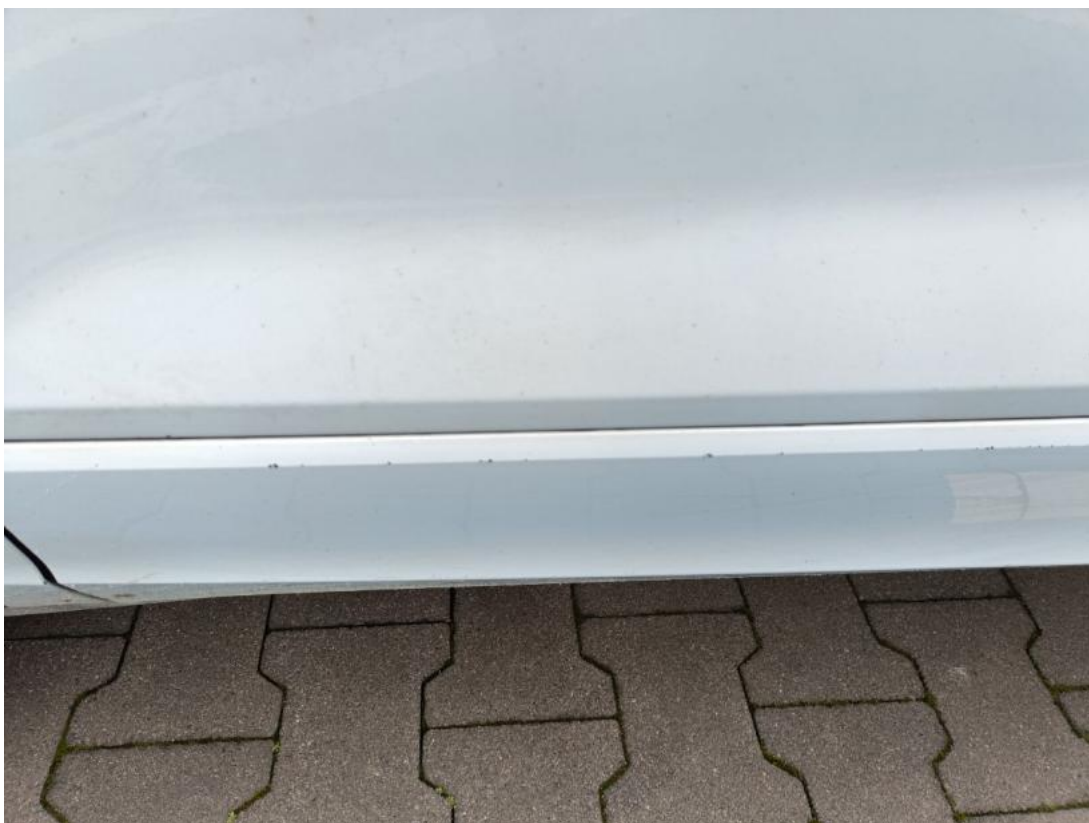
**Fot. 61**

Listwa drzwi przednich L - Rysa/odprysk 2

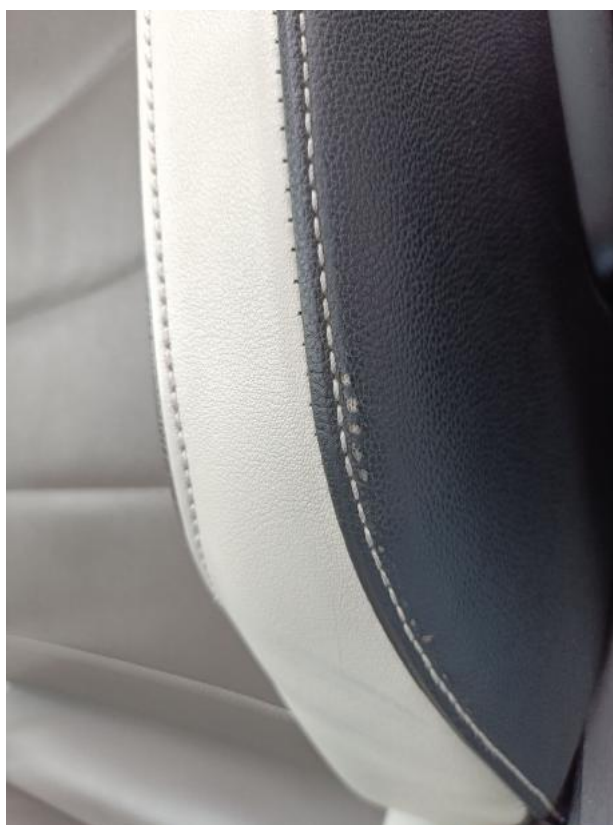
**Fot. 66**

Fotel prz. lew. - Rysa/odprysk 2

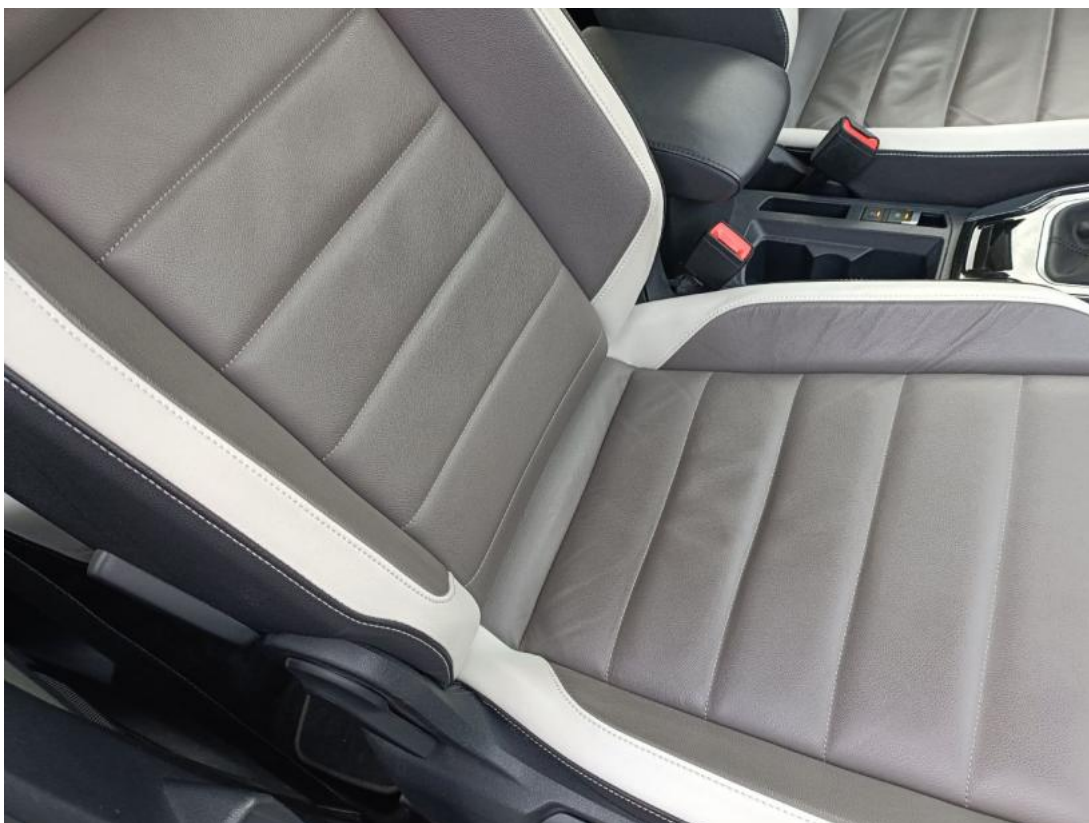
**Fot. 67**

Fotel prz. praw. - zdjęcie pogładowe 1
