## Raport z oględzin pojazdu

| Numer raportu | 425157/3/26-9571 | Data raportu | 09-04-2026 |

| Marka, model | OPEL Astra V Sports Tourer 1... |
| Numer rejestracyjny | WD1483U |

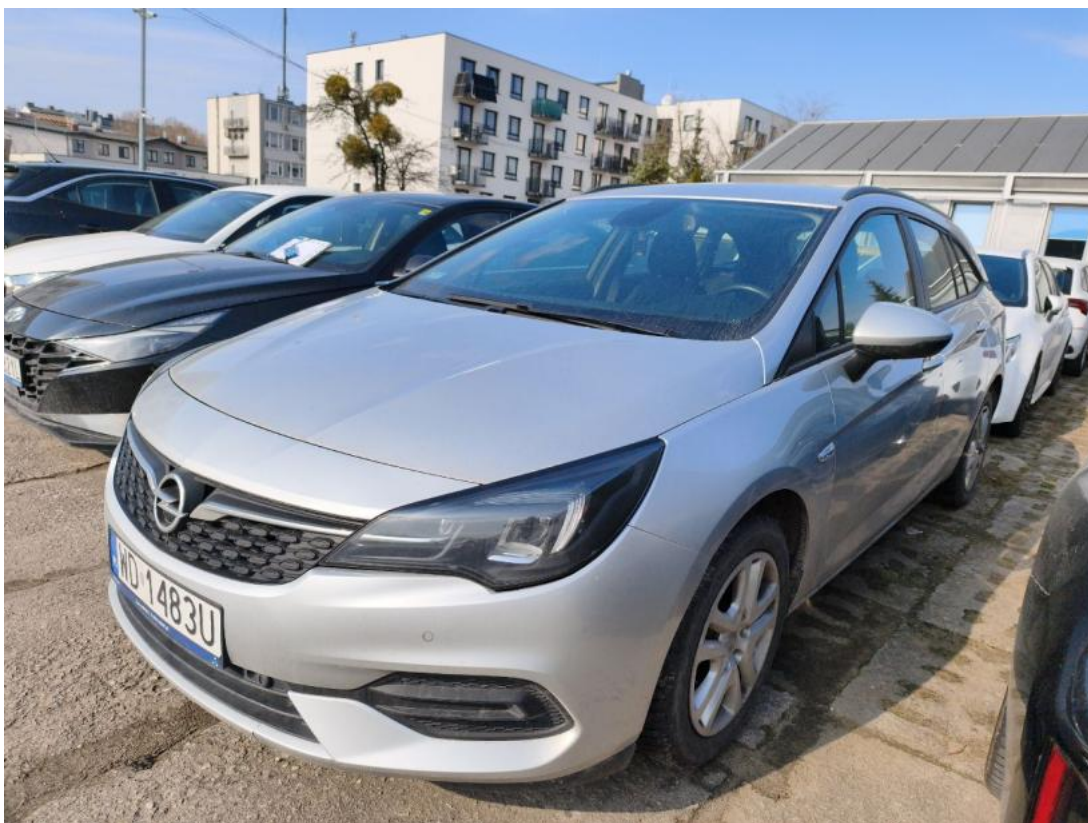
**Fot. 1**

Przekątna przednia lewa

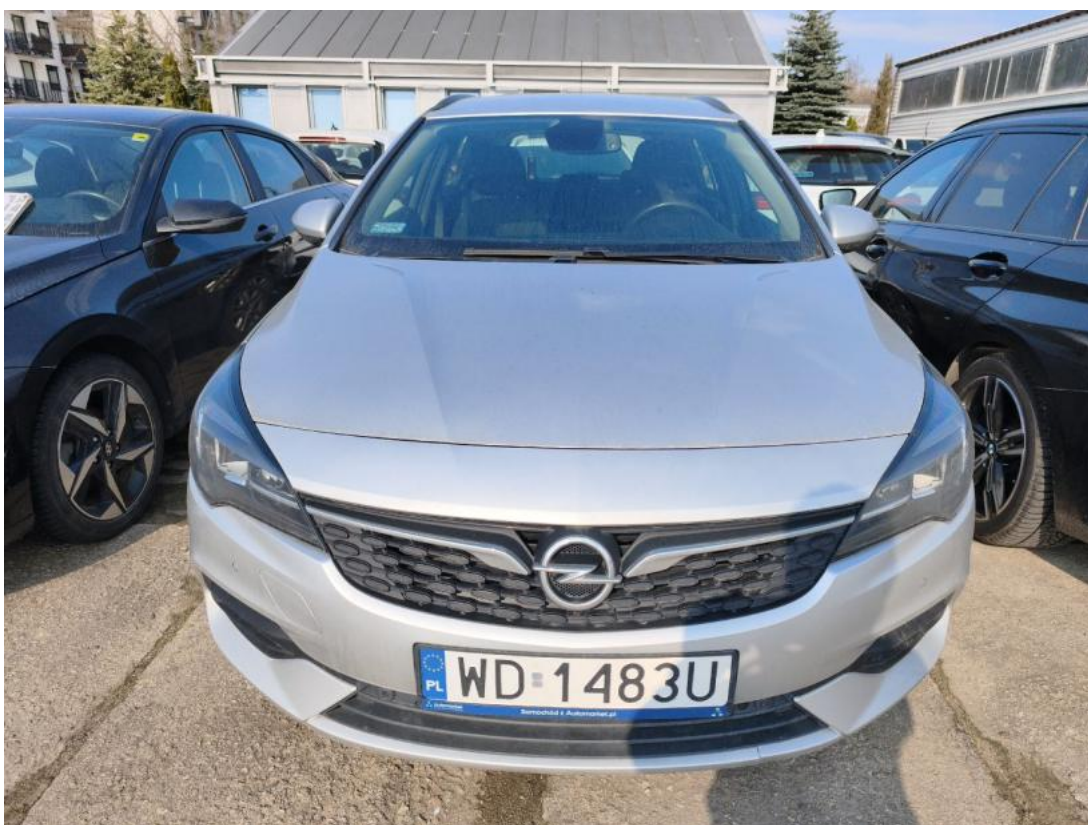
**Fot. 2**

Przód

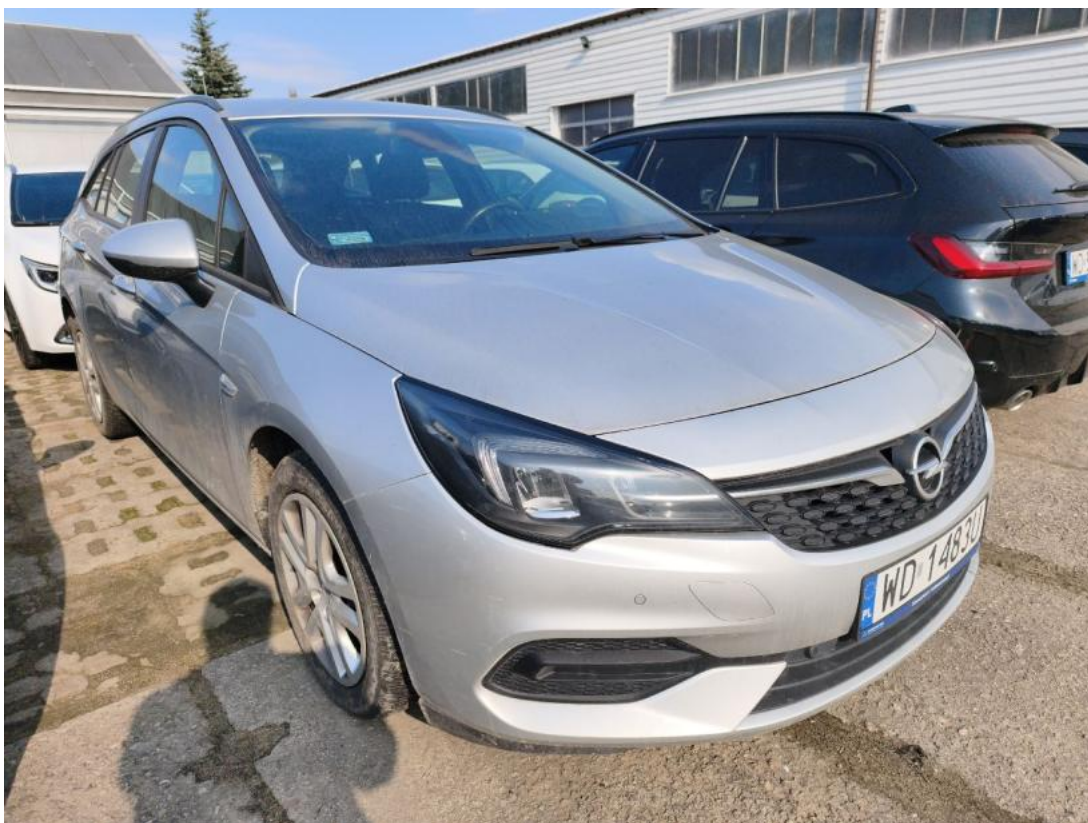
**Fot. 3**

Przekątna przednia prawa

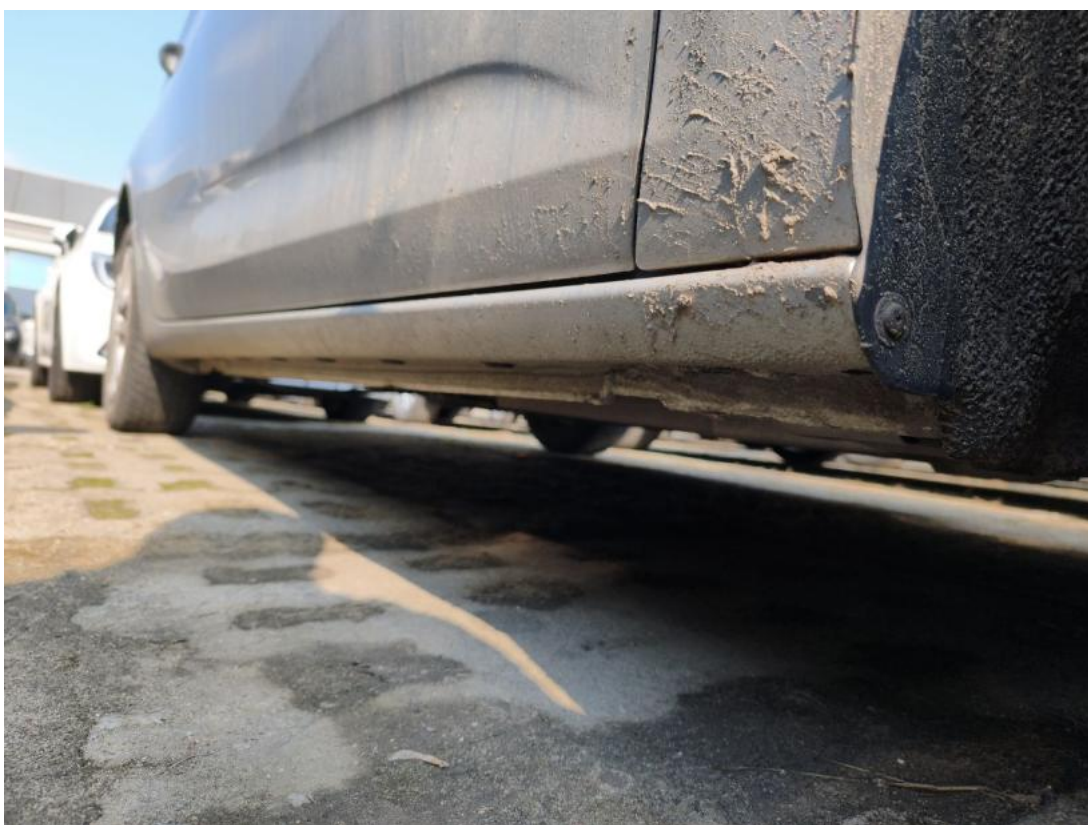
**Fot. 4**

| 8 | Próg R | rysa/odprysk, wgniecenie/odkształcenie | | |

Próg prawy (widok od przodu)

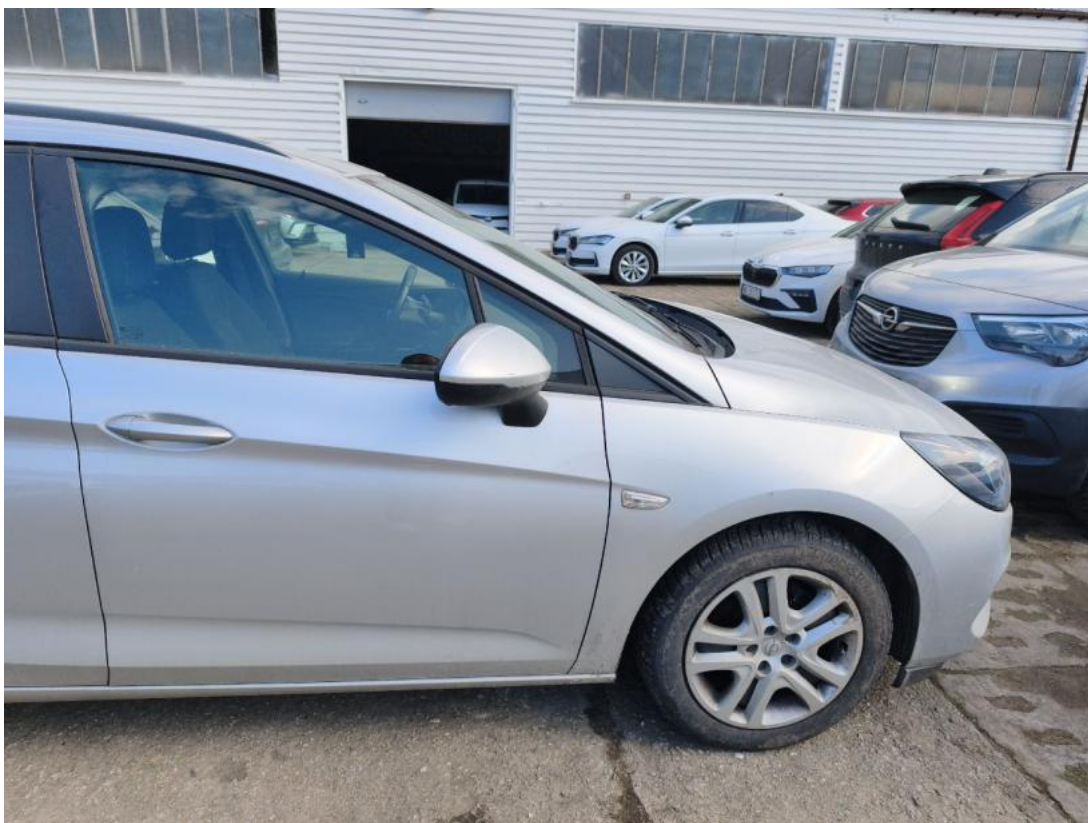
**Fot. 5**

Bok prawy z przodu

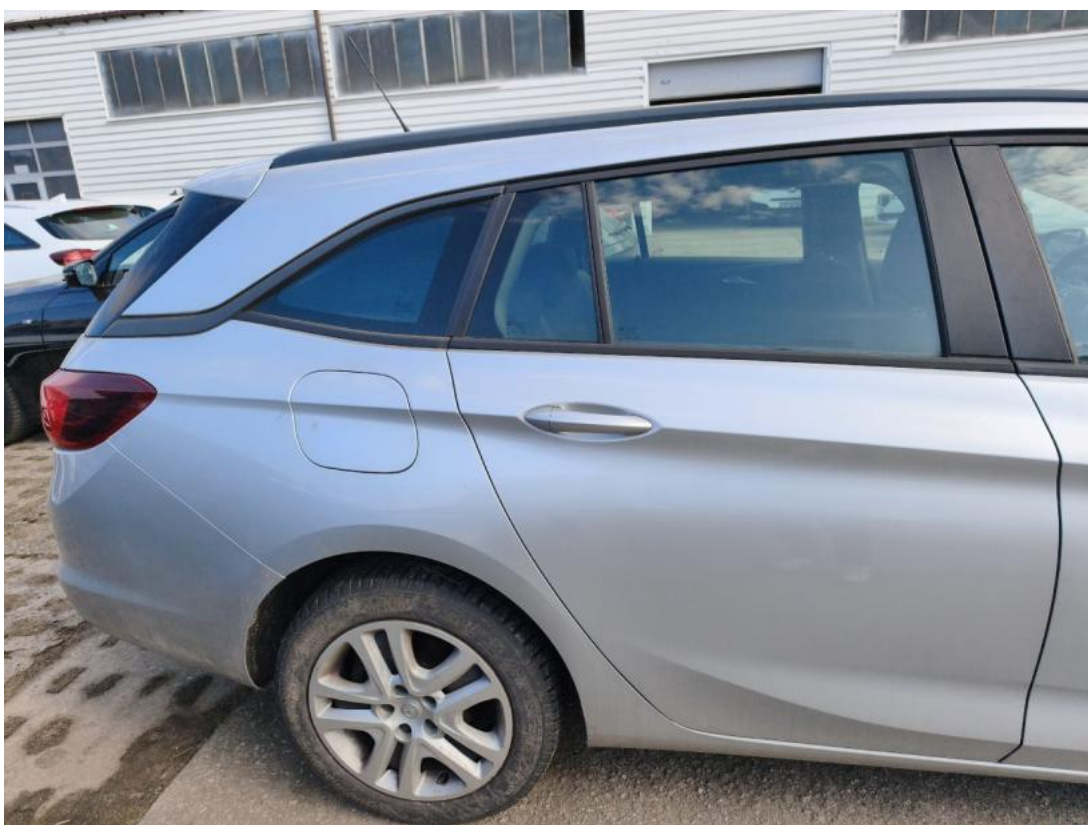
**Fot. 6**

Bok prawy z tyłu

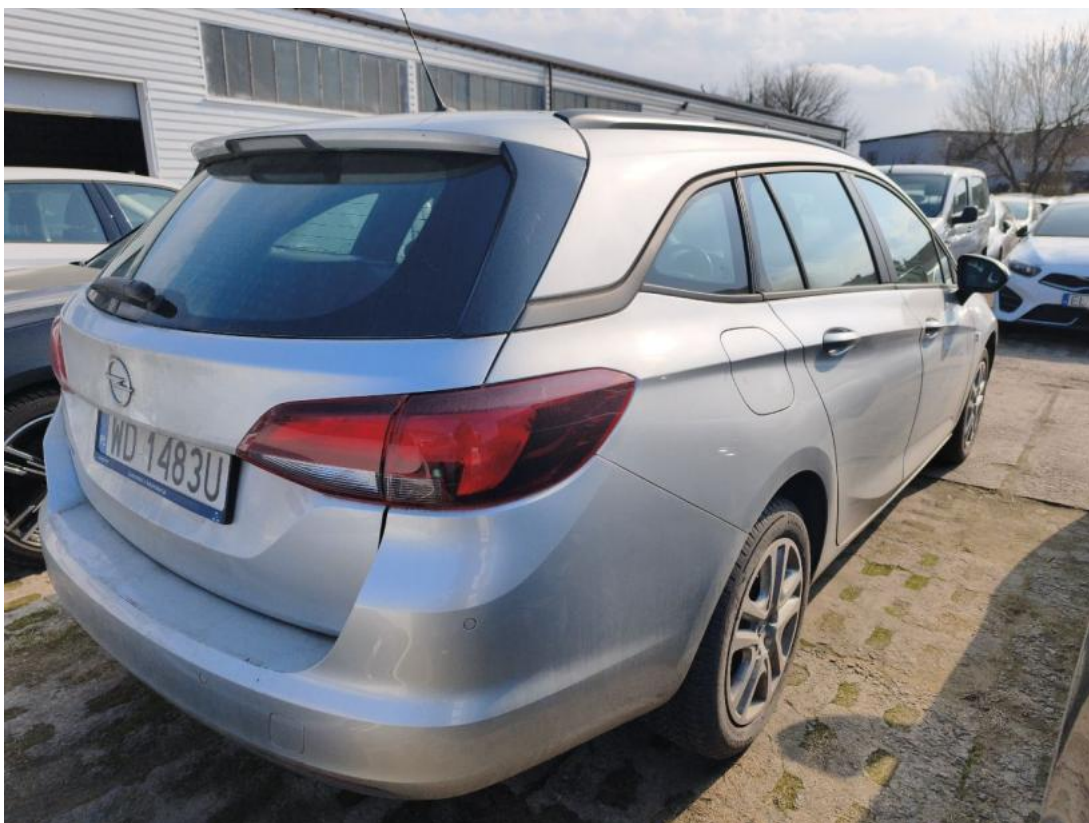
**Fot. 7**

Przekątna tylna prawa

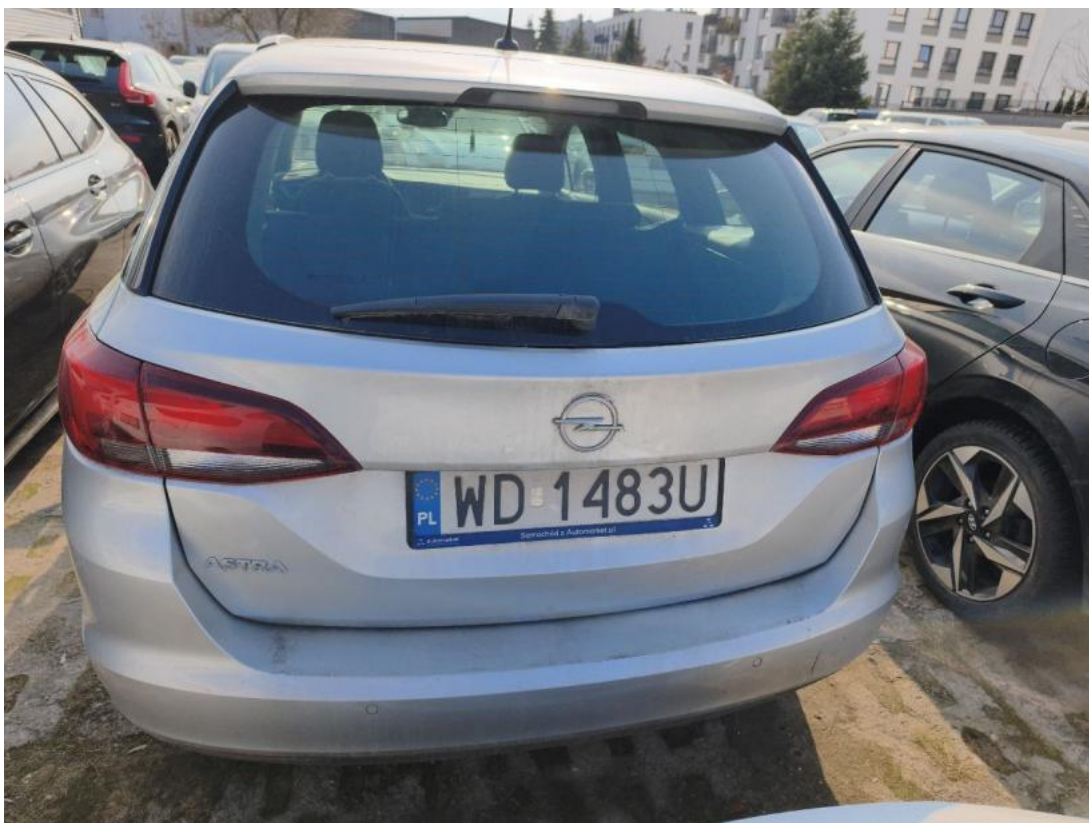
**Fot. 8**

Tył

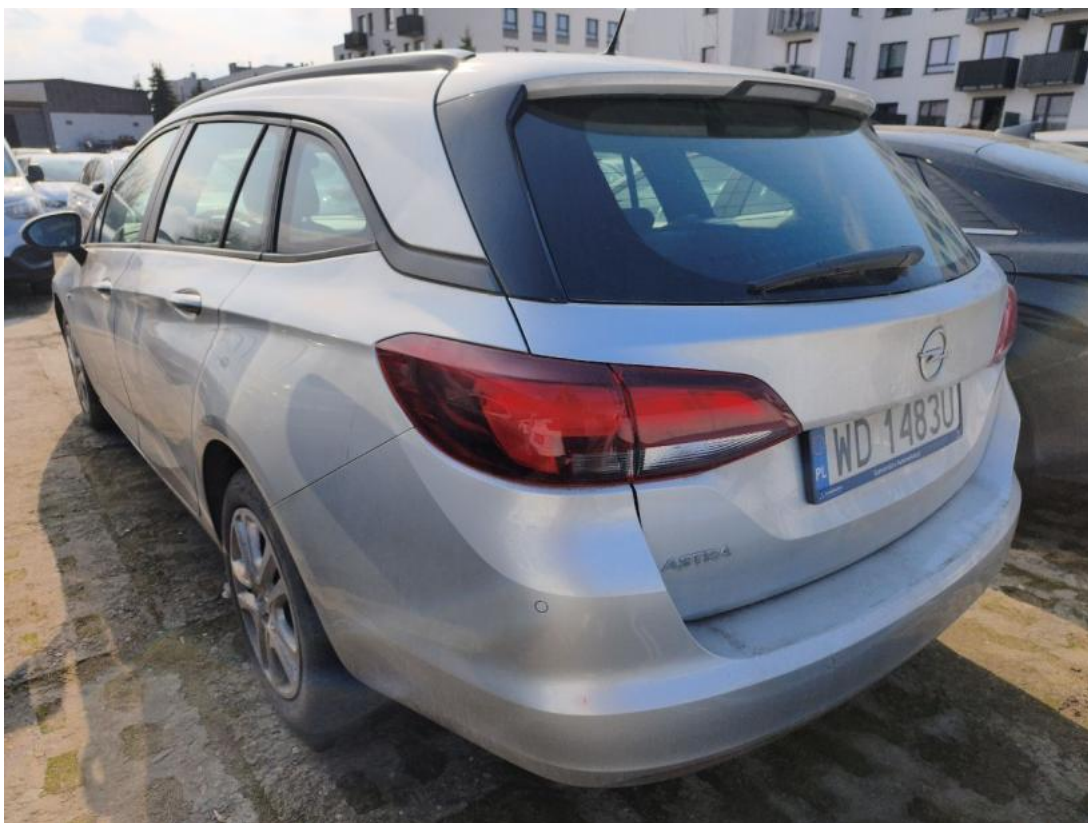
**Fot. 9**

Przekątna tylna lewa

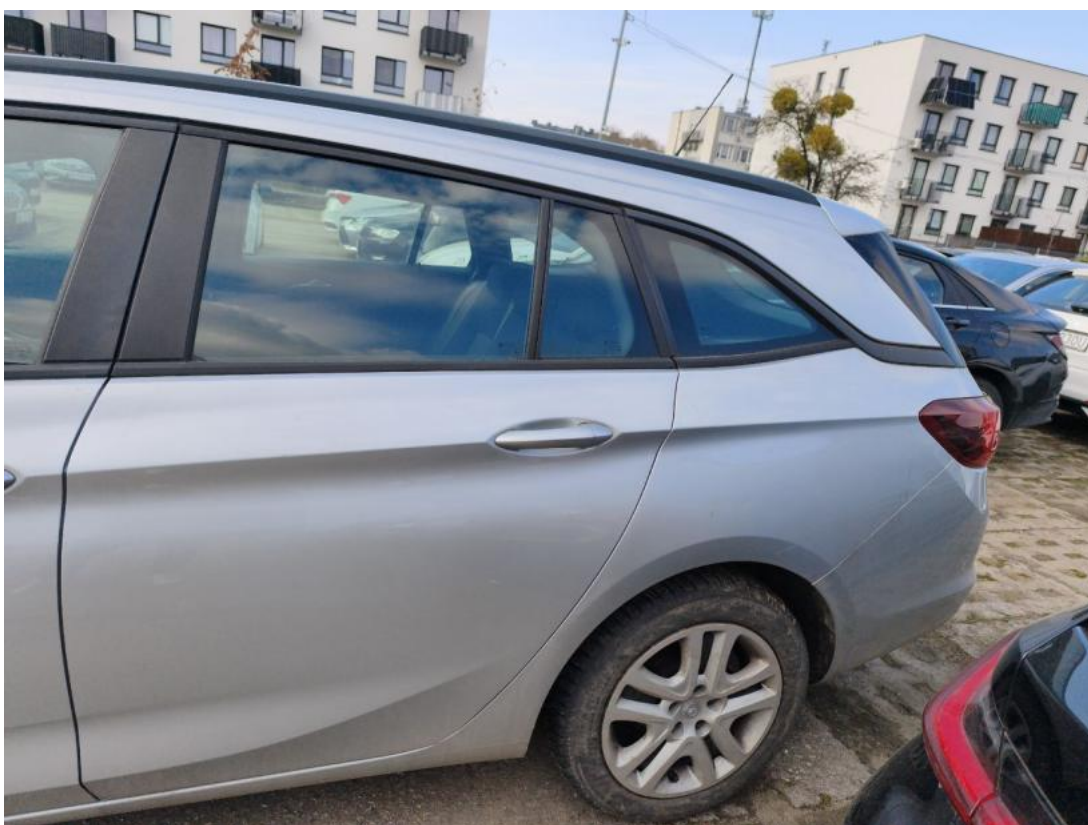
**Fot. 10**

Bok lewy z tyłu

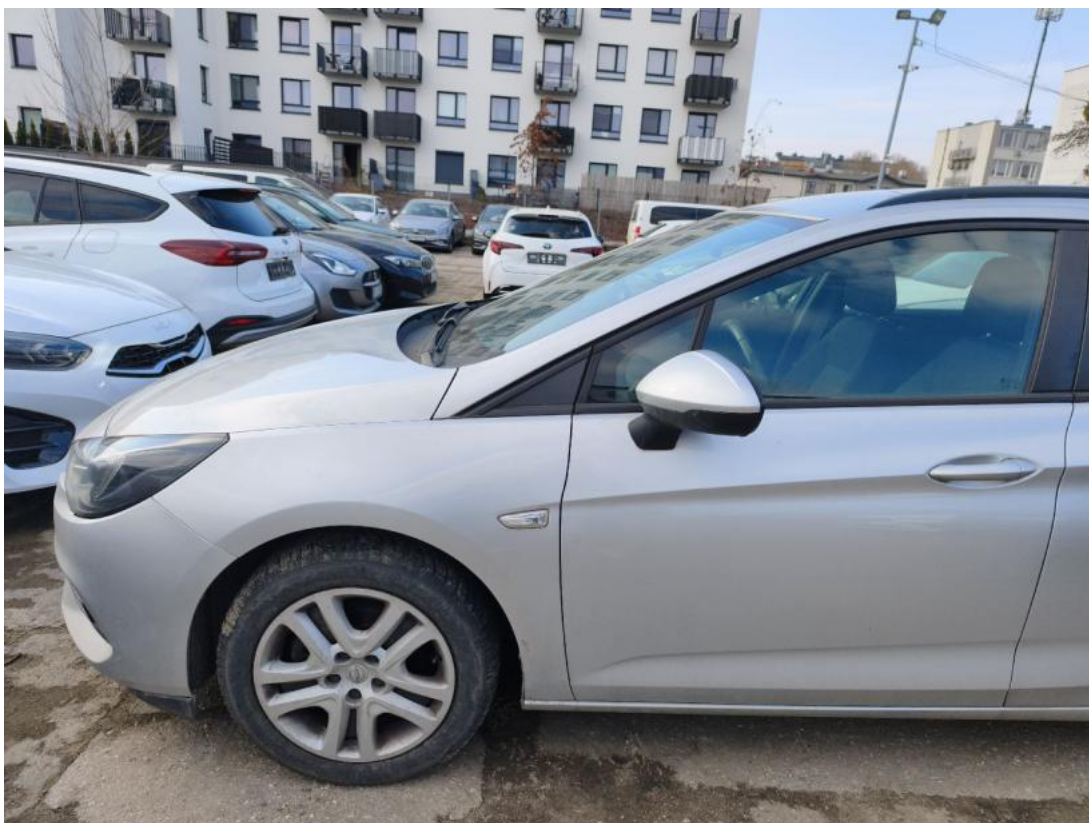
**Fot. 11**

Bok lewy z przodu

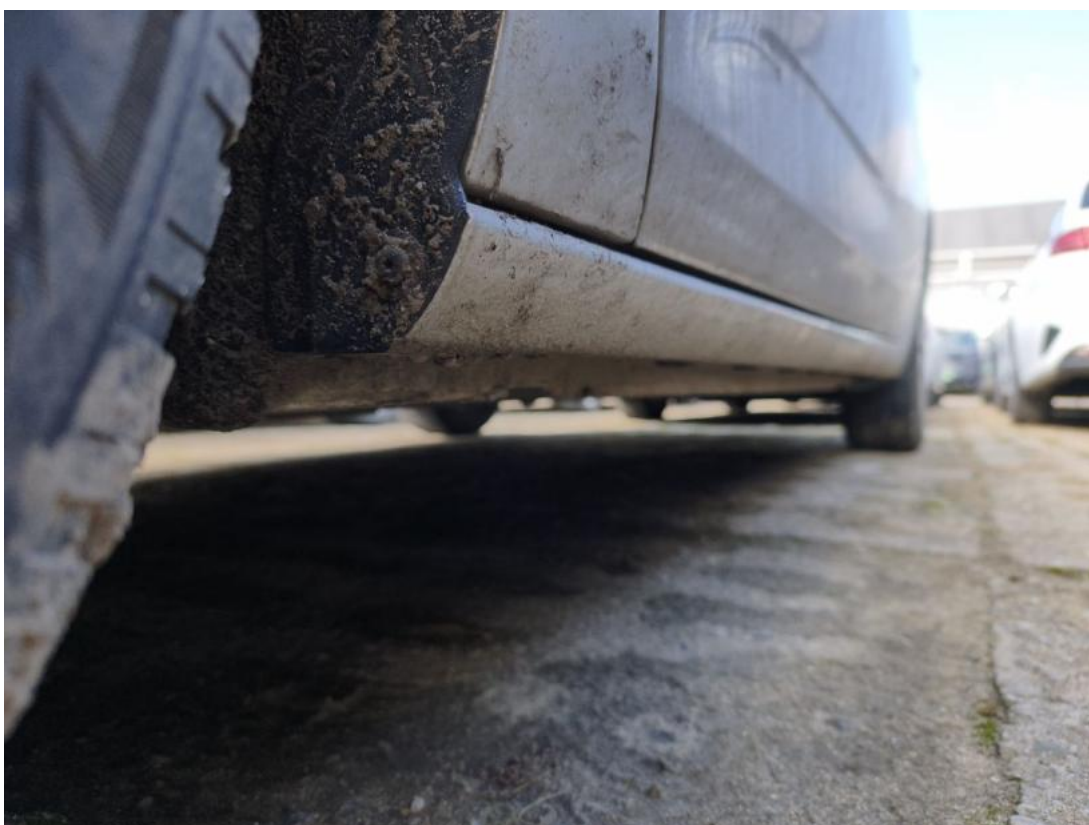
**Fot. 12**

| 7 | Próg L | rysa/odprysk | | |

Próg lewy (widok od przodu)

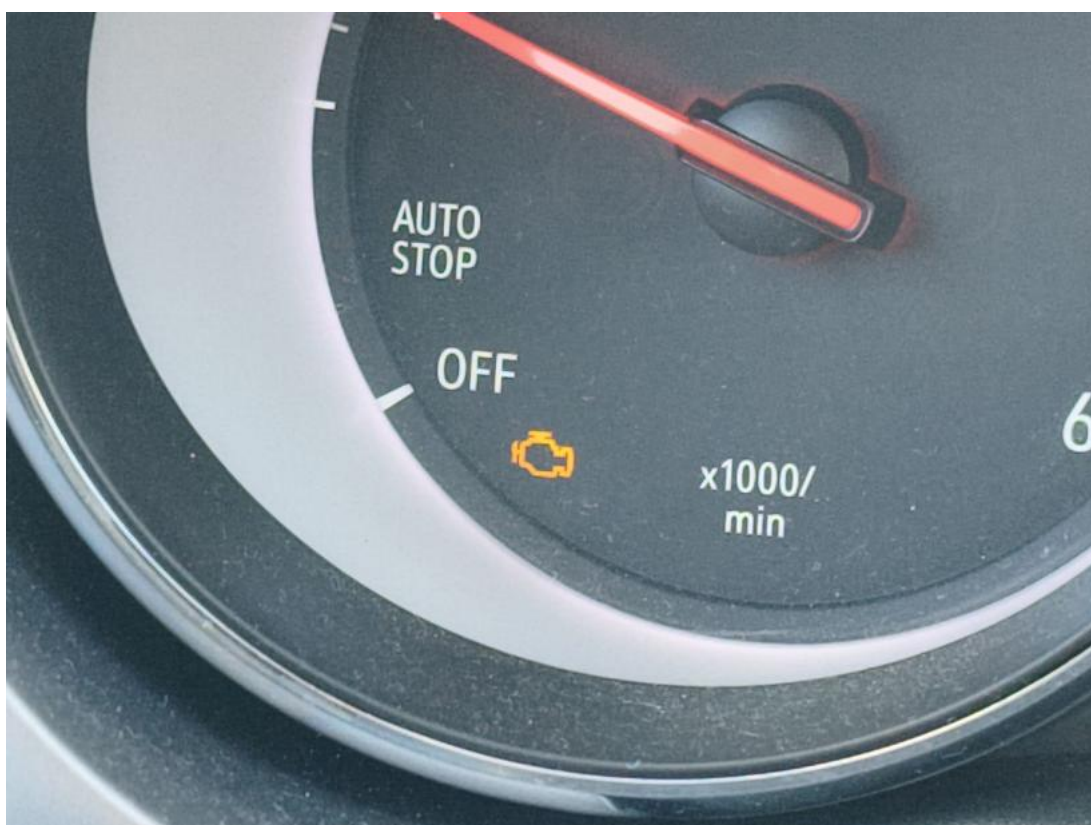
**Fot. 38**  
kontrolka

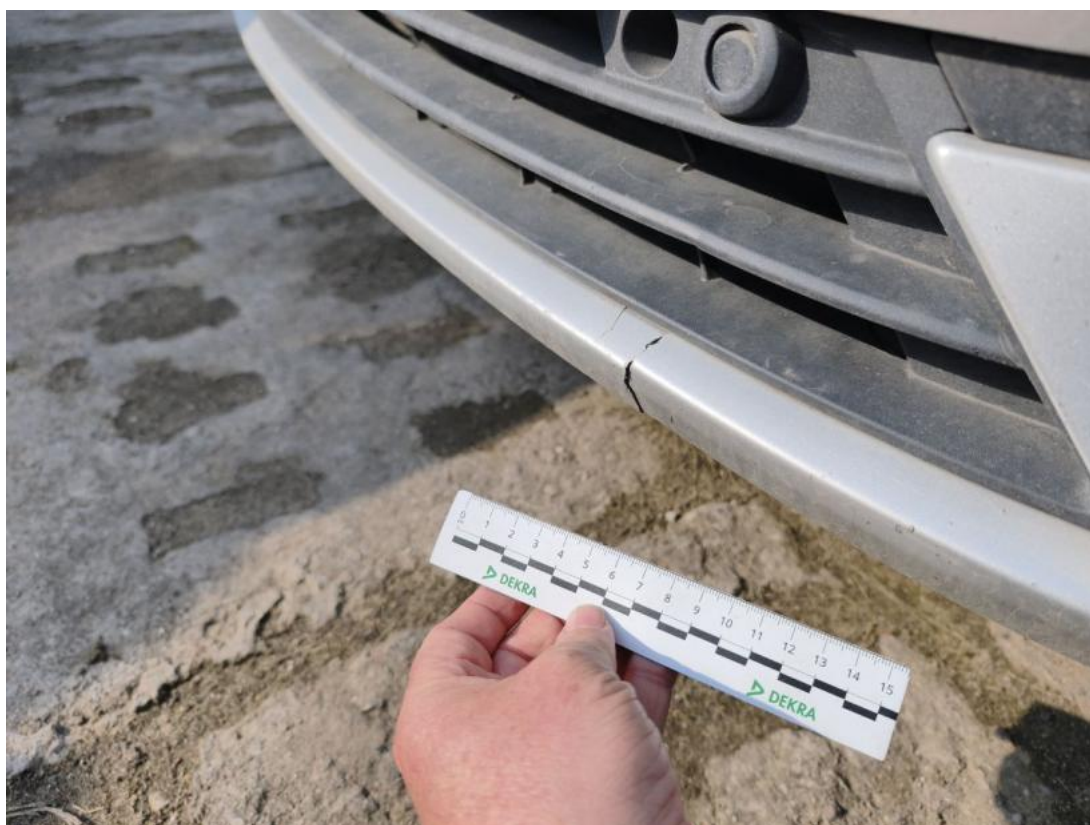
**Fot. 42**

Zderzak - zdjęcie poglądowe 1

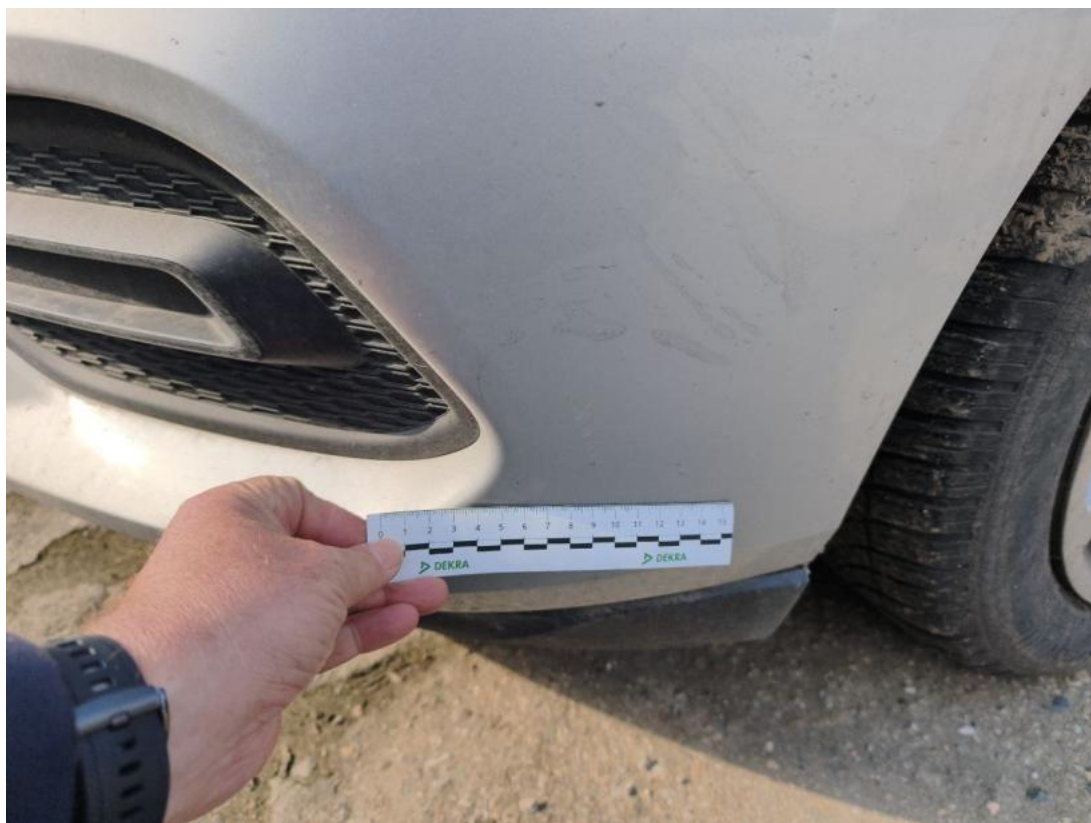
**Fot. 43**

Zderzak - zdjęcie pogładowe 2

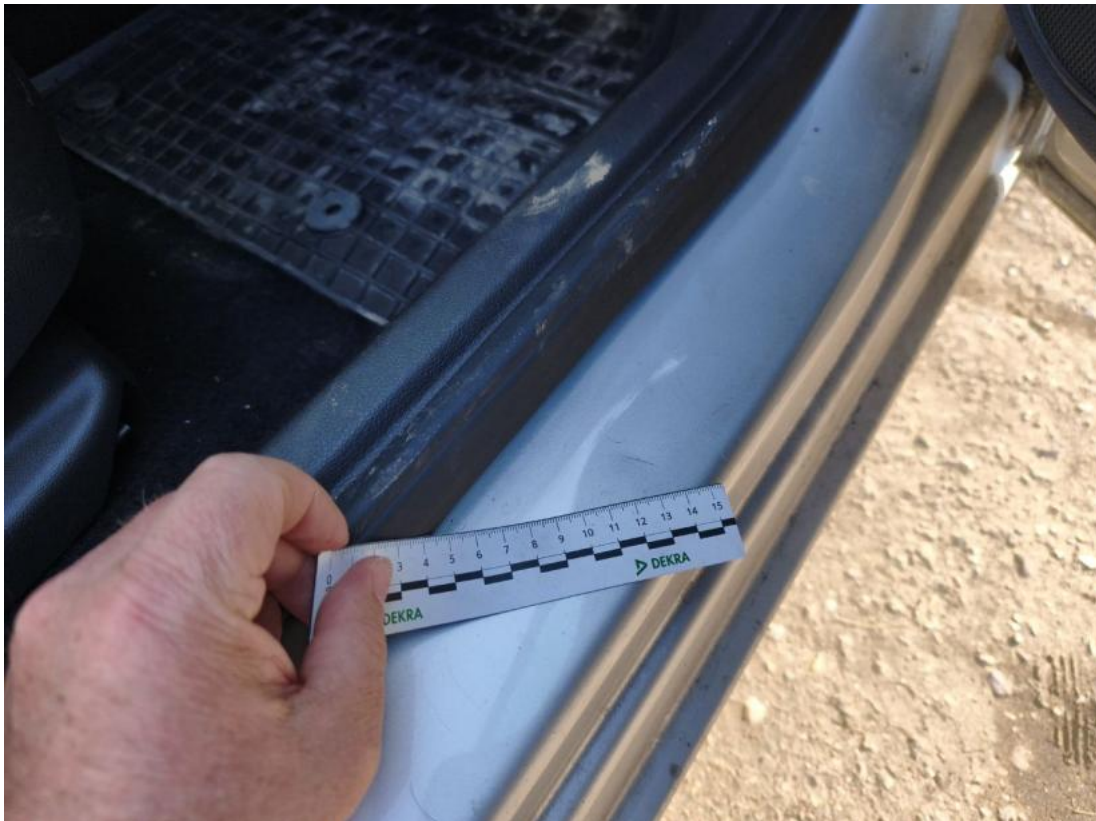
**Fot. 55**

Próg P - zdjęcie poglądowe 2

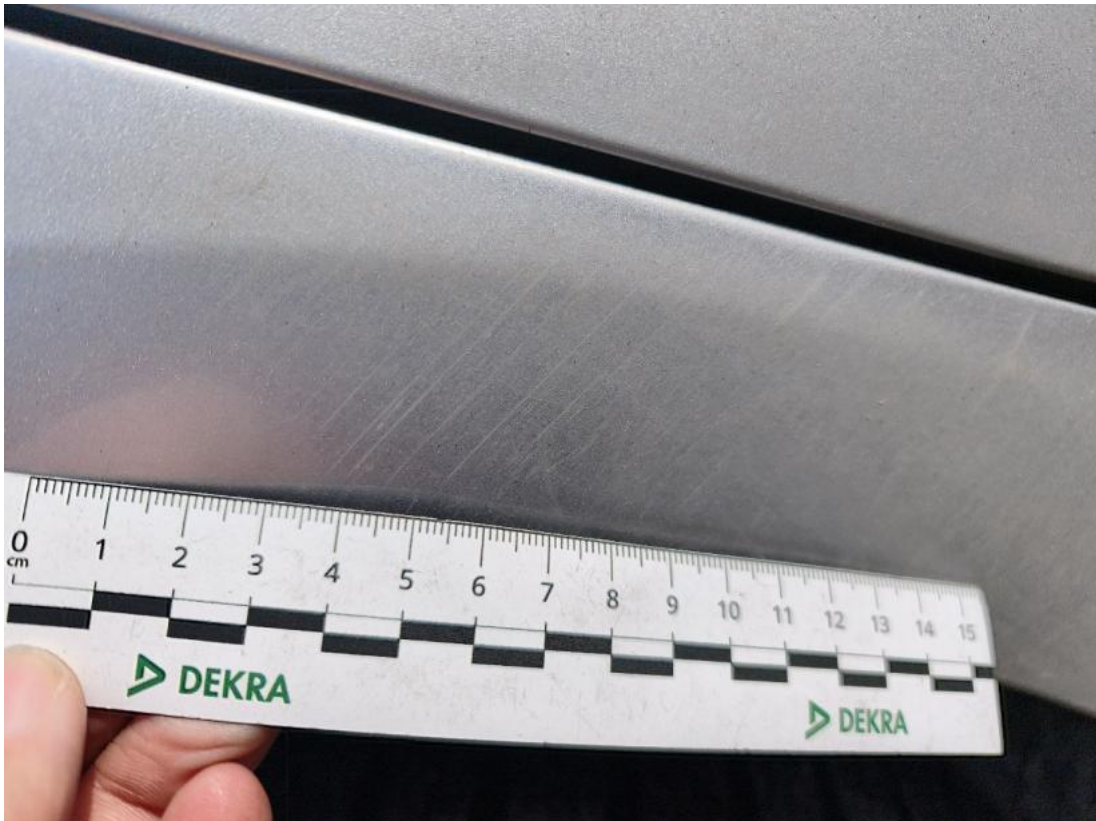
**Fot. 57**

Błotnik tylny P / Ściana boczna P - zdjęcie poglądowe 2

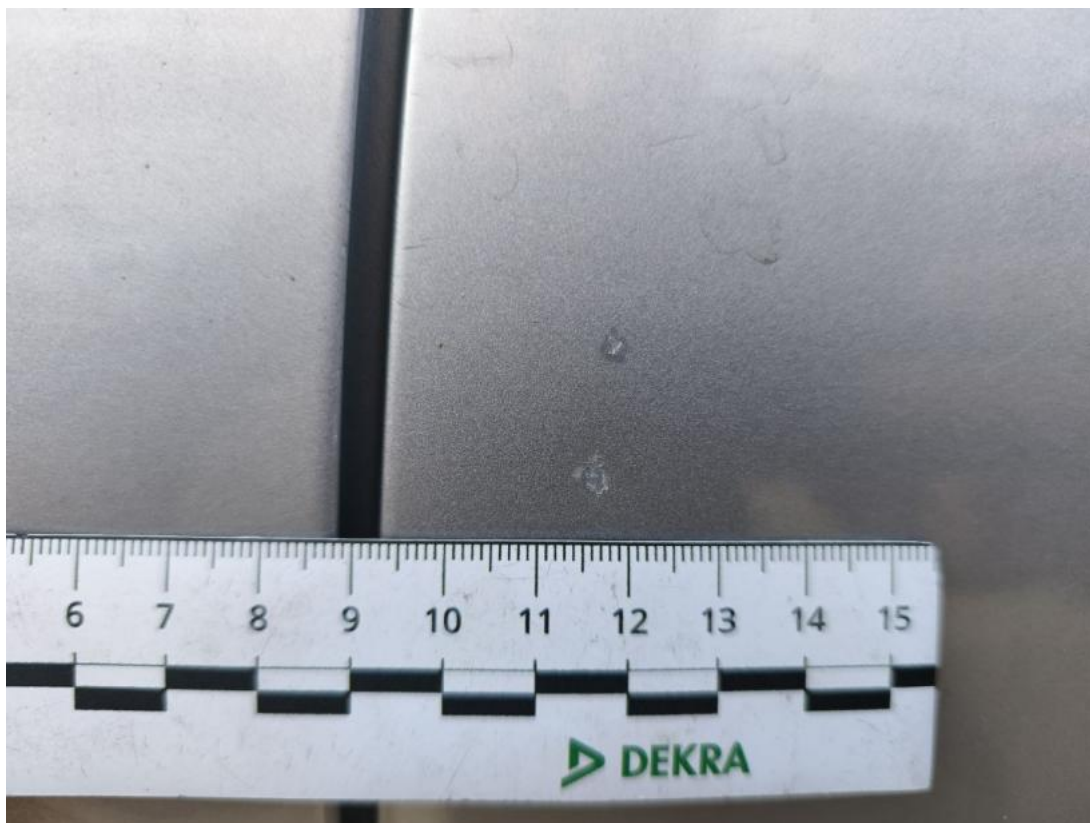
**Fot. 67**

Drzwi tylne L - zdjęcie poglądowe 2

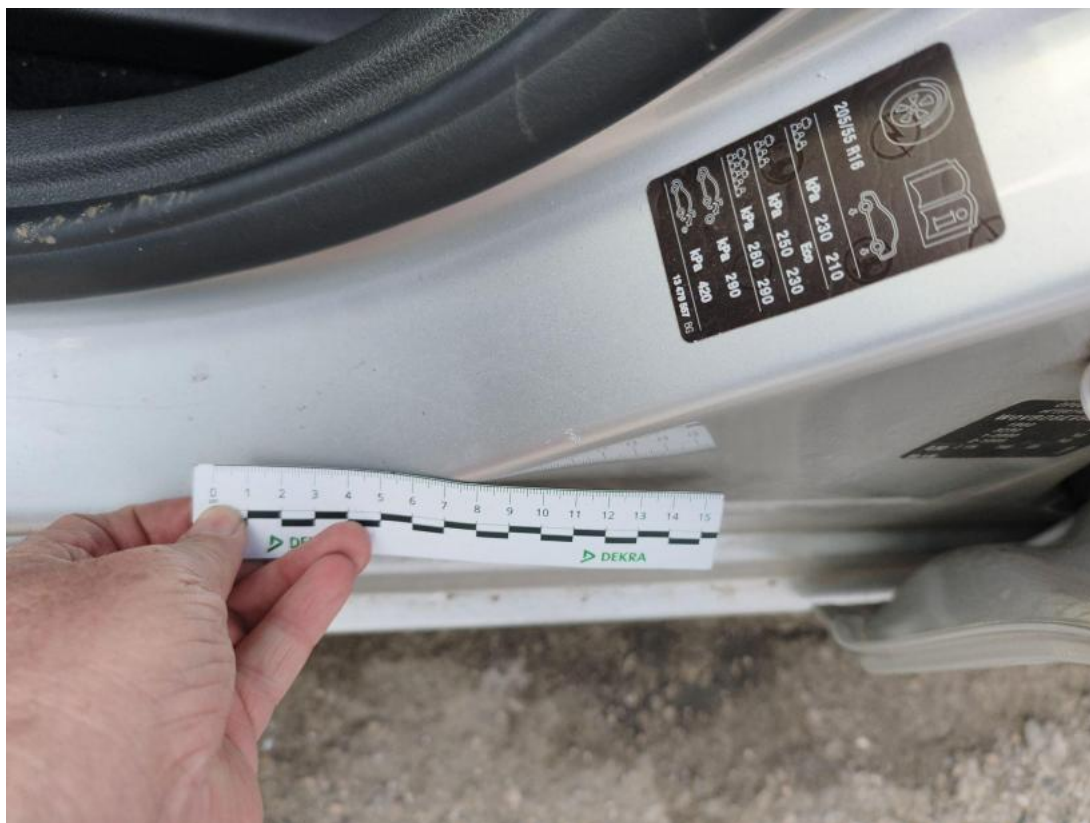
**Fot. 71**

Próg L - zdjęcie poglądowe 2
