## Raport z oględzin pojazdu

| Numer raportu | 219982/7/26-11401 | Data raportu | 17-07-2026 |

| Numer identyfikacyjny (VIN) | VF3VEAHXHHZ081755 |
| Marka, model | PEUGEOT Expert 2.0 BlueHDi... |

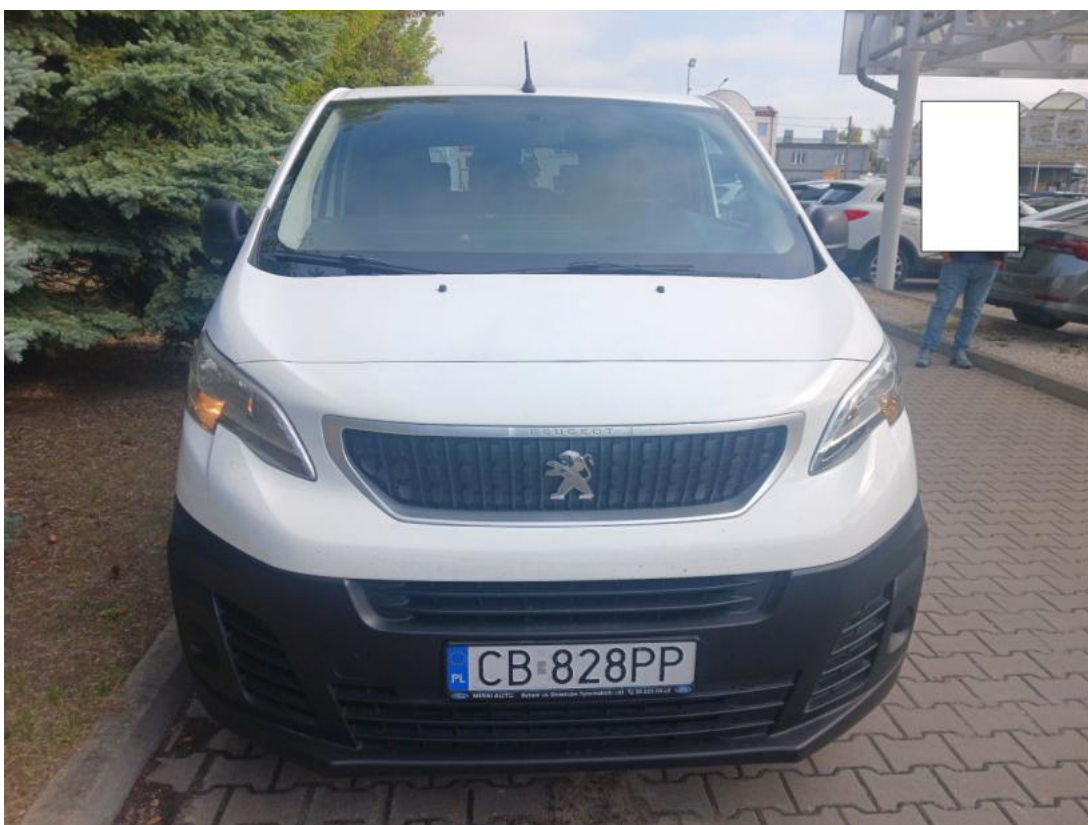
**Fot. 2**

| 16 | Pokrywa przednia | rysa/odprysk | | |
| 17 | Zderzak, środek | zarysowanie | | |

Przód

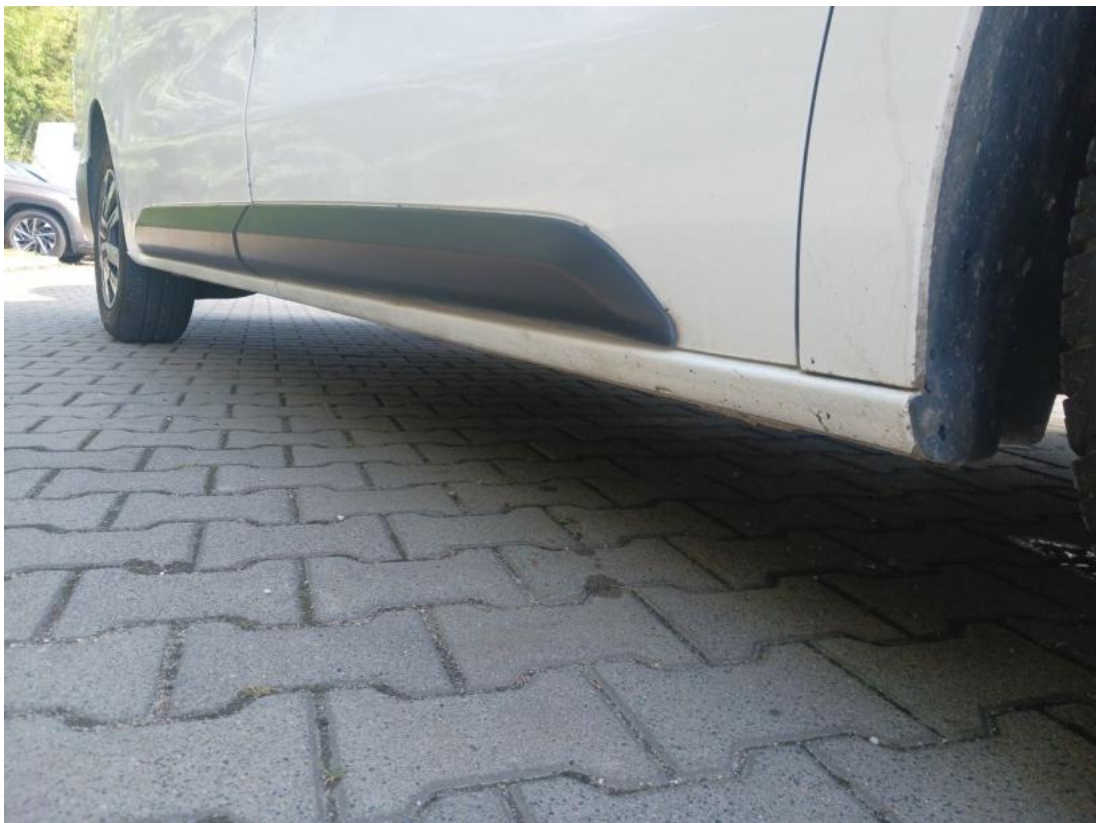
**Fot. 4**

| 11 | Próg R | ślady korozji | NA | 0.5 |

Próg prawy (widok od przodu)

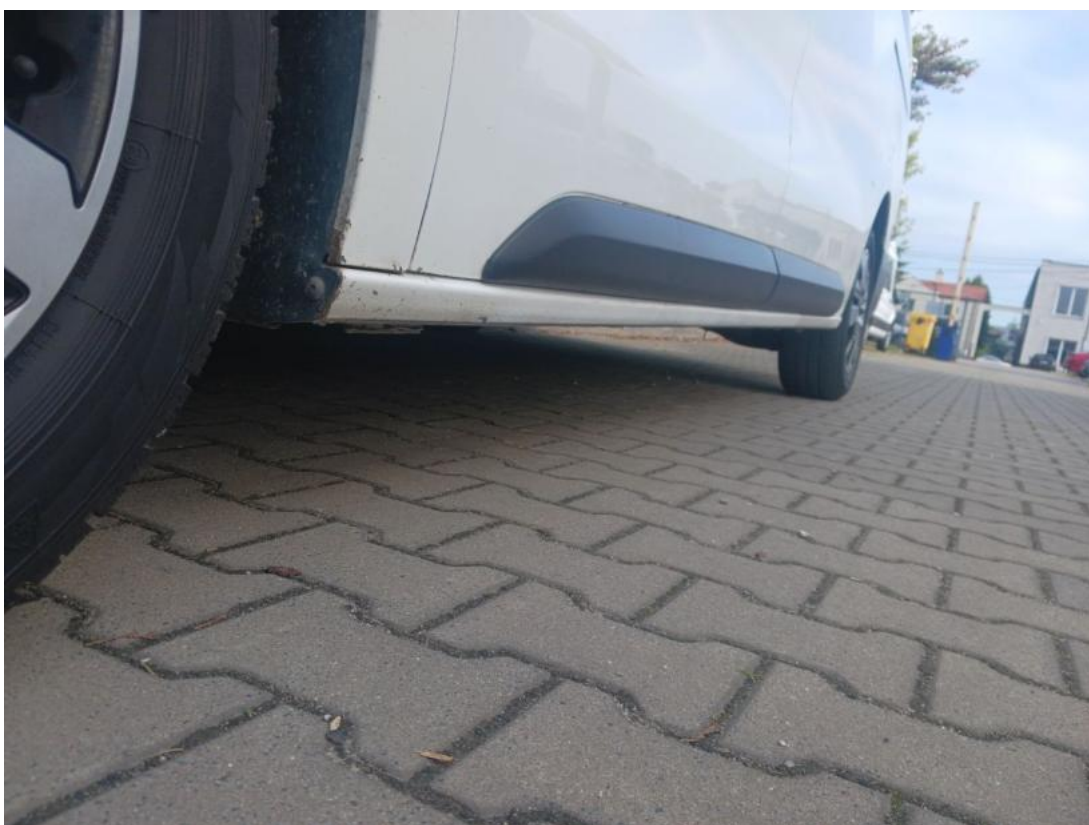
**Fot. 12**

| 10 | Próg L | ślady korozji | NA | 0.5 |

Próg lewy (widok od przodu)

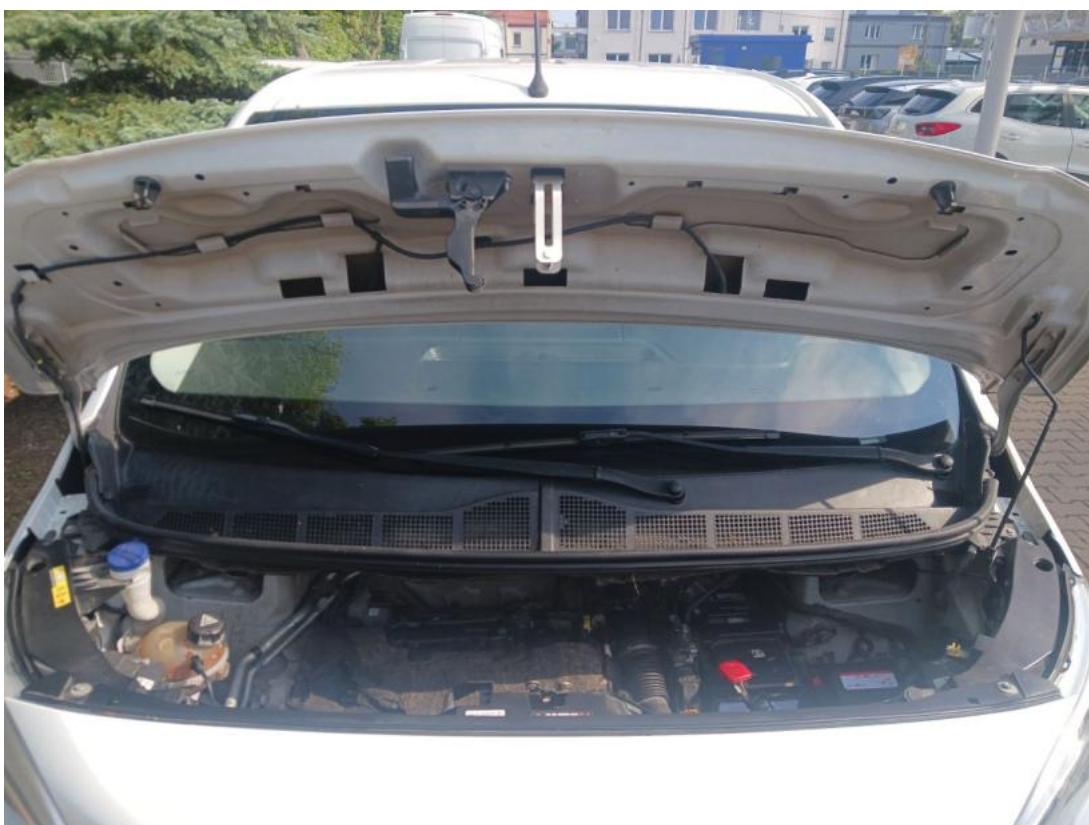
**Fot. 24**

| Poz. | Nazwa pozycji | Opis uszkodzeń | Kwalifik. | Naprawa [rbg] |
|---|---|---|---|---|
| 1 | Obudowa silnika, góra | rozerwanie, ubytki materiału | WY | 0.1 |

Komora silnika
