## Raport z oględzin pojazdu

| Numer raportu | 11713/6/26-15201 | Data raportu | 08-06-2026 |

| Marka, model | NISSAN NV300 Euro 6 1997cc... |
| Numer rejestracyjny | BIA0672A |

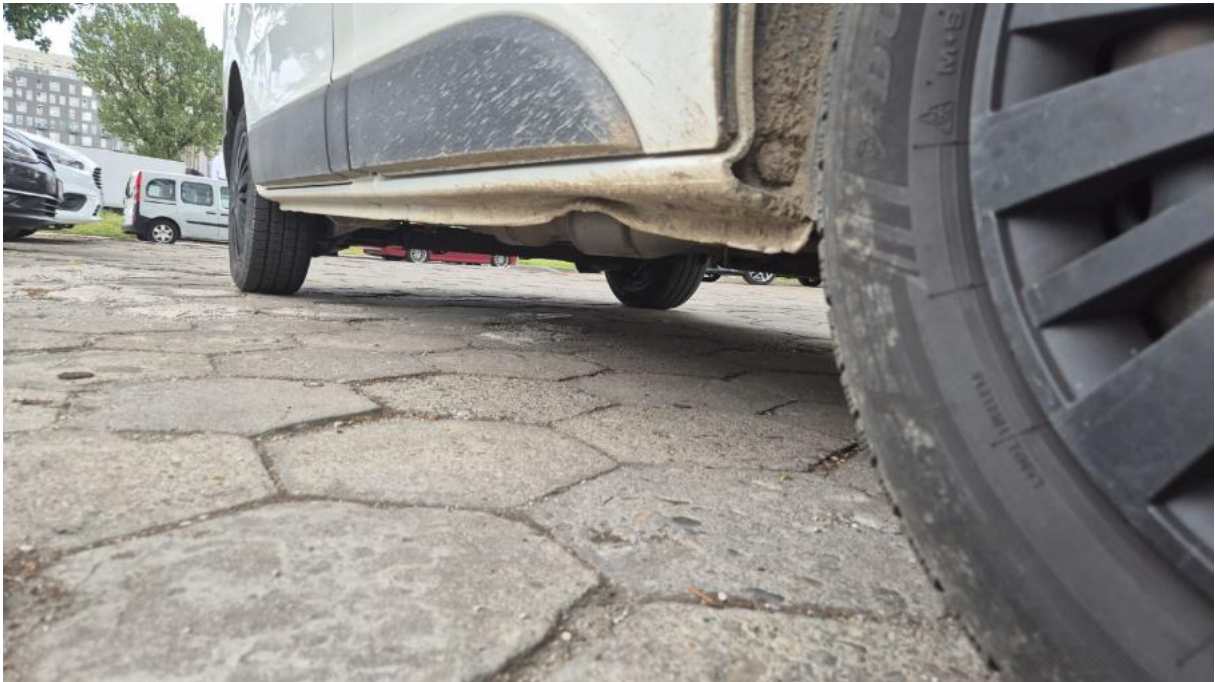
**Fot. 4**

Próg prawy (widok od przodu)

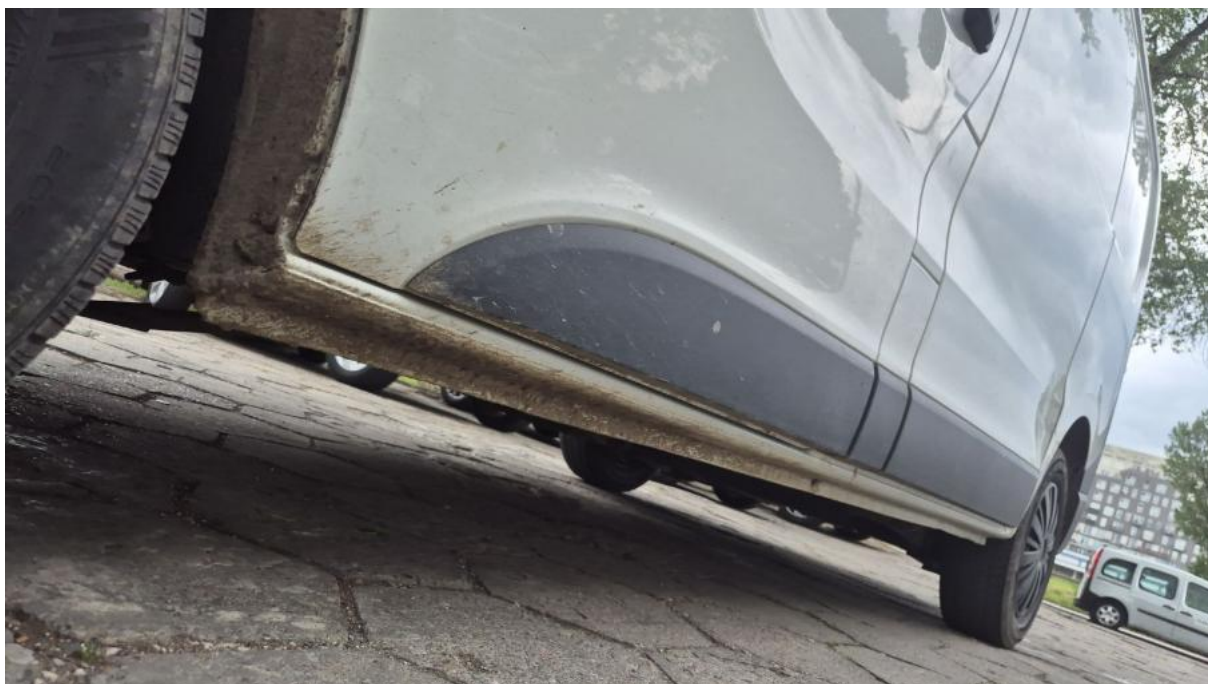
**Fot. 12**

Próg lewy (widok od przodu)

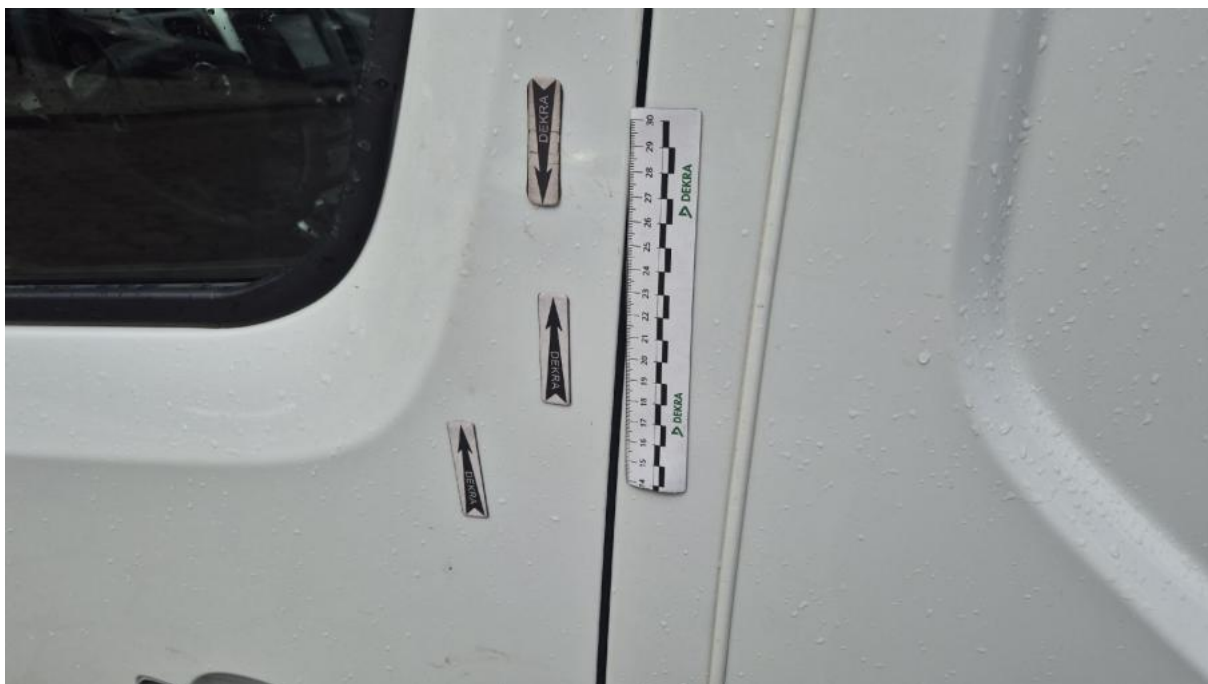
**Fot. 60**

Drzwi tylne L - zdjęcie poglądowe 1

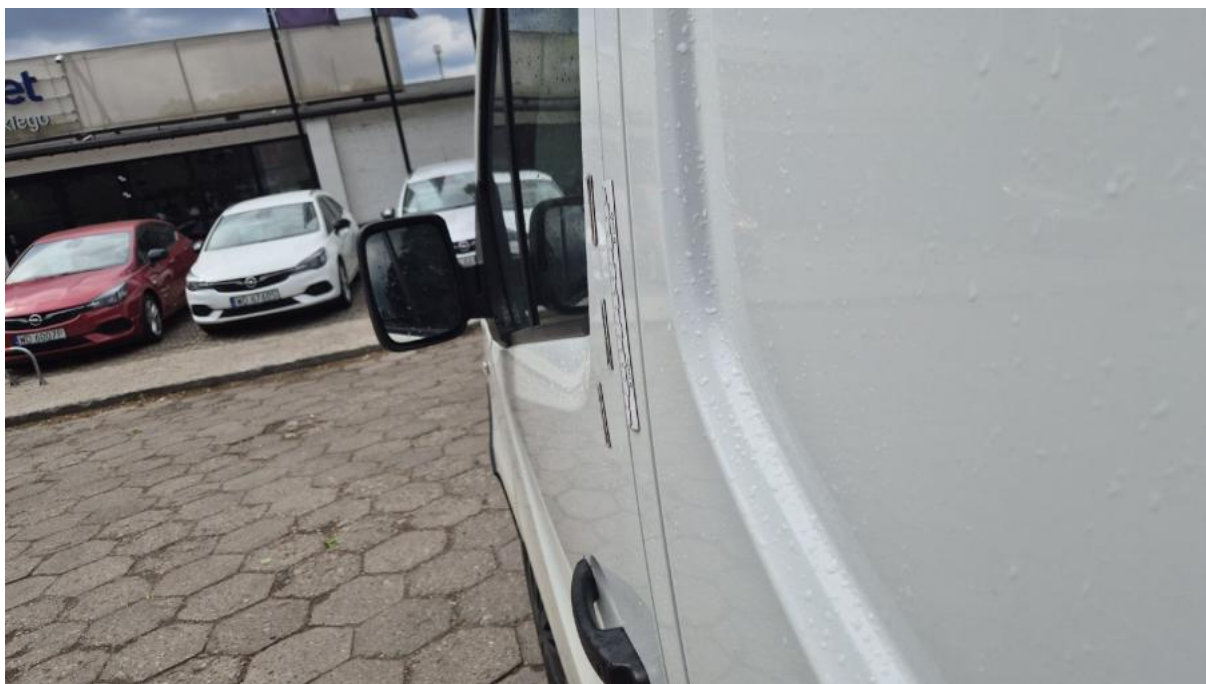
**Fot. 62**

| 17 | Drzwi tylne, skrzydło lewe L | odpryski lakieru, wgniecenie | NA | 1.5 |

Drzwi tylne L - Wgniecenie/odkształcenie 1

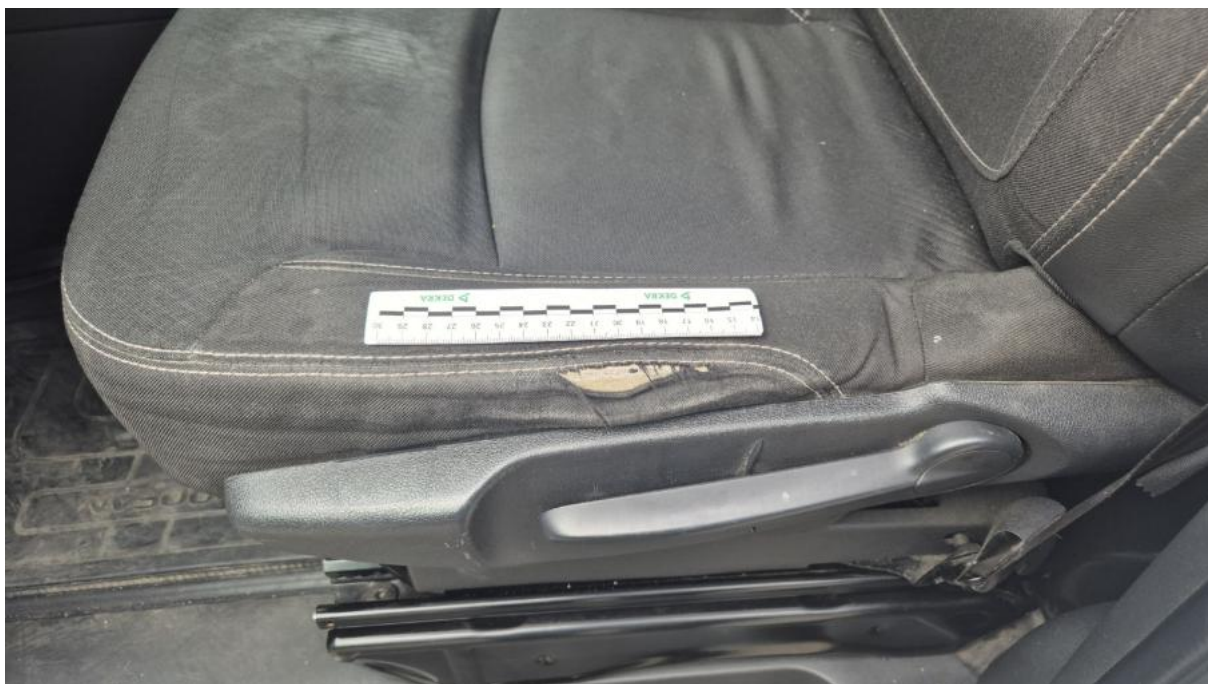
**Fot. 66**

| 9 | Tapicerka siedziska 1.rząd L | pęknięcie/rozerwanie | WY | 0.3 |

Fotel prz. lew. - Inne 1

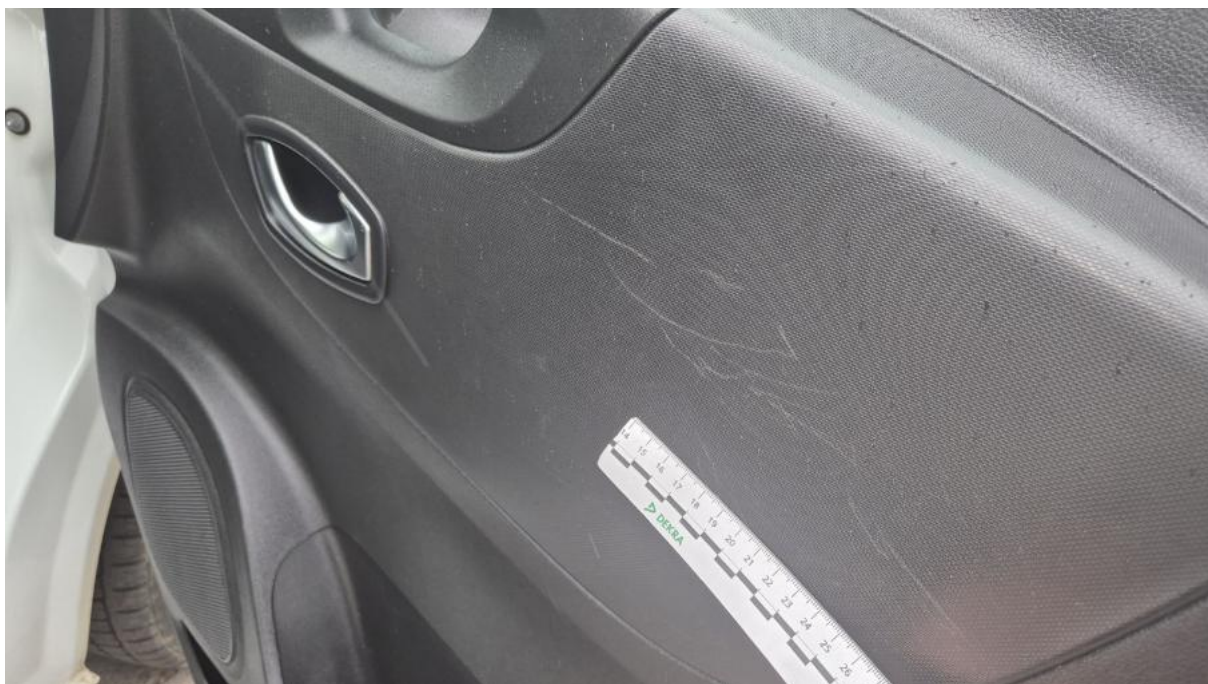
**Fot. 68**

Tapicerka drzwi przednich P - Rysa/odprysk 1

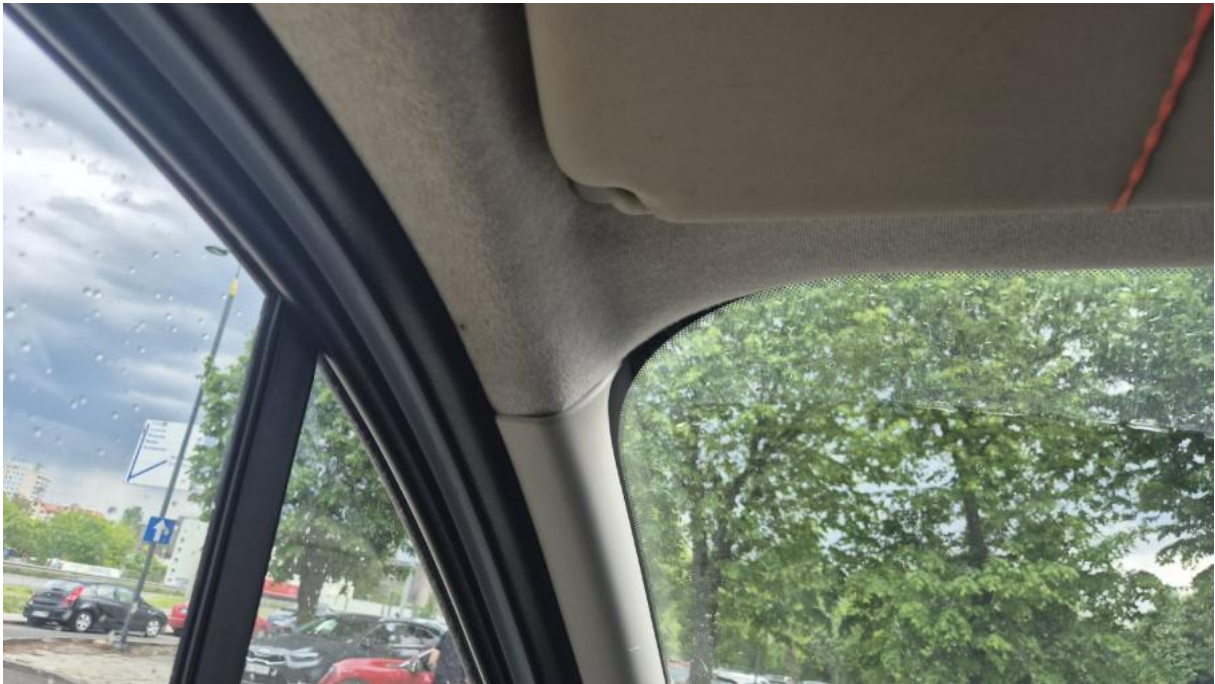
**Fot. 69**

Podsufitka - zdjęcie poglądowe 1

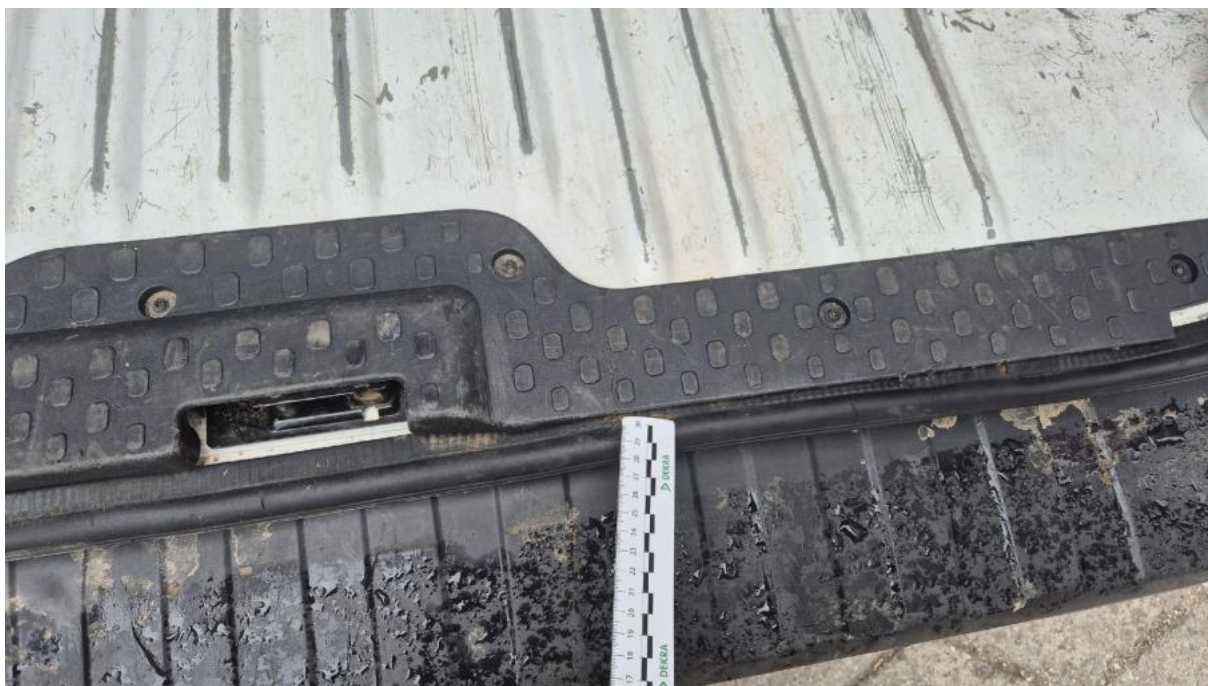
**Fot. 71**

Uszczelka pokrywy tylnej - zdjęcie poglądowe 1
