## Raport z oględzin pojazdu

| Numer raportu | 440347/8/26-9544 | Data raportu | 18-08-2026 |

| Marka, model | SUZUKI Swift 20-24 |
| Numer rejestracyjny | WD8937S |

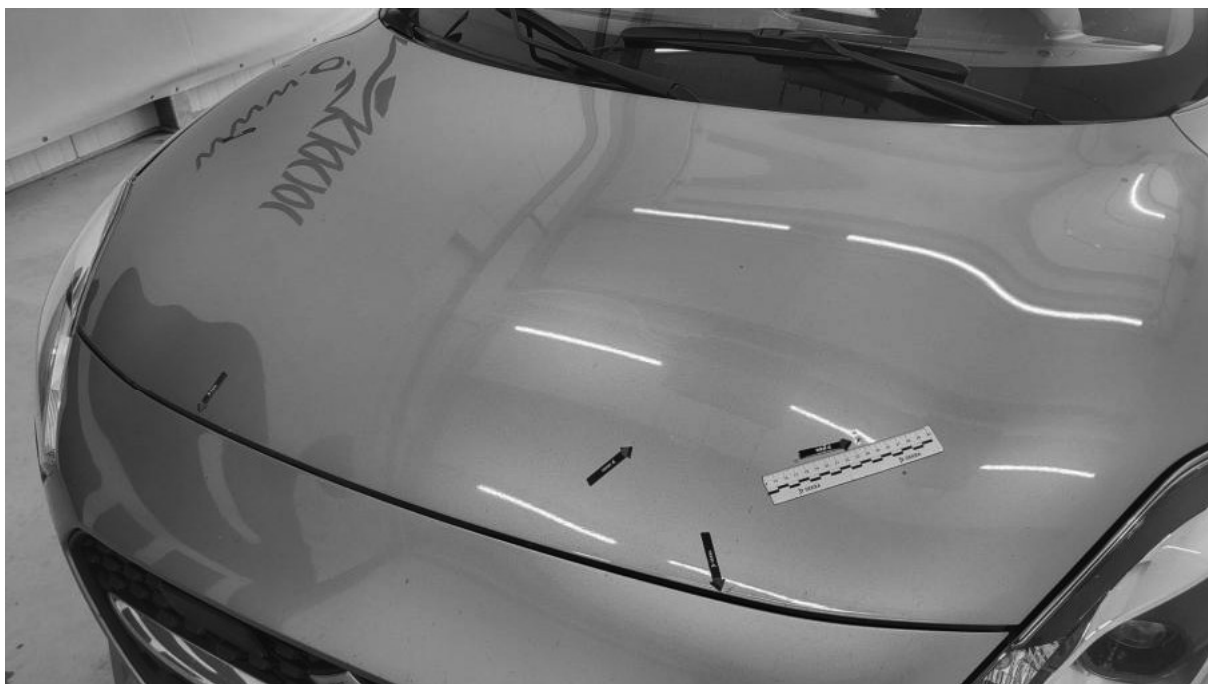
**Fot. 40**

Pokrywa komory silnika - zdjęcie poglądowe 1

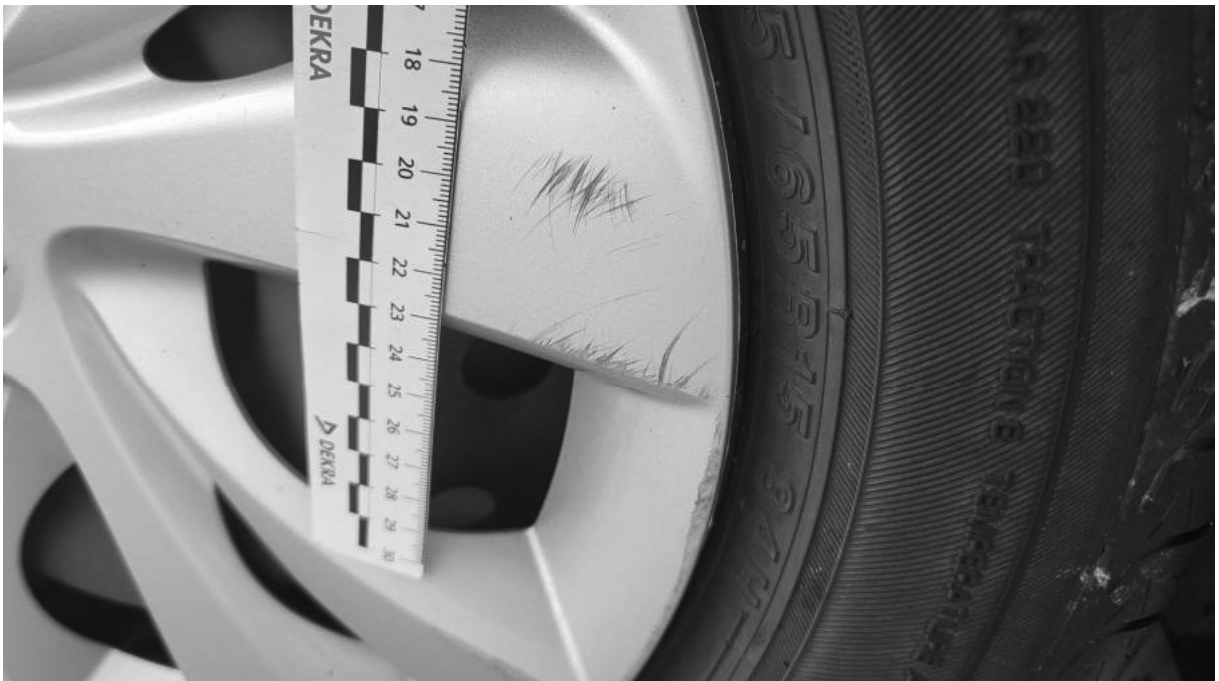
**Fot. 46**

Kółko przedni P - Rysa/odprysk 1

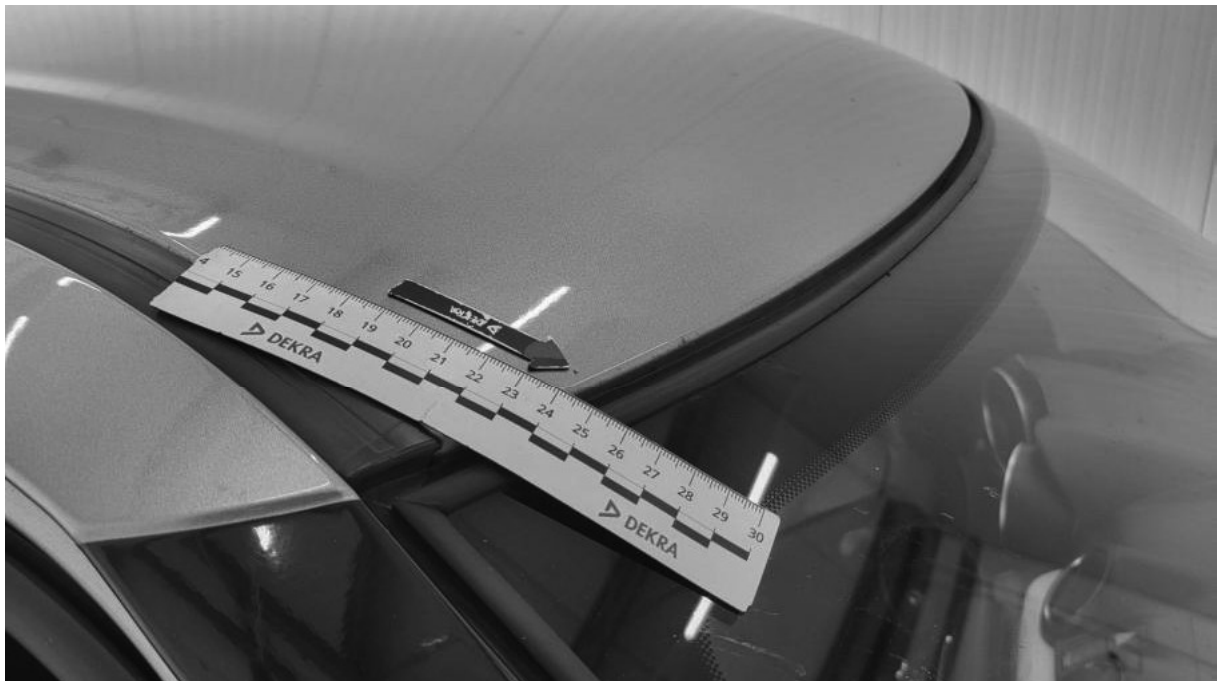
**Fot. 62**

| Poz. | Nazwa pozycji | Opis uszkodzeń | Kwalifik. | Naprawa [rbg] |
|---|---|---|---|---|
| 4 | Dach | ślady korozji | NA | 0.5 |

Dach - zdjęcie poglądowe 1

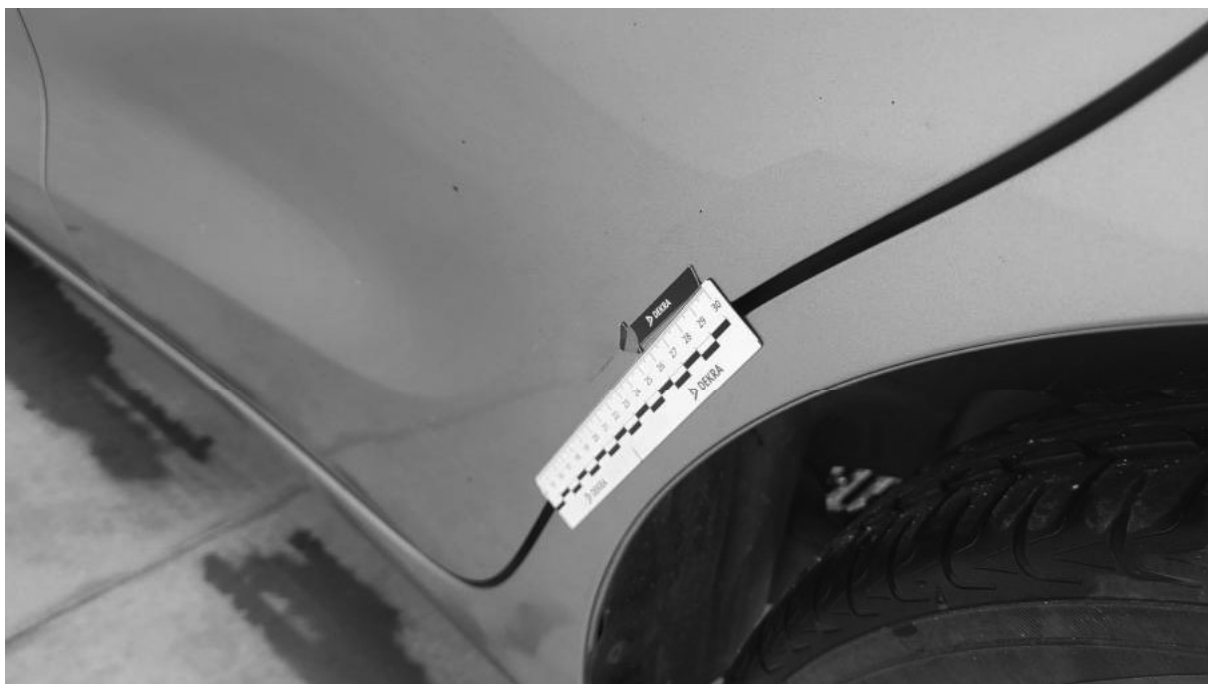
**Fot. 66**

| Poz. | Nazwa pozycji | Opis uszkodzeń | Kwalifik. | Naprawa [rbg] |
|---|---|---|---|---|
| 6 | Drzwi tylne (nieuzbrojone) L | ślady korozji, wgniecenie, zarysowanie | NA | 1.5 |

Drzwi tylne L - zdjęcie poglądowe 1

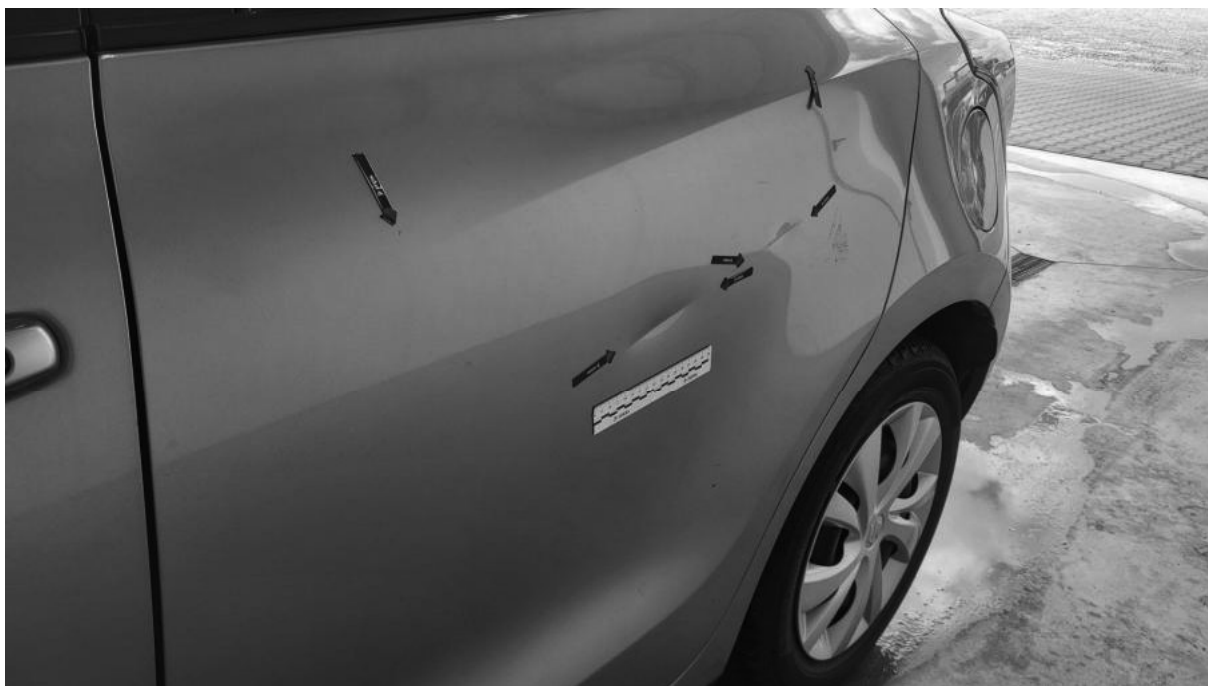
**Fot. 67**

Drzwi tylne L - zdjęcie poglądowe 2

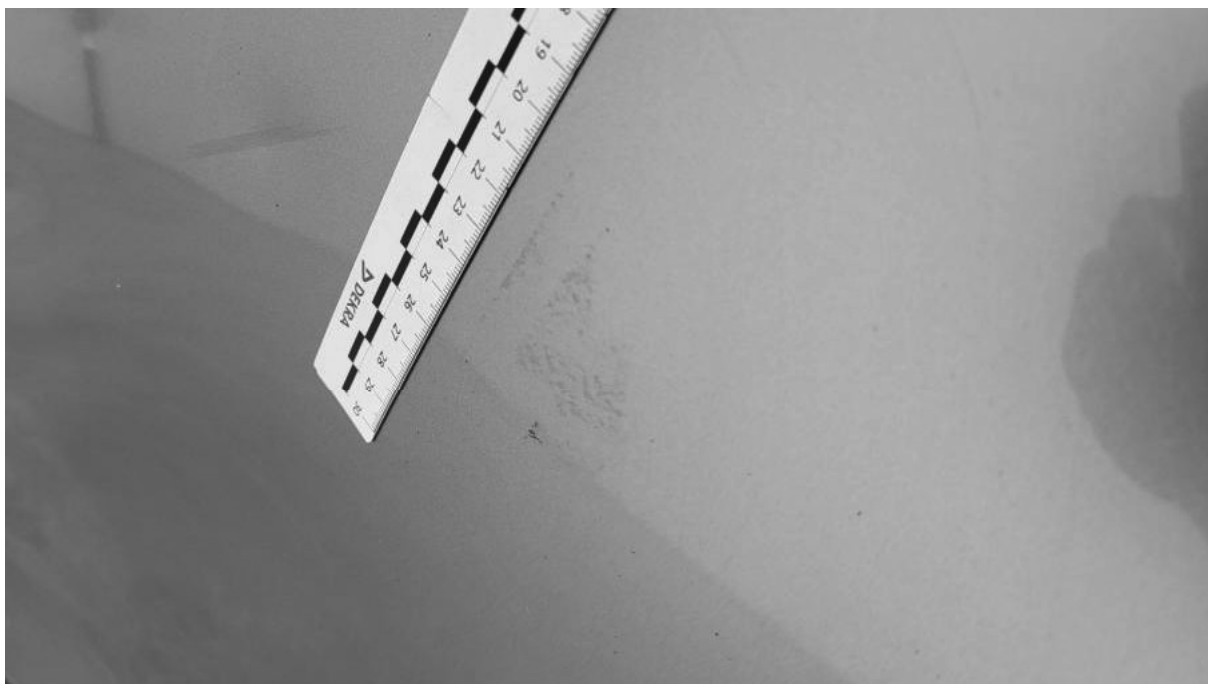
**Fot. 68**

Drzwi tylne L - Rysa/odprysk 1

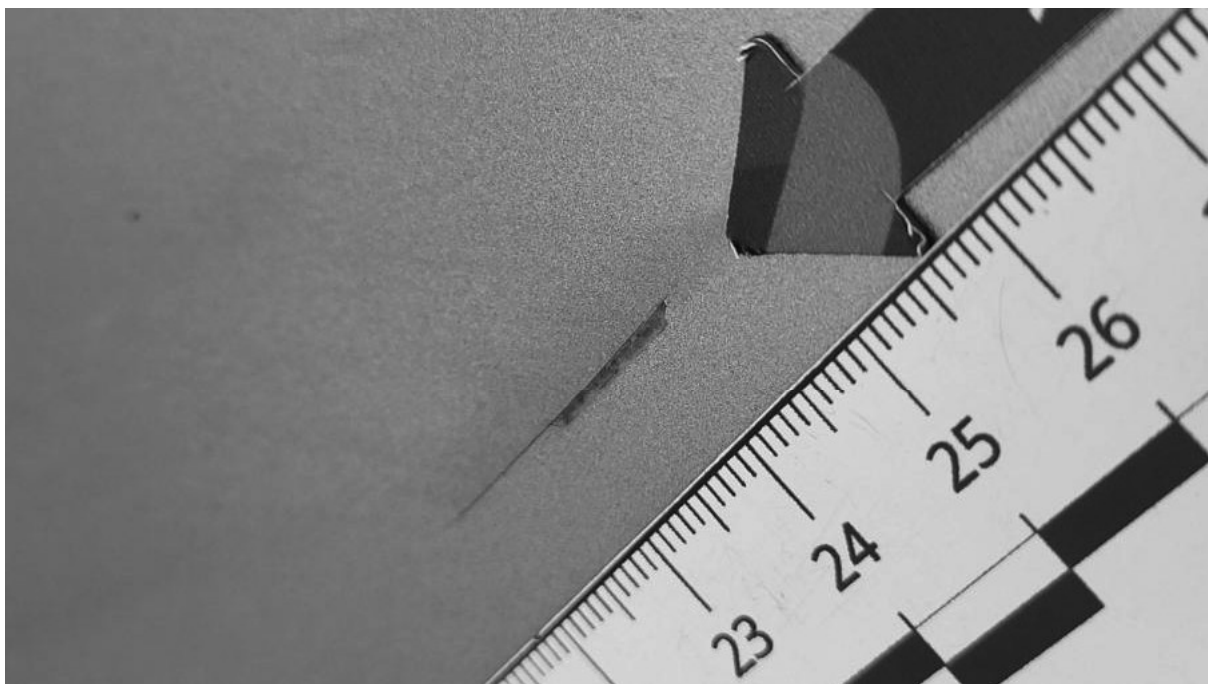
**Fot. 70**

Drzwi tylne L - Inne 1

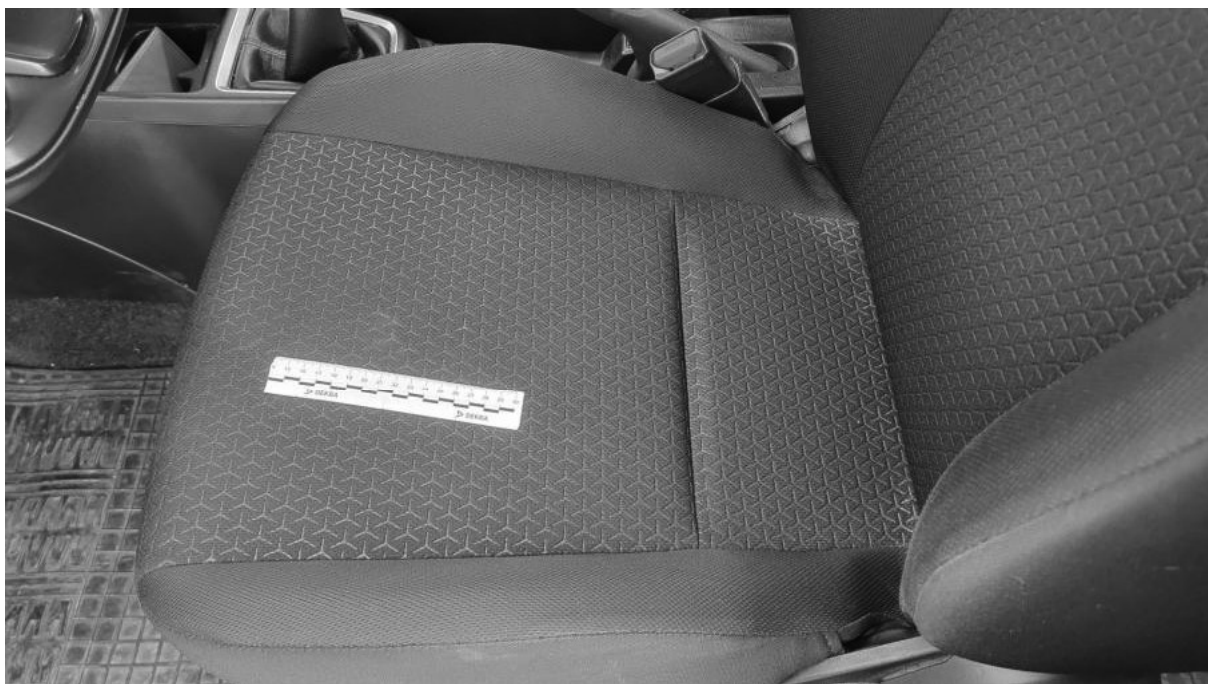
**Fot. 74**

Fotel prz. lew. - Inne 1

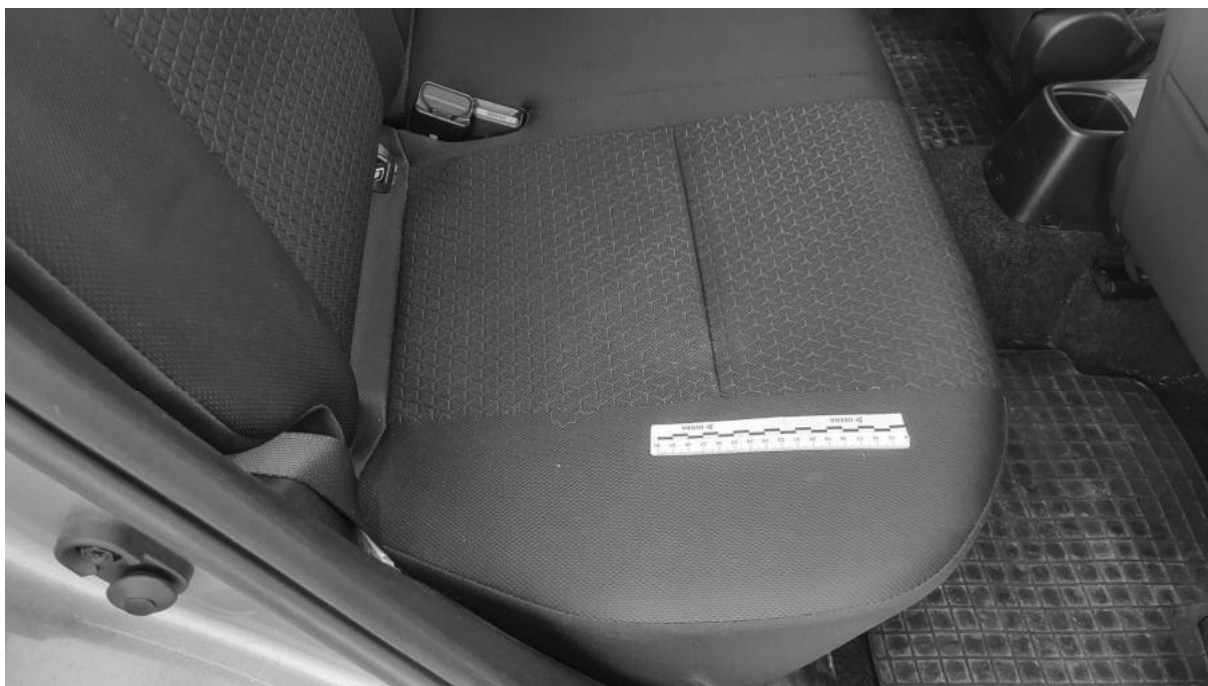
**Fot. 75**

Kanapa tyl. - Inne 1
