## Raport z oględzin pojazdu

| Numer raportu | 13063/8/26-15201 | Data raportu | 14-08-2026 |

| Marka, model | HYUNDAI i30 20-24 |
| Numer rejestracyjny | WJ9251L |

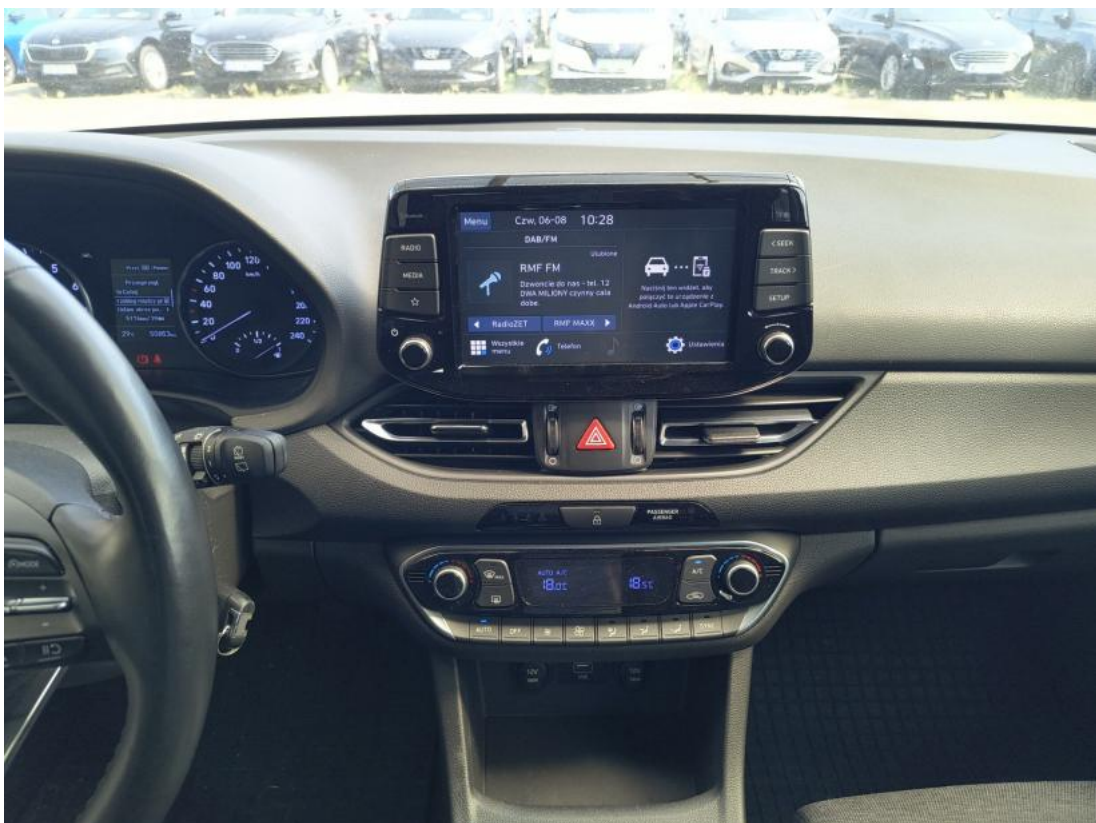
**Fot. 20**

| Poz. | Nazwa pozycji | Opis uszkodzeń | Kwalifik. | Naprawa [rbg] |
|---|---|---|---|---|
| 12 | Konsola środkowa | zarysowanie | | |

Konsola środkowa

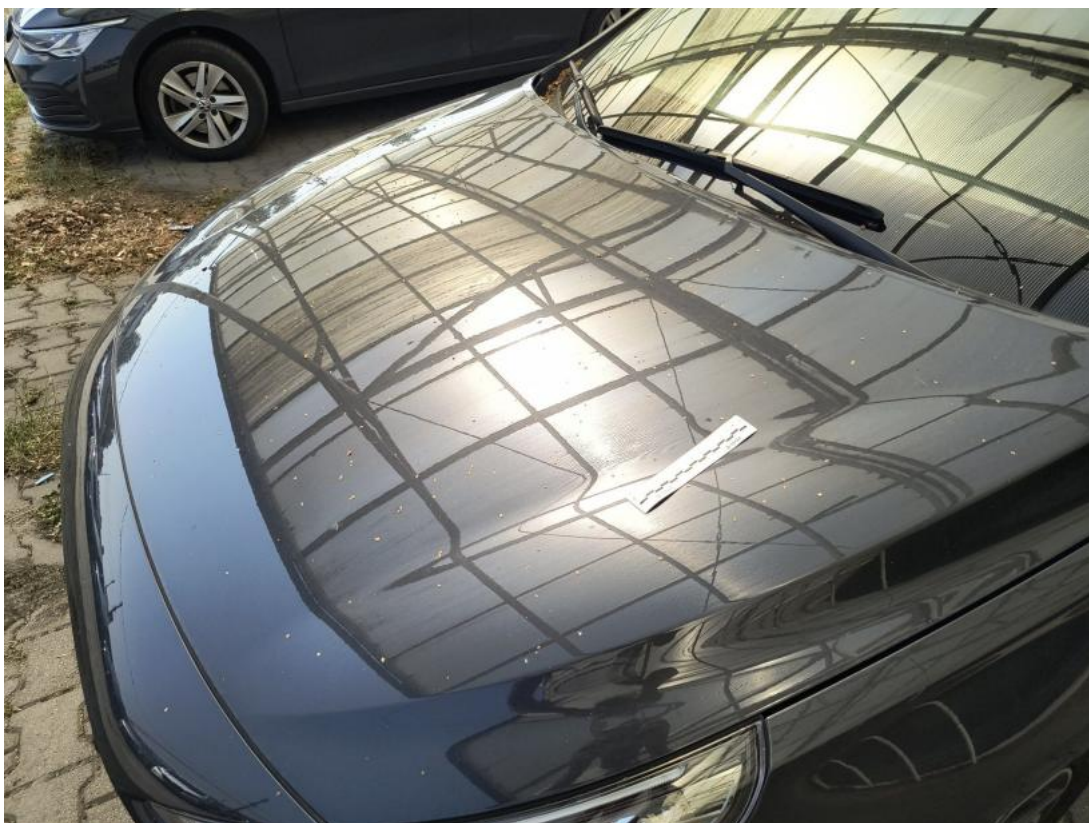
**Fot. 39**

| Poz. | Nazwa pozycji | Opis uszkodzeń | Kwalifik. | Naprawa [rbg] |
|---|---|---|---|---|
| 6 | Pokrywa przednia | wgniecenie, wgniecenie, wgniecenie | | |

Pokrywa komory silnika - zdjęcie poglądowe 1

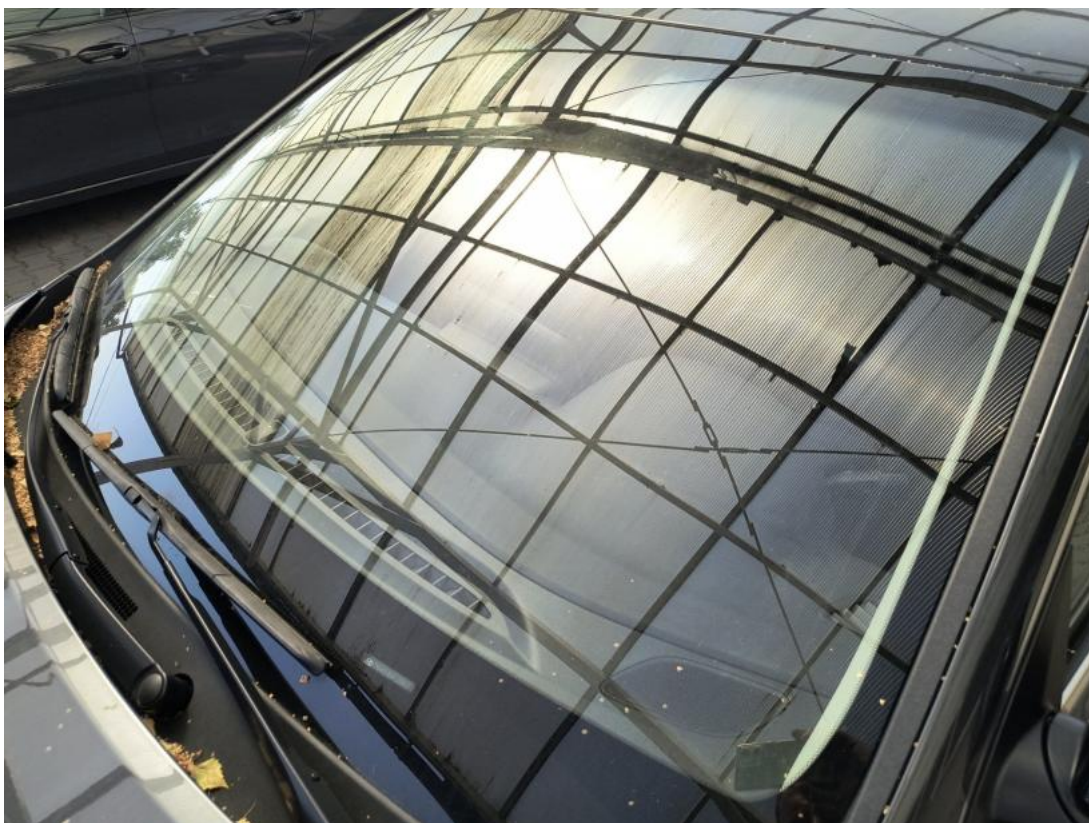
**Fot. 43**

Szyba czołowa - zdjęcie poglądowe 1

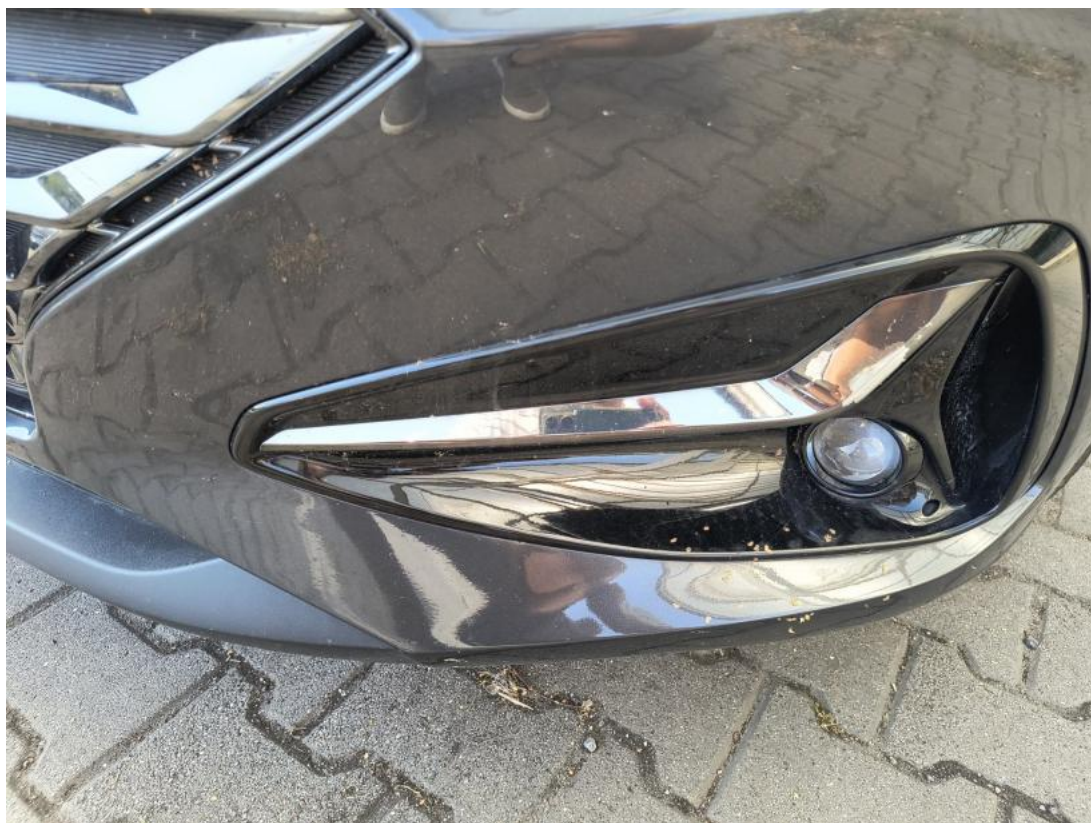
**Fot. 45**

Zderzak - zdjęcie pogładowe 1

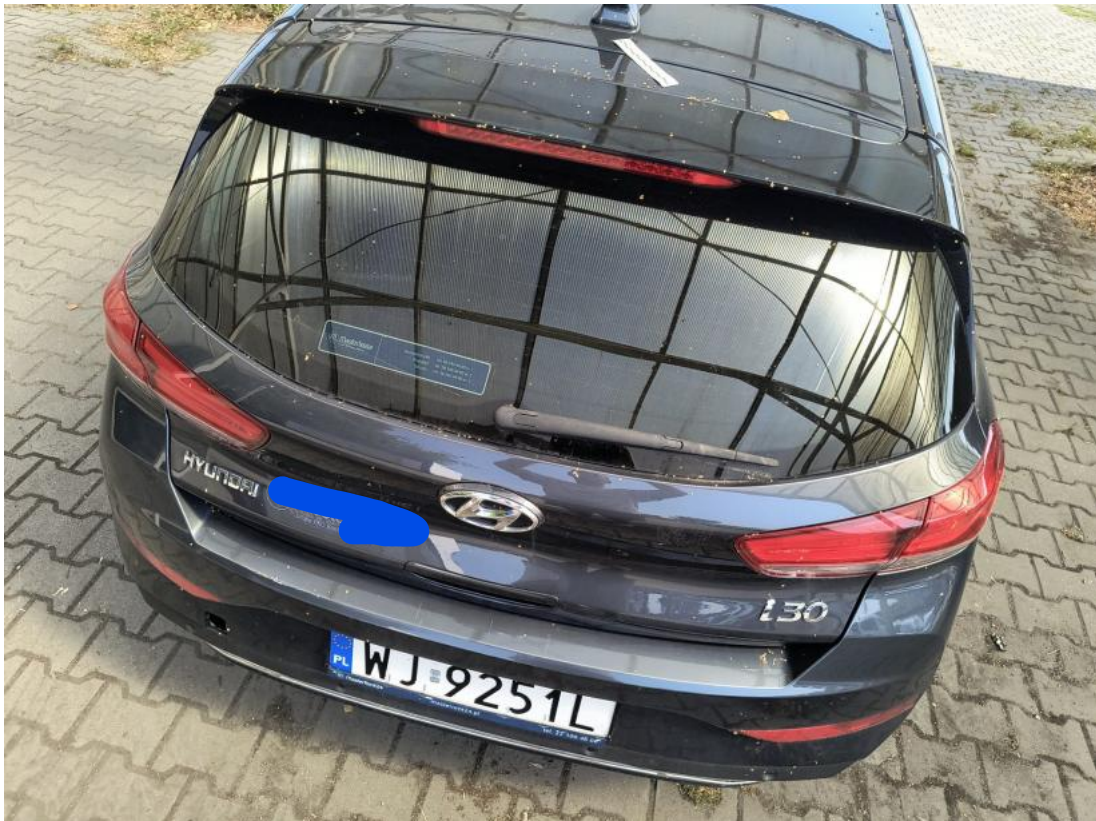
**Fot. 47**

Pokrywy bagażnika - zdjęcie pogładowe 1

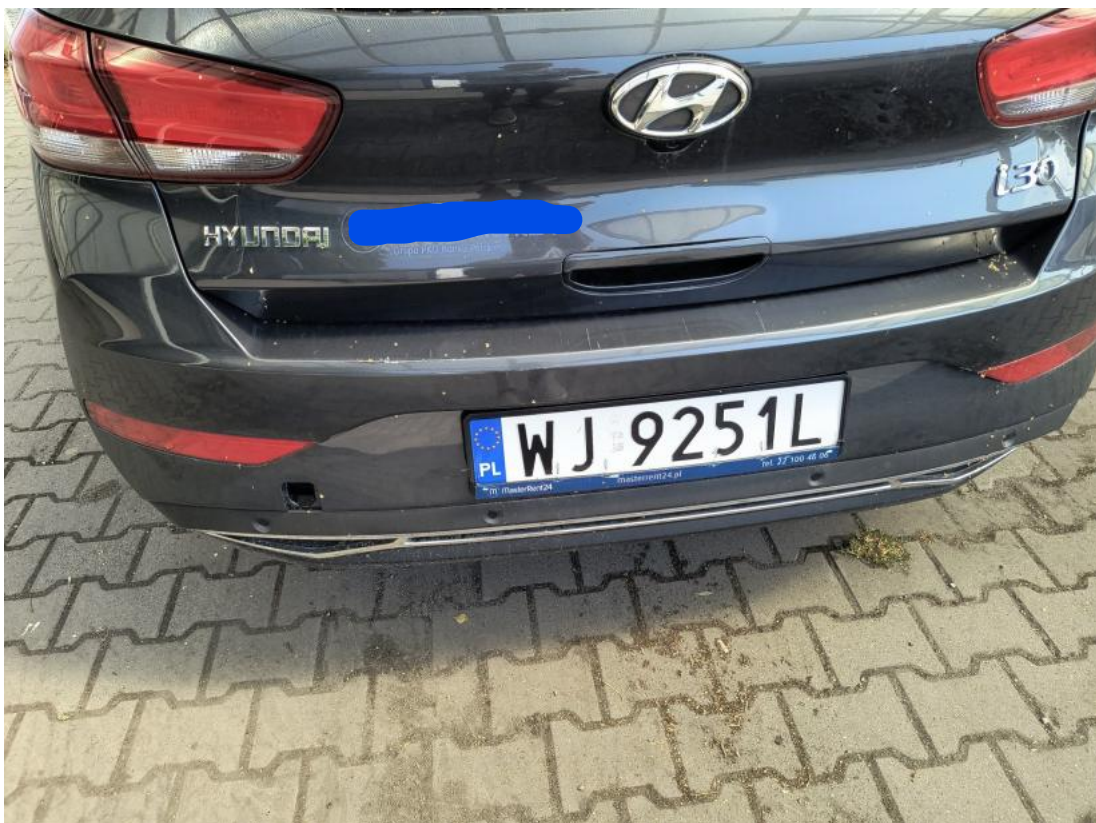
**Fot. 50**

Zderzak tylny - zdjęcie poglądowe 1

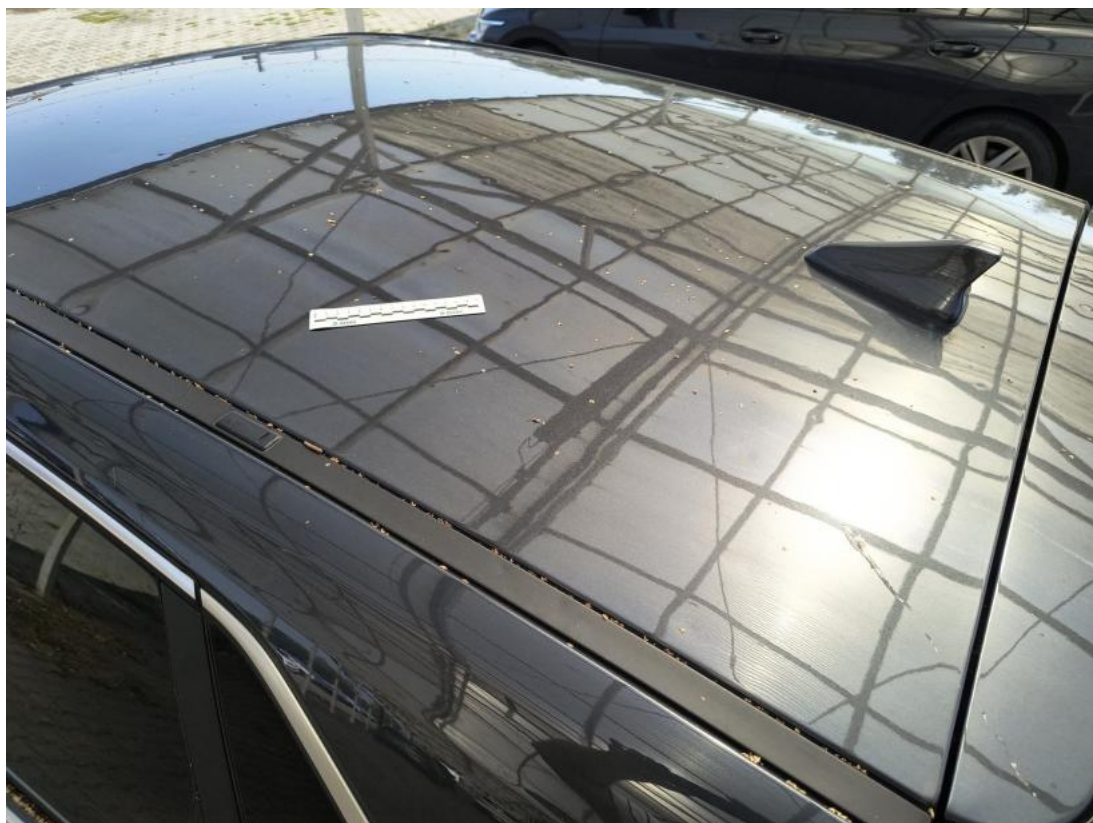
**Fot. 55**

Dach - zdjęcie poglądowe 1

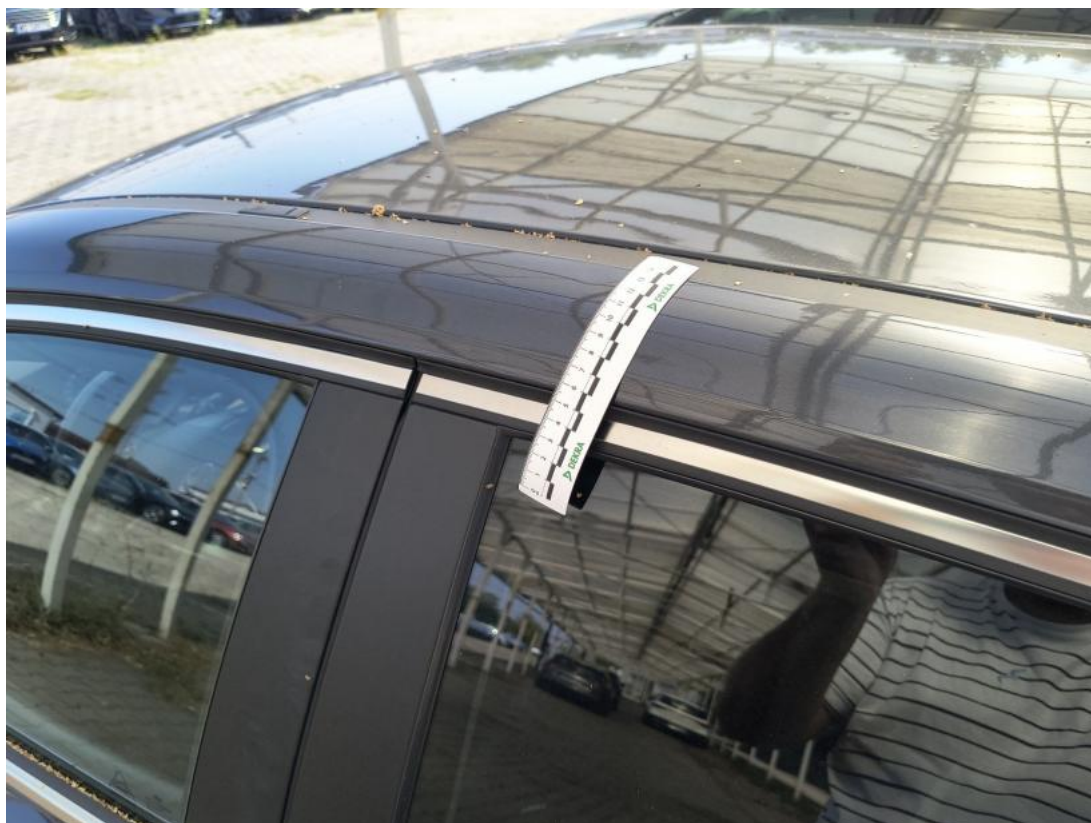
**Fot. 59**

Rama dachu L - zdjęcie poglądowe 1

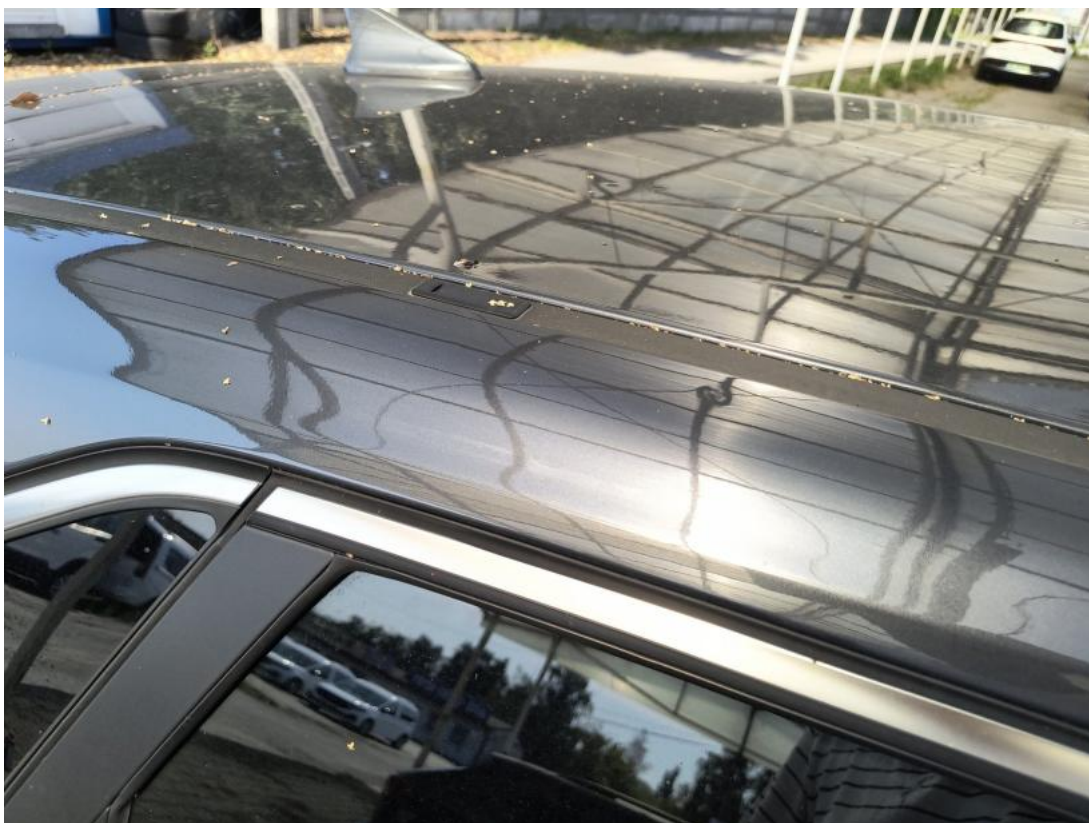
**Fot. 61**

Rama dachu P - zdjęcie poglądowe 1

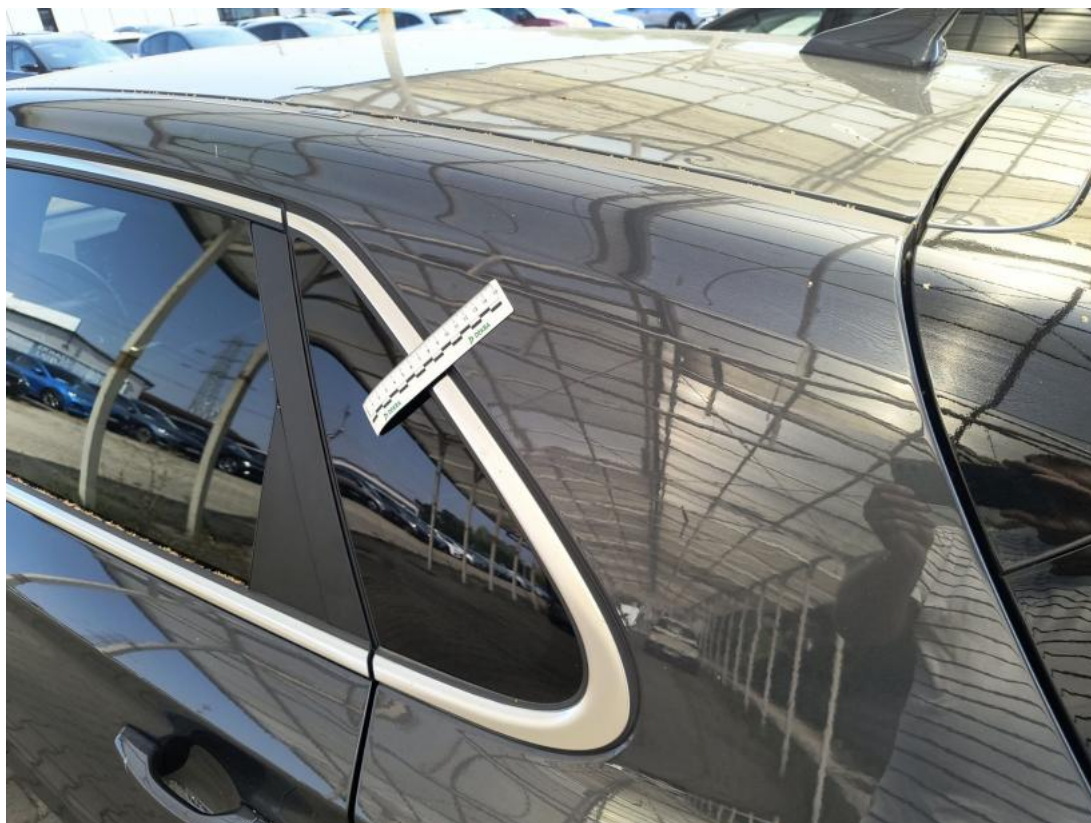
**Fot. 63**

Błotnik tylny L / Ściana boczna L - zdjęcie poglądowe 1

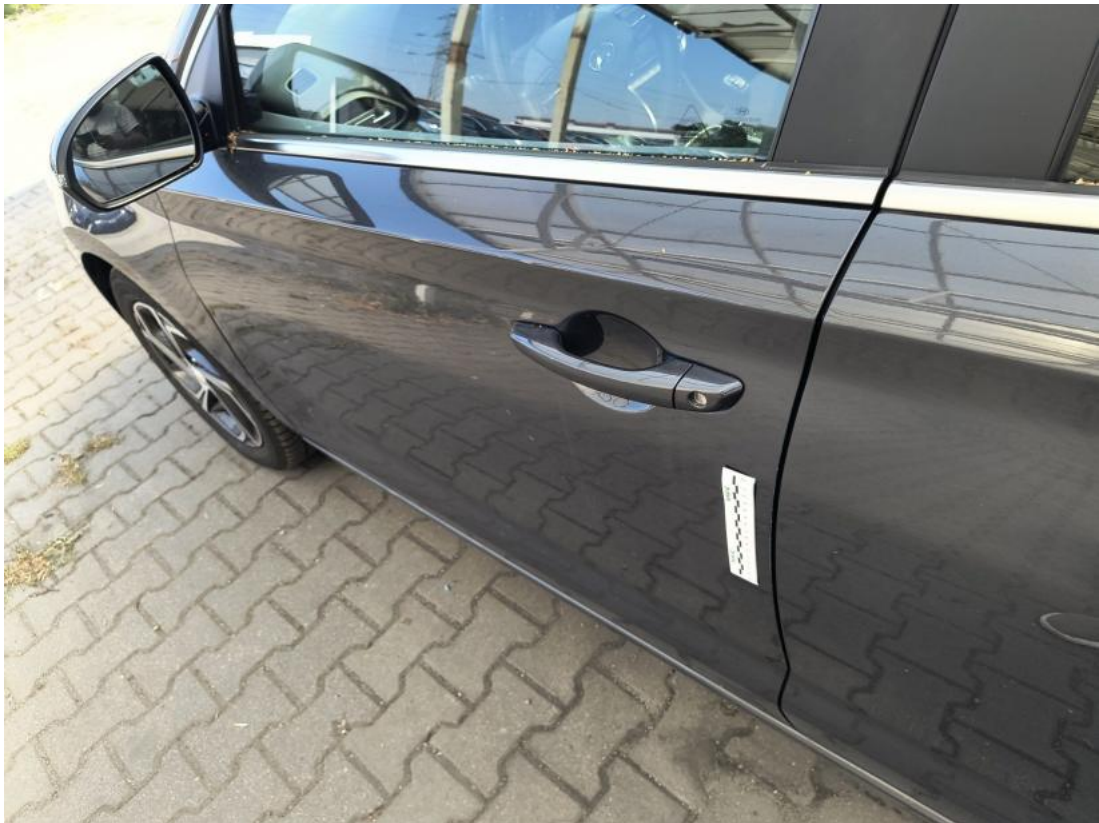
**Fot. 65**

Drzwi przed L - zdjęcie pogładowe 1

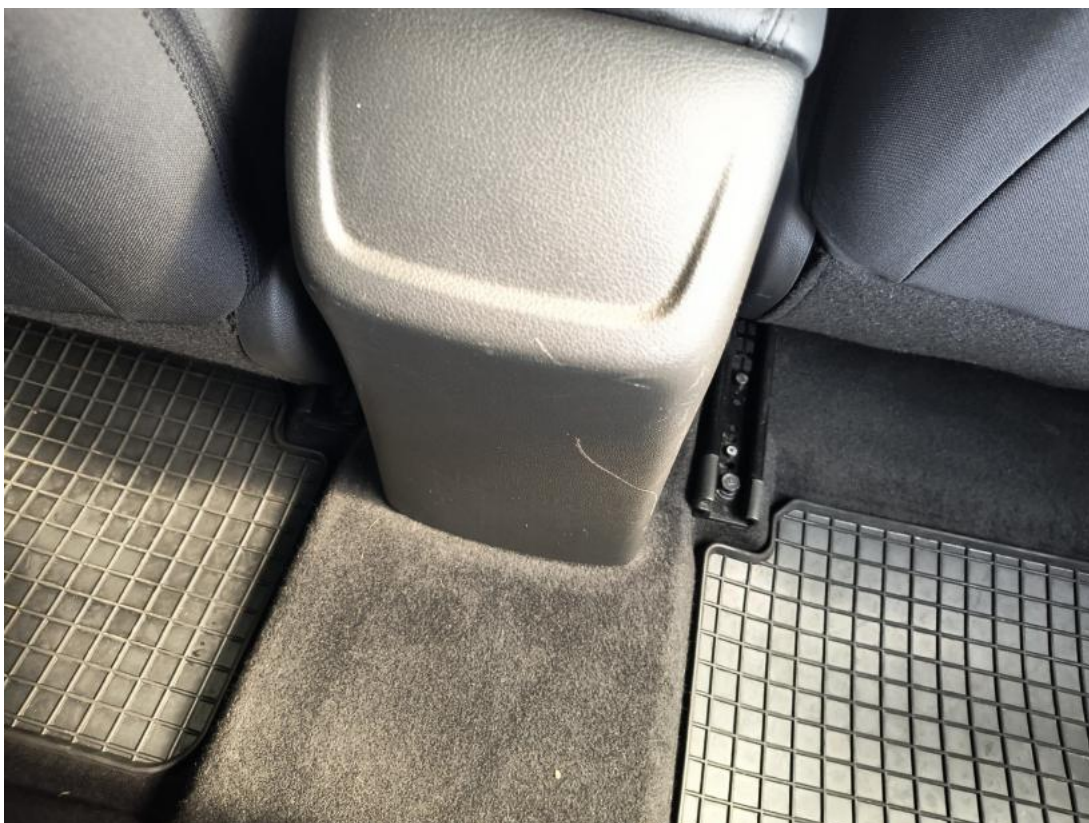
**Fot. 67**

Konsola tunelu śr. - zdjęcie poglądowe 1

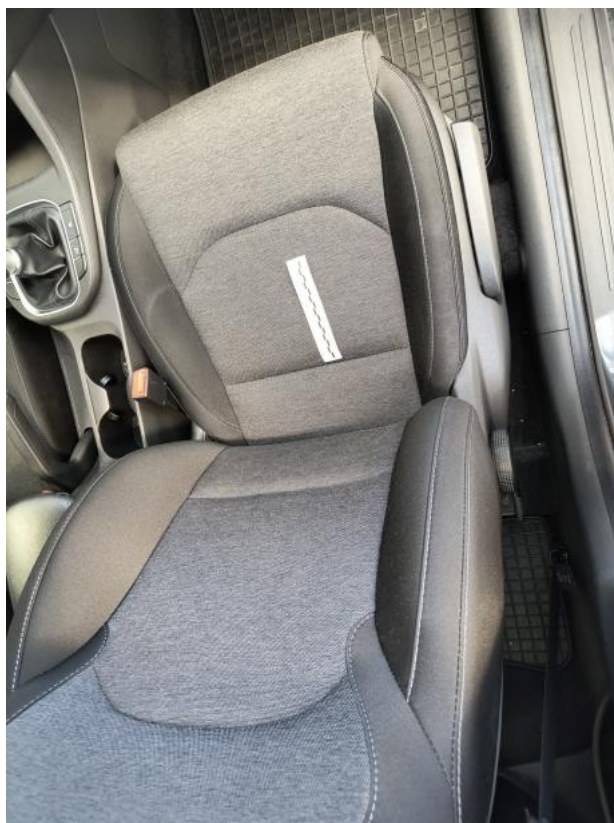
**Fot. 69**

Fotel prz. praw. - zdjęcie poglądowe 1

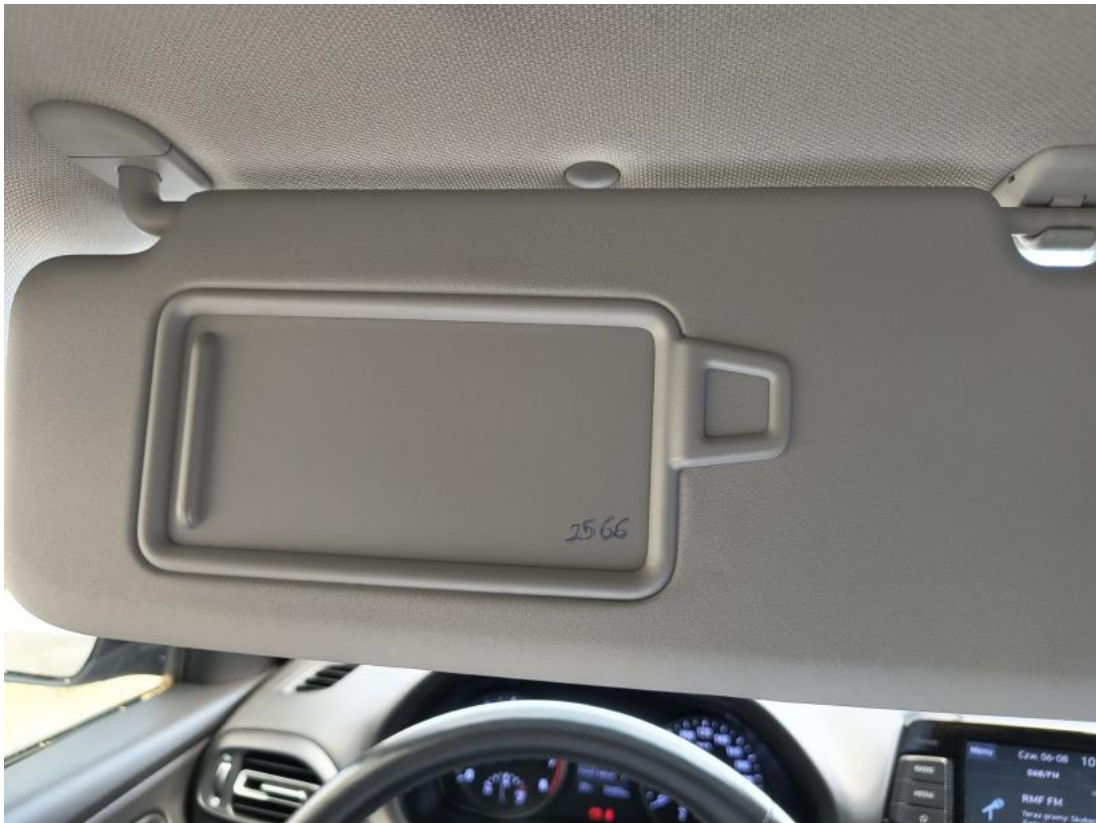
**Fot. 71**

Ostona p/słoneczna lewa - zdjęcie poglądowe 1
